平成26年度 平成27年度 福岡空港滑走路地盤改良工事施工不良の概要

1. 工事概要

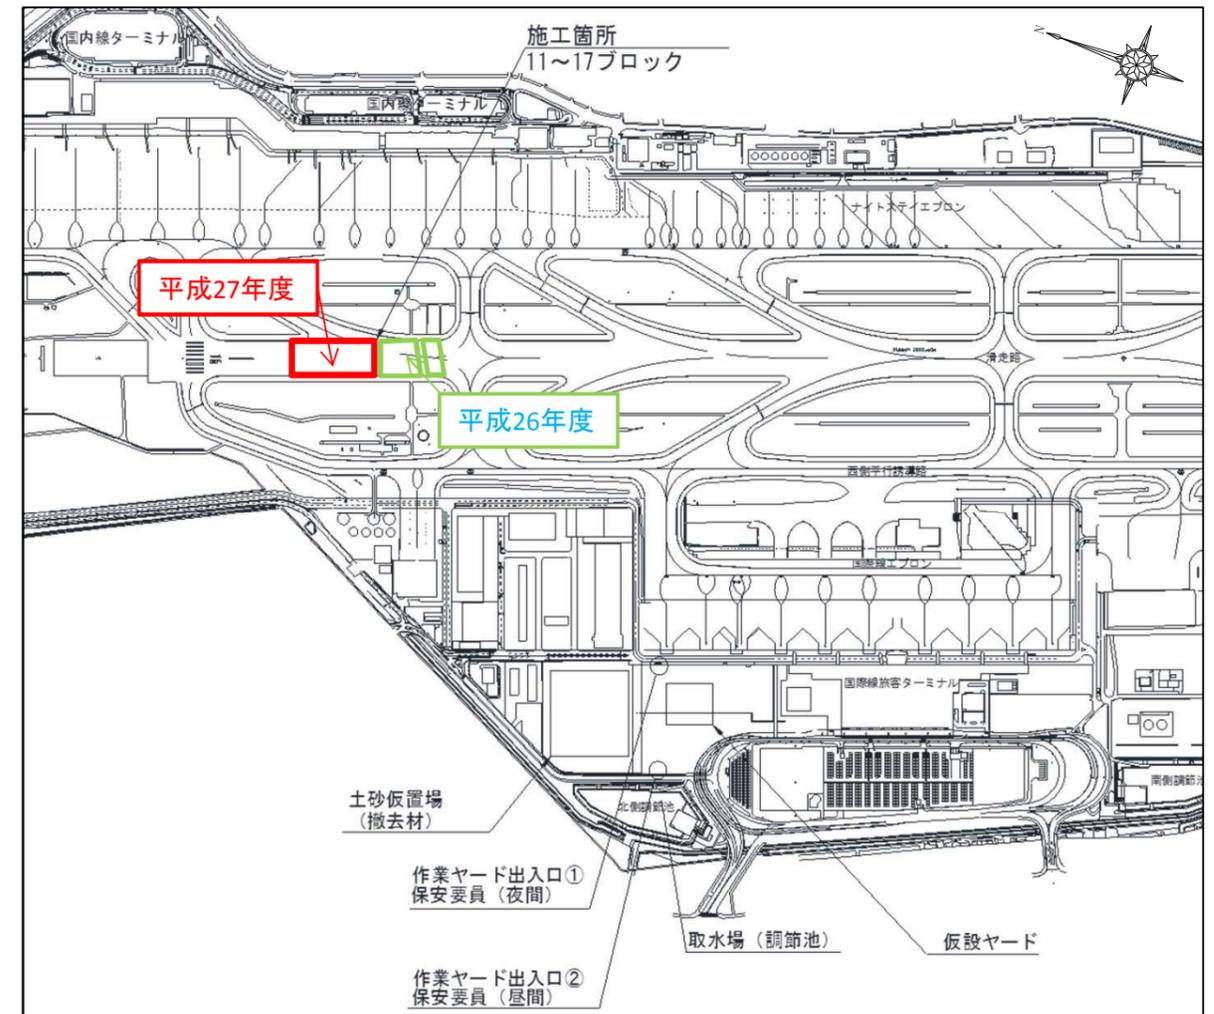
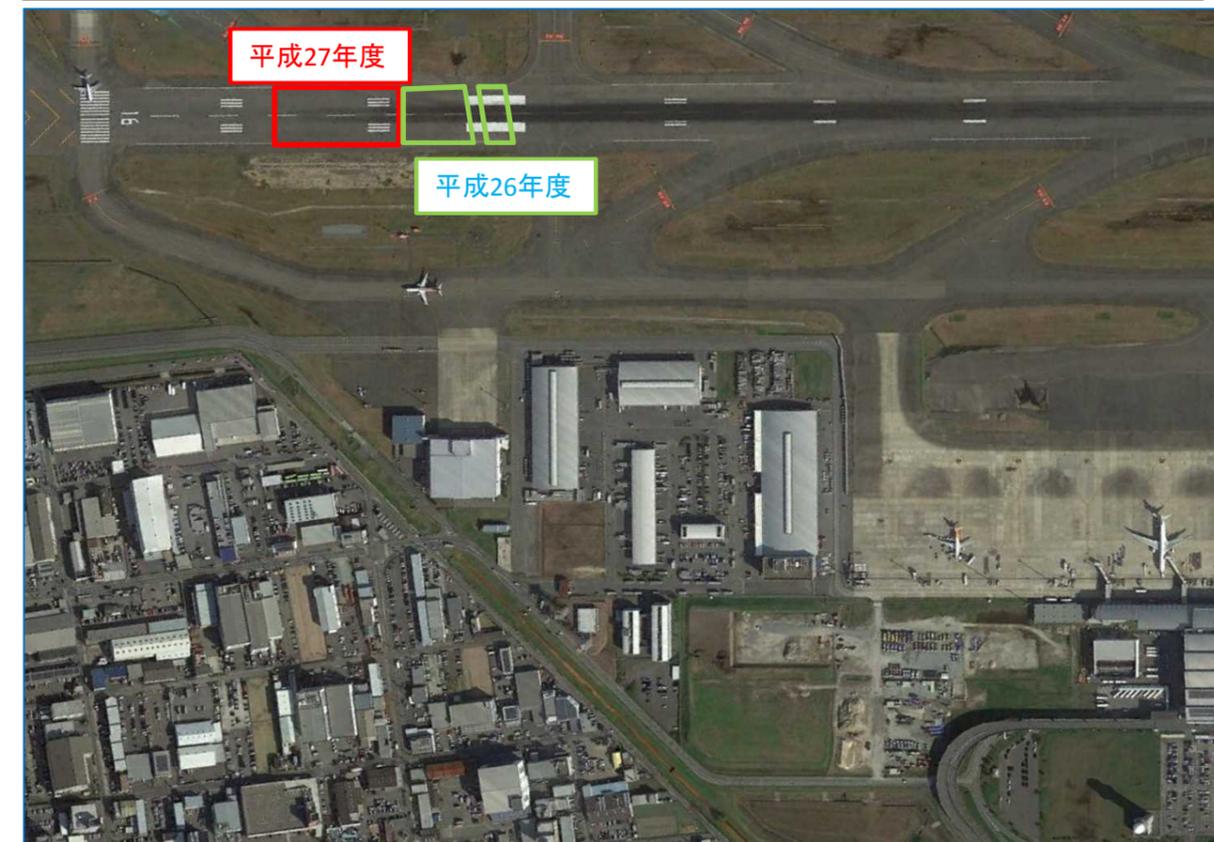
※ 薬液注入工法(バルーングラウト工法)とは、滑走路下の液状化する地層に薬液を注入することで、地下水を薬液に置換え、薬液がゲル化することにより液状化を防止する地盤改良のこと
