第6回 福岡空港地盤改良工事の修補に関する有識者委員会

国土交通省 九州地方整備局 令和元年10月

3. 補修工事の実施状況

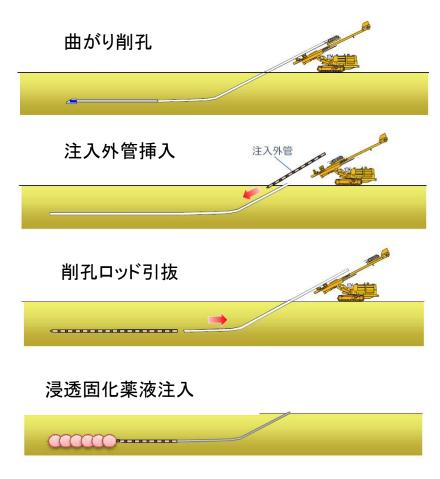
曲がり削孔による掘削は、所定どおりの出来形により完了しており、現在は滑走路の運用に影響を与えないように施工管理しつつ、順次薬液注入を進めているところ。

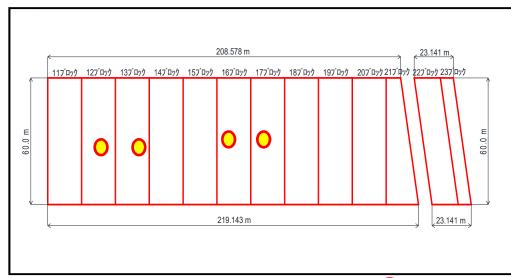
【調査箇所平面図】

確認事項	確認結果
・曲がり削孔の出来形	・全ての削孔について、施工が完了した。 ・削孔の出来形は、規格値を満足していることを確認した。
・薬液注入の施工状況	・削孔完了後、滑走路の運用に影響を与えないように施工管理 を行いつつ、順次薬液注入を行っている。
・地盤改良の効果	・効果を確認するための地盤調査として、現地試験(サウンディング【PDC】)及び室内試験(UU三軸試験、シリカ含有量試験)を実施した。 ・現地試験・室内試験結果により、調査地点において改良体が耐震性能を確保していることを確認した。
