# 事故報告(注意喚起)

九州地方整備局 港湾空港部  
工事安全推進室

## I. 事故概要

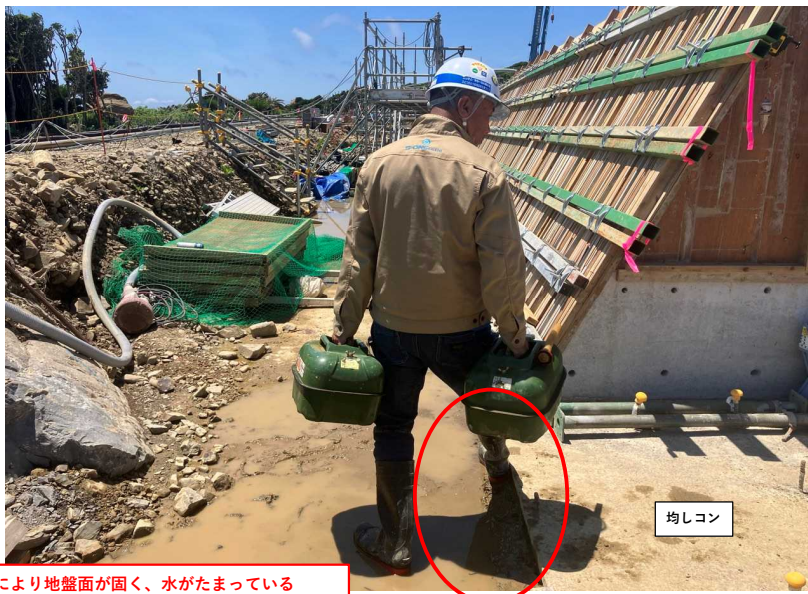
- 作業当日、午前中に10mm程度の降雨があったため、固い地盤改良の上に水たまりが生じており、滑りやすい状況であった。
- 排水用水中ポンプを稼働させるための発電機に給油をするため、軽油用の携行缶を持って運搬中に、水たまりで足を滑らせ、滑った足が均しコンクリートにぶつかり、足首を負傷した。

地盤改良により地盤面が固く、水がたまっている場所が滑りやすくなっていた。

- 1) 事故について  
元請・下請が一体となって、作業環境の安全確保に努める。  
水たまりを避けて安全通路を確保し、段差箇所についてはカラーコーンまたはスプレーでその明示を行う。  
また、水たまりが存在している箇所には安全通路を設けざるを得ない場合は、アルミ製足場板を敷き、安全通路を確保する。または、ゴムレーキを用いて通路の水切りを行い、滑りやすい環境を排除する。  
【作業環境の改善】

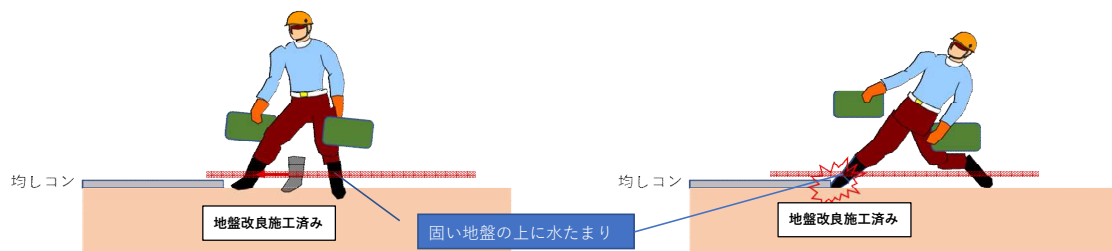
- ①・右足を滑らせる  
・滑った右足は均しコンクリートで止まった

- ②・固定された右足に負担がかかり  
足首をひねった

右足が滑り、均しコンクリートに右足がぶつかり、足首をひねった。
