事故報告(注意喚起)

九州地方整備局 港湾空港部
工事安全推進室

発生日時 令和6年4月24日(水) 13時30分頃
作業内容 ケーソン雨除けシート交換作業
被災状況 左手切創

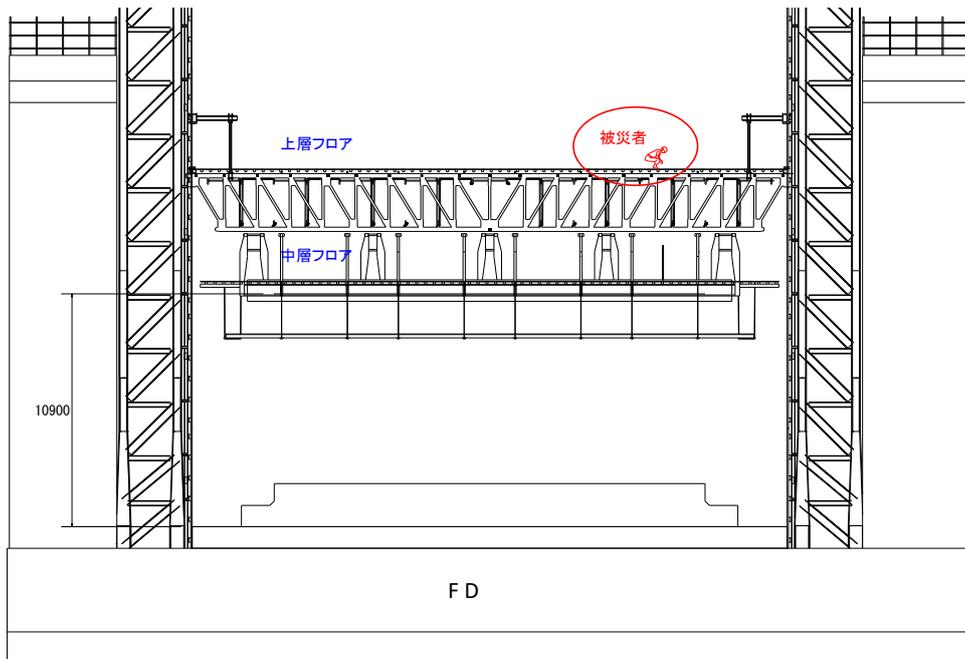
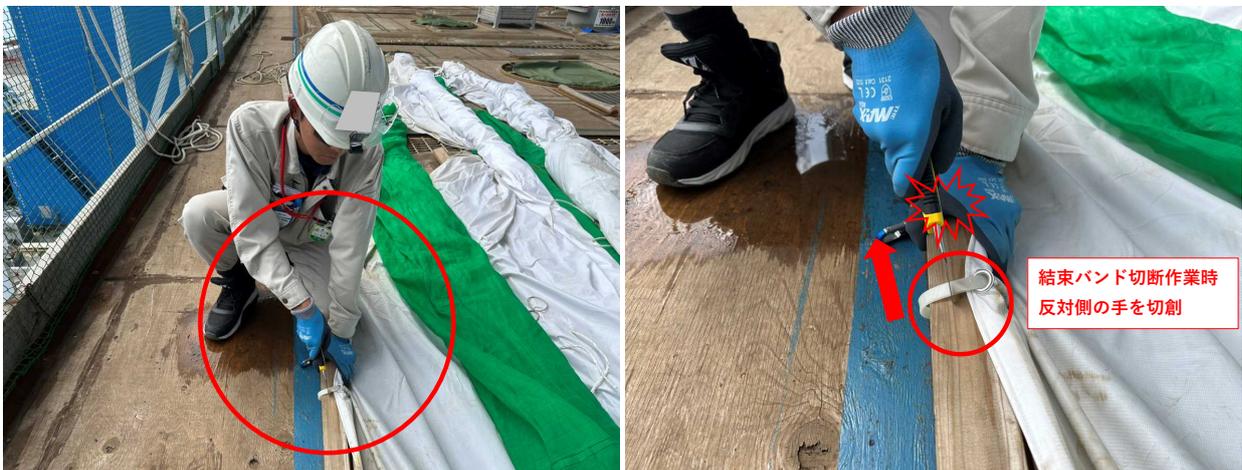
事故発生状況図及び再現写真

- FD船尾側の上層から中層に垂らす雨除けシートが劣化しており交換するため、重石の栈木を留めている結束バンドをカッターにて切断する作業を行っていた際に、結束バンドが切れたはずみで反対側の手を切創した。

- 1) 雨除けシートの結束バンドの切断作業をカッターナイフにより実施した。
【危険に対する認識不足】

- 1) 結束バンドの切断作業は、ニッパーにより実施する。
【施工方法の改善】
