# 事故報告(注意喚起)

九州地方整備局 港湾空港部  
工事安全推進室

発生日時 令和6年5月18日(土) 9時30分頃  
作業内容 集水・放流配管の敷設作業  
被災状況 左示指切創

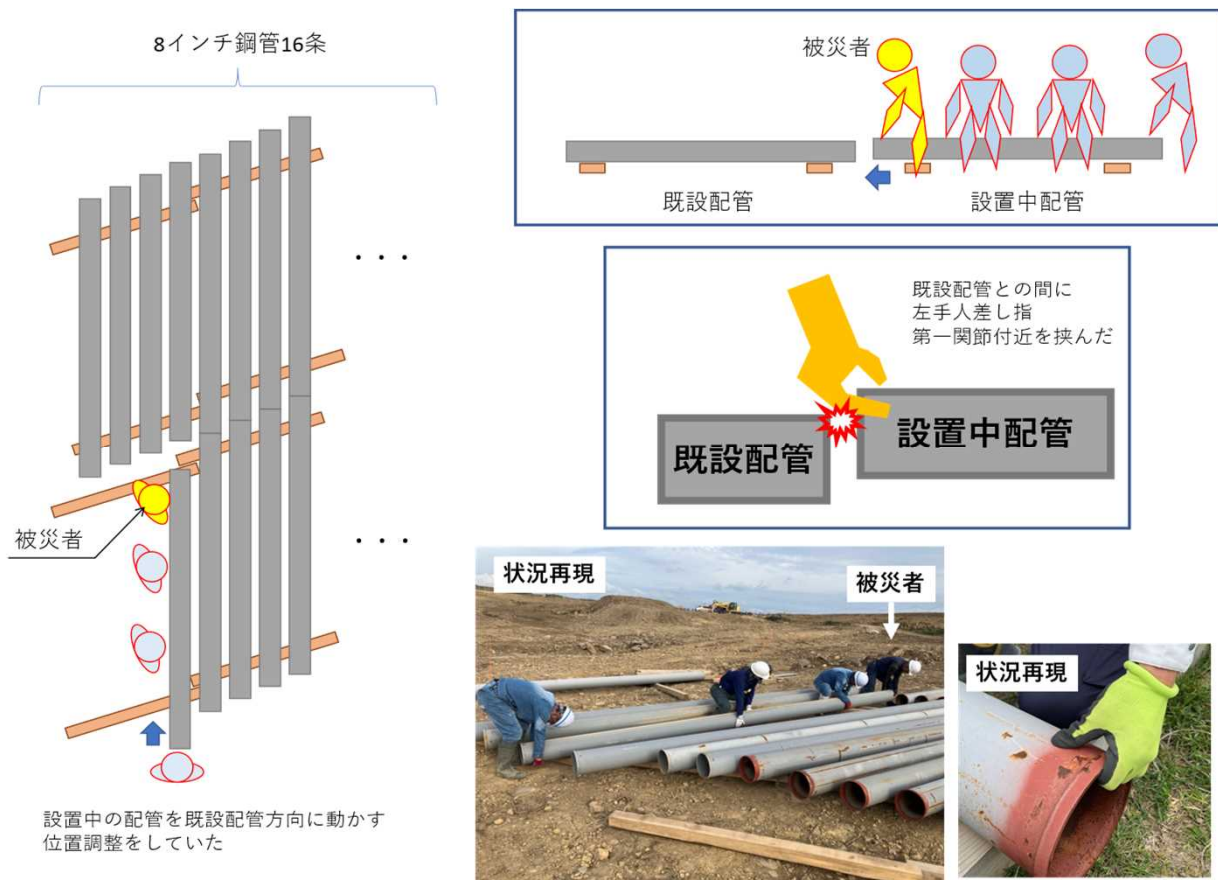
- ・ 配管(径規格8インチ、全長6m、重量97kg)の敷設作業で、設置中の配管を既設配管に近づけて仮置きをする作業を4人で行っていた。
- ・ 掛け声を合図に設置中の配管を既設配管へ近づける際に、勢いが付きすぎて既設配管方向へ大きく移動し、設置中の配管と既設配管の間に左手人差し指を挟んだ。

事故発生状況の再現写真

- 1) 被災時、配管の敷設作業を4人で行っていたが、声掛け、意思疎通が不十分で、あと何cm移動すればいいか、認識の統一ができていなかった。  
【作業手順の不備】
- 2) 被災者は既設配管との間に手を挟む可能性がある管口部に手を置いていた。  
【危険に対する認識不足】

- 1) 新たに合図者を配置し、その合図により作業する。  
配管を移動する作業の声掛けは、移動距離等具体的に伝達する。また、既設配管端部に当てがった栈木にあたるまでを移動距離とする。  
【作業手順の改善】
- 2) 配管引込作業は、配管接続部をナイロンスリングを用いて持ち上げる手順とし、直接手で触れての作業はしない。【作業手順の改善】移動距離とする。  
【作業手順の改善】
