# 事故報告(注意喚起)

九州地方整備局 港湾空港部  
工事安全推進室

## I. 事故概要

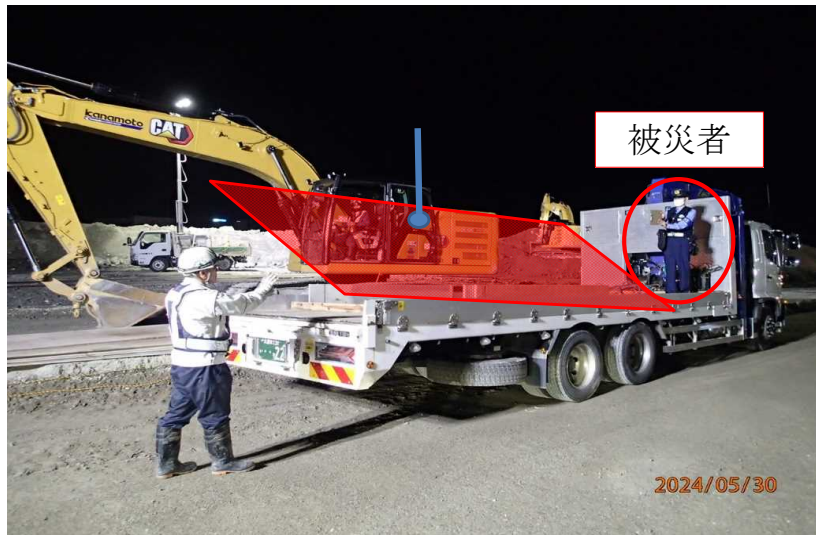
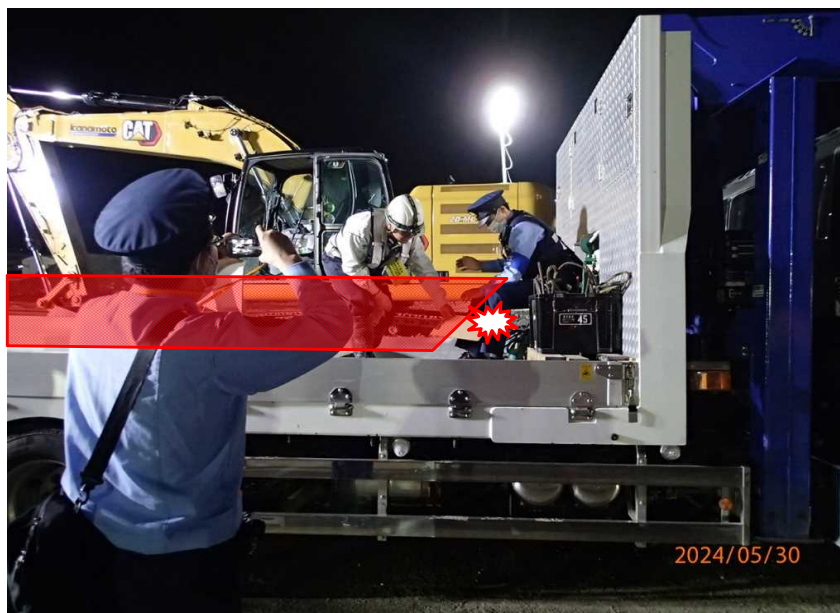
- 返却する敷鉄板(1.5m\*6.0m)を0.7BH(クレーン仕様)で10tユニック車への積込作業を行っていたところ、荷台で敷鉄板の積込み補助を行っていた運転手の左足の下腿に敷鉄板がズレて接触し被災した。

事故発生状況の再現写真

- 1) 本来、1次下請け業者の作業員が作業すべき敷鉄板の積み込み作業を補助しようと運転手自ら荷台に上り作業した。  
【不適切な現場作業員の配置】
- 2) 作業における合図の確認が徹底されていなかった。  
【合図確認の不徹底】
- 3) 作業手順書に介錯ロープ使用の記載がなかったため、介錯ロープを使用せず、直接手で作業した。  
【作業手順書の不備】

- 1) 運搬業者の運転手は積込旋回範囲外に配置し、積み込みの補助はさせないことを作業手順書に新たに記載し、作業員全員に周知徹底する。なお、運搬業者の運転手等、施工体制外の入場者への周知は現場入場時に元請職員より行う。  
現地KY時に作業員全員に対して作業手順書の周知徹底を行い適切な現場作業配置について、元請及び各現場の職長が現場で直接確認を行う。  
【作業手順の改善】

- 2) 合図者は、グーパー合図(パーは止まって、グーは了解。)によりバックホウオペレータと合図の確認方法を徹底する。  
【合図確認の徹底】
- 3) 元請職員と各現場の職長等により、敷鉄板積み込み作業における介錯ロープの使用はもとより、その他作業における危険箇所を洗い出し、作業手順書の作成を行い安全教育訓練で作業員全員へ周知徹底を図る。  
作業手順書どおりに実施されているか、元請職員及び各現場の職長が現場で直接確認を行う。  
作業手順書に記載のない予定外作業等が発生した場合は、作業を一時中止して、元請職員と各現場の職長等が協力して作業手順書を作成し、作業員に周知後作業を再開する。  
【作業手順書の作成と周知徹底】
