# 事故報告(注意喚起)

九州地方整備局 港湾空港部  
工事安全推進室

## I. 事故概要

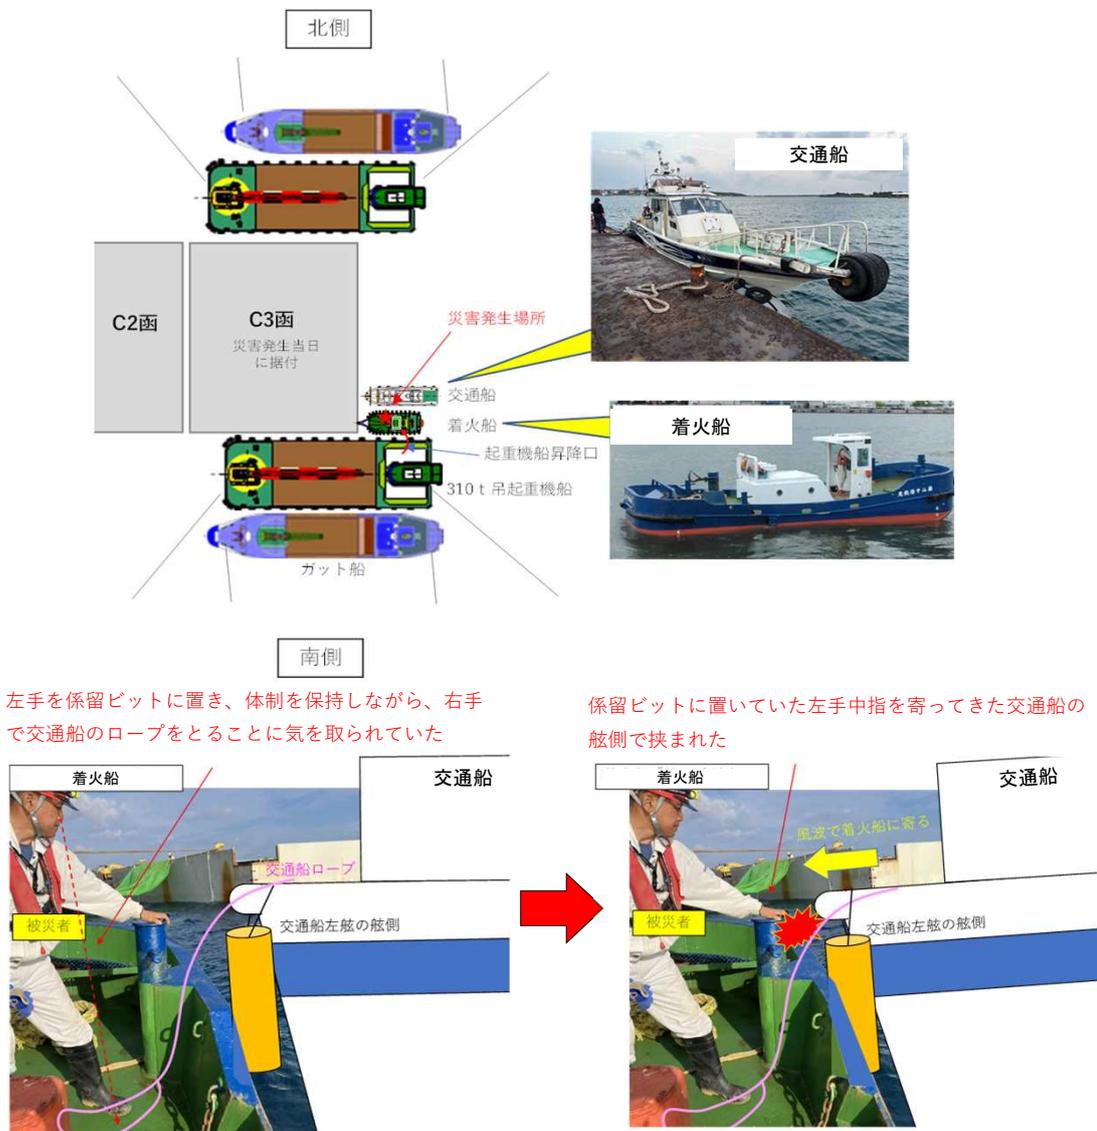
- 中詰砂投入作業終了後、交通船を着火船に係留する際、係留作業の補助として綱取りをしようとしたときに着火船と交通船の間で手指を挟み負傷した。

事故発生状況の再現写真

- 1) 交通船を着火船に係留する際、係留作業を補助するため、着火船の係留ビートの天端に左手を置いて、体勢を保持しながら右手で交通船の係留ロープをつかもうとした。  
ロープをとることに気を取られて、交通船の船首が当たる危険箇所(係留ビート)に手を添えていることに気がつかなかった  
【危険に対する認識不足】
- 2) 夜間での行為であったため、既設の照明だけでは薄暗く、船舶接近の認識が遅れた。  
【不安全な作業環境】

- 1) 交通船を着火船に横付けする際には、係留ロープは、着火船の舷側側の係留ビートに取るのではなく、交通船が接触しない着火船中央部の離れた係留ビートを使用する。  
【係留方法の改善】
- 2) 交通船の舷側側の照明を増設し、乗り込み箇所を明瞭にする。舷側側が夜間薄暗いため、舷側側に照明を増設して照度を確保する。また、夜間作業時のヘッドライト装着を徹底する。  
【作業環境の改善】
- 3) 着火船等の乾舷が交通船よりも低い船舶の係留ビートやボラードの天端に「手を置くな」ステッカーを貼り付け、注意喚起を行う。  
【危険箇所の明示】

- 4) 交通船と着火船がしっかりと係留され、2船間の動揺がおさまったのを見計らって、交通船船長は警笛等の合図を行い、作業員は乗り降りする。  
また、交通船に乗り降りする作業員は係留作業時に挟まれる恐れがある舷側側に立たない。  
さらに海上作業に従事する全作業員、特に海上作業の経験のない者に交通船からの乗下船する際の注意事項を教育する必要があるため、新規入場時教育に本事例を追加し、船舶乗下船時の注意事項を周知徹底する。  
【船舶乗下船時の注意事項の周知徹底】
- 5) 上記の再発防止対策の実施状況を、元請(支店の安全担当部長等)と下請で確認する。  
【安全意識の向上】
