# 事故報告(注意喚起)

九州地方整備局 港湾空港部  
工事安全推進室

## I. 事故概要

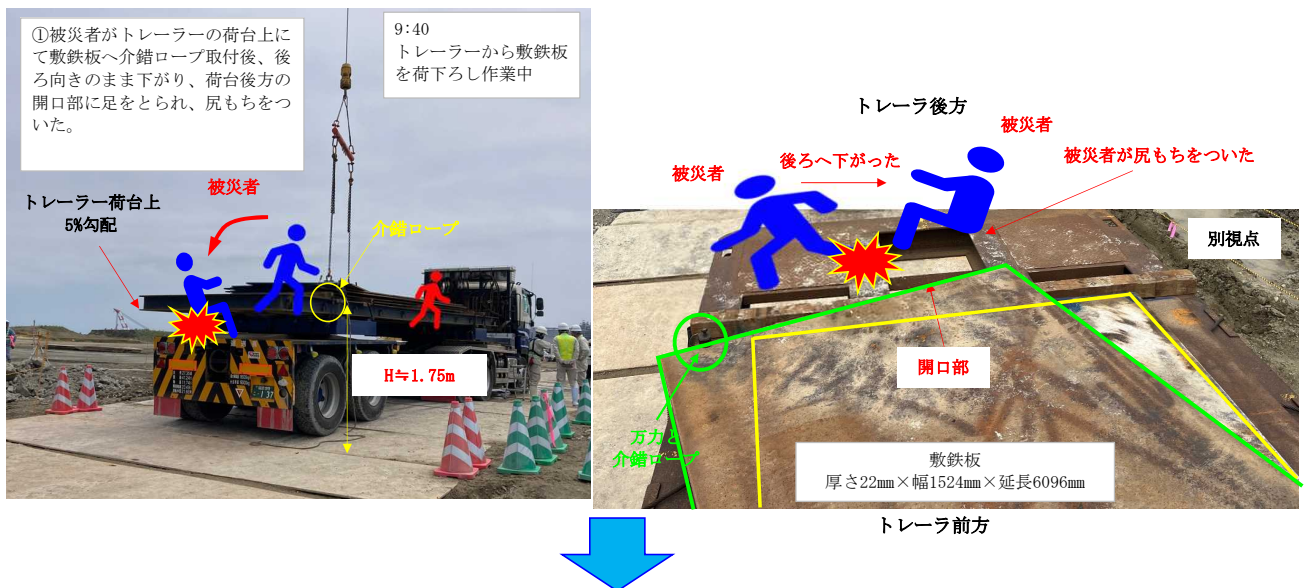
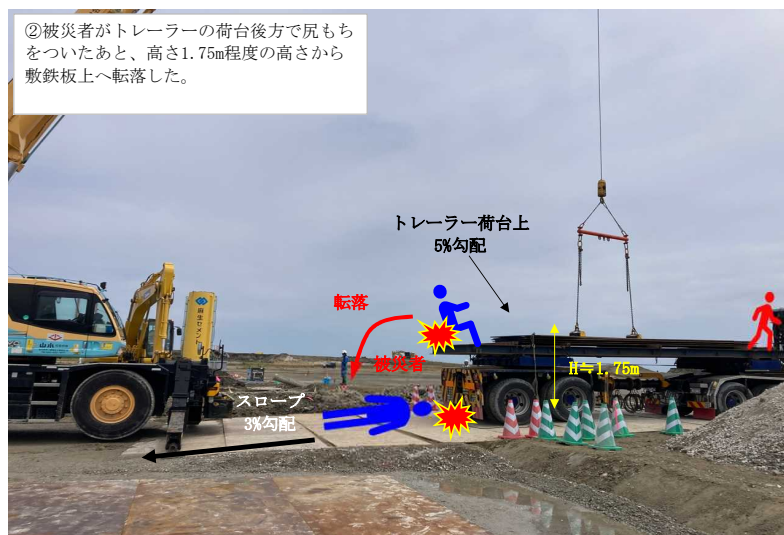
- 被災者は、トレーラー荷台において、敷鉄板の荷下ろし敷設するために、敷鉄板に玉掛を行い、介錯ロープを設置した。その後、退避する際に、トレーラー荷台後方にある開口部に足をとられ尻もちをつき、背中からトレーラー下に落下し、地面に頭部をぶつけた。

事故発生状況の再現写真

- 1) トレーラー上の荷台において、玉掛作業エリアに開口部が生じていたが、養生を行わないまま荷下ろし作業を継続した。  
【安全設備の不備】
- 2) トレーラー開口部に対する対策を想定しておらず、作業手順書等に反映していなかった。  
【作業手順書等の不備】
- 3) 作業手順書等では敷鉄板荷下ろしは、玉掛者は荷台上1人としていたが、現場では、より効率的に作業が行えると下請け業者が判断し、作業手順書等とは異なる方法(2人体制)で作業を行った。  
【作業手順書等の不徹底】

- 1) 荷台に開口部がないトレーラーを使用する。または、荷台に開口部がある場合は、開口部の養生を行う。  
【安全設備の改善】
- 2) トレーラー荷台からの作業員の転落防止対策(退避をする等)を作業手順書等に記載する。  
【作業手順書等の改善】
- 3) 作業手順書等と違う作業をする必要が生じた場合は、着手前に元請職員が荷台上を確認し、作業従事者全員へ周知し安全の再確認を行った後、作業を実施する。  
【危険予知の向上】
- 4) 新規入場者が作業に従事する場合は、作業に従事する前に、元請下請合同で施工手順の指差し確認や漏れがないかの確認を徹底する。  
【新規入場者への周知徹底】
