# 事故報告(注意喚起)

九州地方整備局 港湾空港部  
工事安全推進室

## I. 事故概要

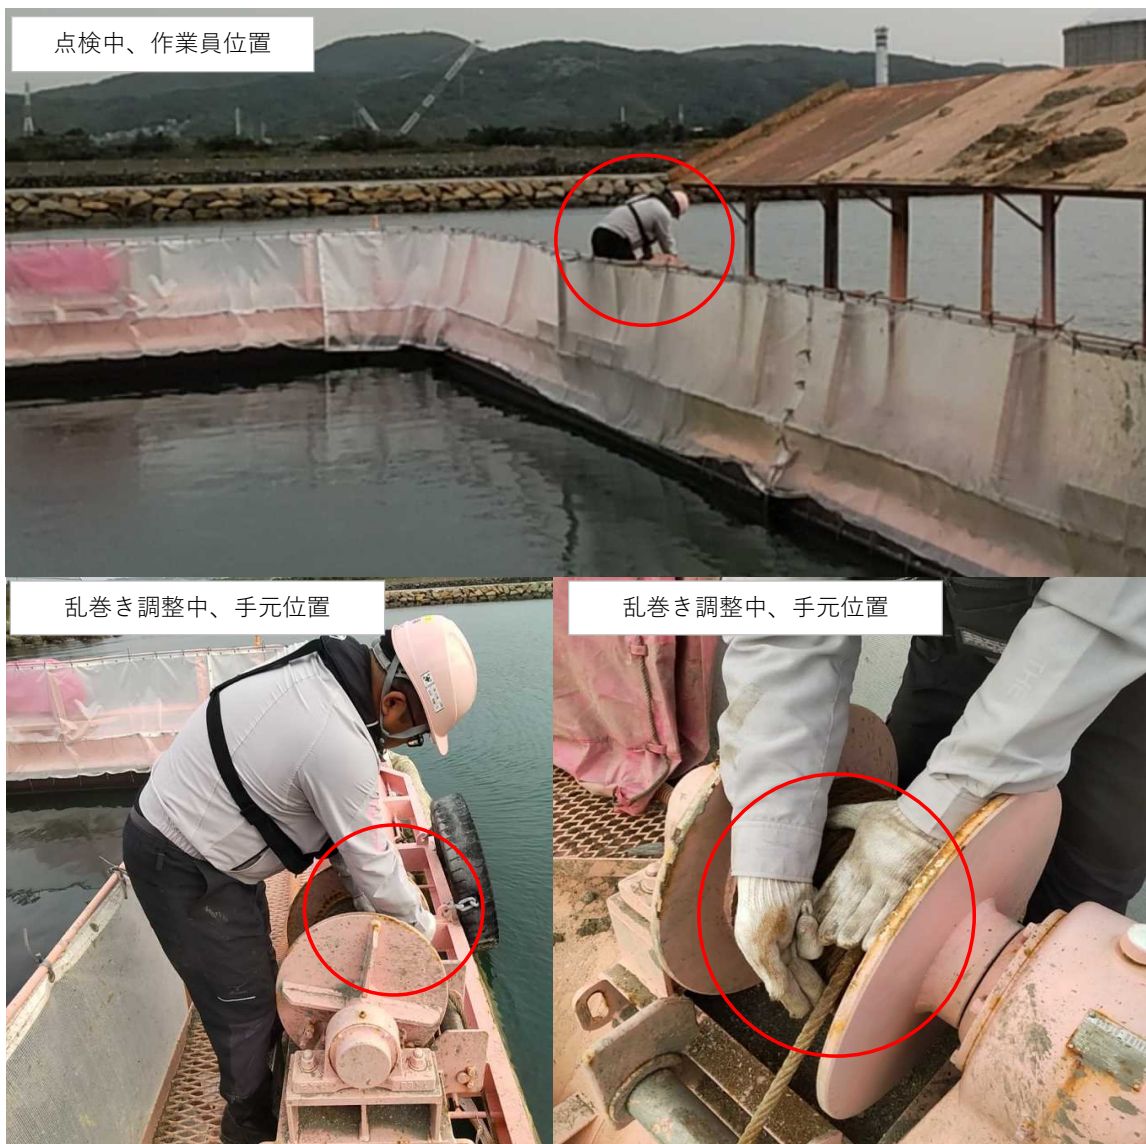
- 汚濁防止柵ウインチの始業前点検中、被災者がウインチワイヤーの乱巻きを発見。復旧中に右手中指をウインチワイヤーに巻き込まれた。

事故発生状況の再現写真

- 1) ウインチワイヤーの乱巻き復旧時に、作業員が適切な保護具(治具、皮手袋)を使用せず、軍手を着用し直接触れて作業を行った。  
【危険に対する認識不足】
- 2) 作業手順書に乱巻き発生時の復旧作業の記載が無かった。  
【作業手順書の不備】

- 1) 巻き込み部を直接手で触れないように、治具および皮手袋を使用する。  
【作業方法の改善】

- 2) ウインチに「警告 回転注意」のステッカーを貼り付け、注意喚起を行う。  
【危険個所の明示】
- 3) 乱巻き発生時の作業手順書を定め、作業員全員に周知徹底を図る。  
【作業手順書の改善】
- 4) 上記の発生防止対策状況を、元請現場職員と本社(安全部長)で現地を確認する。  
【安全意識の向上】
- 5) 新規入場者が作業に従事する場合は、作業に従事する前に、元請下請合同で施工手順の指差し確認や漏れがないかの確認を徹底する。  
【新規入場者への周知徹底】
