# 事故報告(注意喚起)

九州地方整備局 港湾空港部  
工事安全推進室

## I. 事故概要

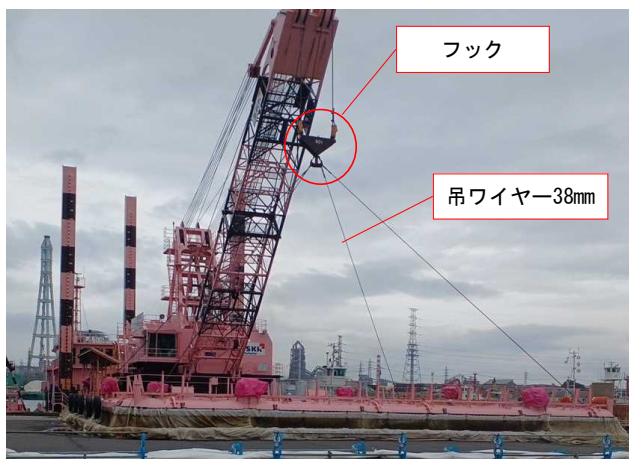
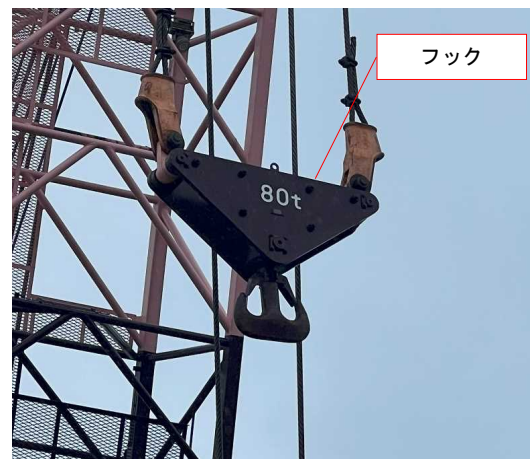
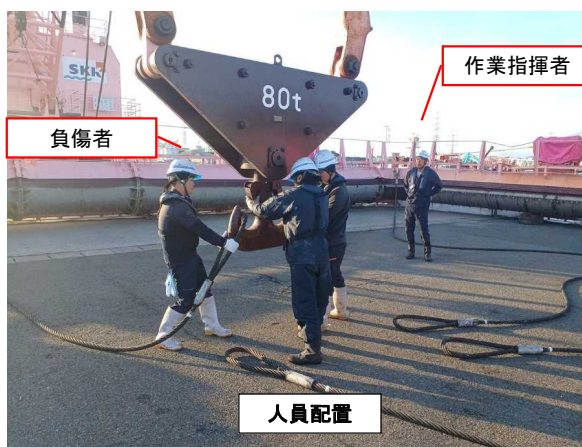
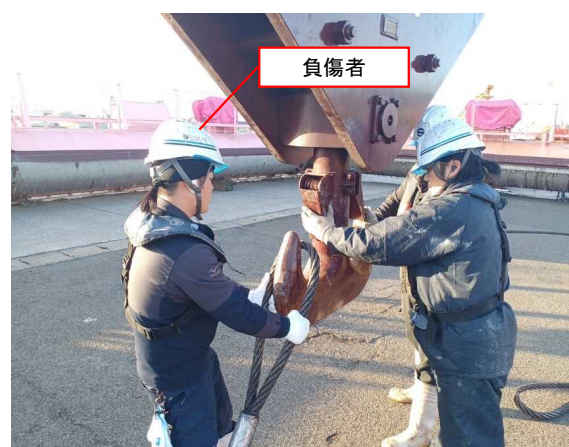
- 汚濁防止枠を起重機船にて陸上ヤードに吊り下ろした後、高さ約1mの位置のフックから吊ワイヤー(38mm)を取り外す際に、外れにくかったため力任せに外した結果、その反動で外れた吊ワイヤーが口元に当たり、負傷した。

事故発生状況の再現写真

- 1) 吊ワイヤーとフックが競っている場合は、吊ワイヤーが外れやすい位置にフックを調整するが、作業指揮者（合図者）は競っている状態を確認しておらず、また作業者も力任せに吊ワイヤーを外してしまった。  
【危険に対する認識不足】
- 2) グラブ枠解体の作業手順書に不備があった。（外れにくい場合に、フック位置を調整する記載がなかった。）  
【作業手順書の不備】

- 1) フックから吊ワイヤーが外れにくい場合は、吊ワイヤーの競り具合を作業者と作業指揮者で確認し、作業指揮者がクレーンオペレーターに合図することで、吊ワイヤーがフリーになるようフックの位置調整を行う。  
【施工方法の改善】

- 2) 上記を網羅した作業手順書を整備し、作業者全員に作業手順の周知徹底を図る。  
【作業手順書の整備】
