事故報告(注意喚起)

九州地方整備局 港湾空港部
工事安全推進室

I. 事故概要

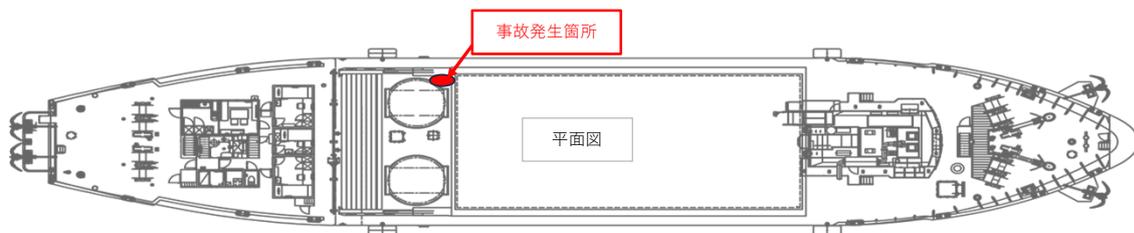
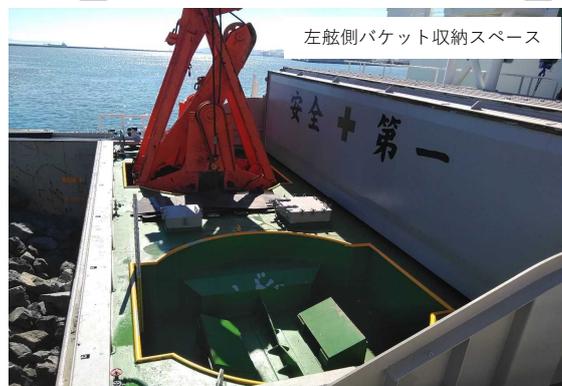
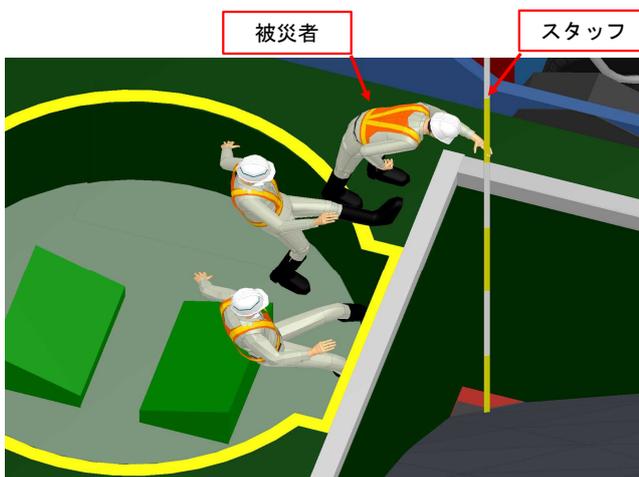
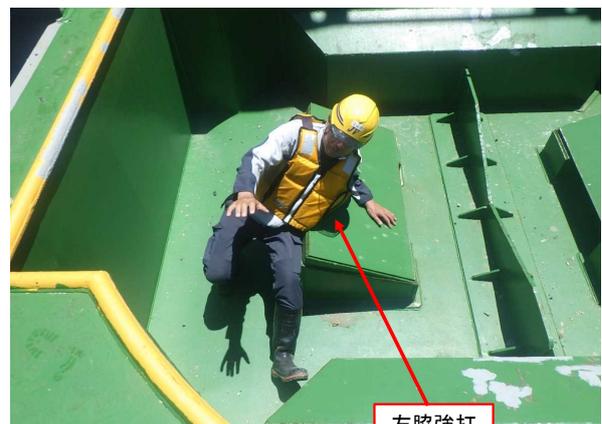
事故発生状況の再現写真

- ガット船上での雑石検収後、甲板上の被災者(JV職員)が使用したスタッフを持ち上げた際に、背後の開口部を失念して後ずさりし、甲板上から右足を踏み外し、後ろ向きで1.2m下のバケット収納スペースに墜落し、バケット保持架台の角で左脇を強打し負傷した。

- 1) バケット収納スペースのある特殊な構造のガット船に対応した検収要領が整備されていなかった。
【検収要領の不備】
- 2) 被災者は、後方に開口部があることを事前に認識していたが、長尺のスタッフを持ち上げるのに力が入り、開口部があることを失念し、後方移動した際に、足を踏み外して 1.2m 下のバケット収納スペースに墜落した。
【危険に対する注意不足】

- 1) 特殊なガット船(凹構造のバケット収納スペースあり)にも対応できる検収要領書(元請職員用)を作成し、検収者に周知徹底する。検収要領書には、検収員配置可能箇所や、検収員間の安全確認を実施すること等を記載する。
【検収要領の作成と周知・徹底】
- 2) 検収責任者を任命し、検収責任者は、検収前に危険箇所について、立入禁止標示を行う。
【立入禁止の明示】
- 3) ガット船上での高さ検収は、スタッフ(箱尺)にて行っていたが、レーザー距離計、レド、軽量スタッフ等の適切な計測器具を選定し使用する。
【適切な計測器具の選定】
