# 事故報告(注意喚起)

九州地方整備局 港湾空港部  
工事安全推進室

発生日時 令和6年10月10日(木) 9時20分頃  
作業内容 被覆ブロック(10t型)据付作業  
被災状況 右足脛骨開放骨折

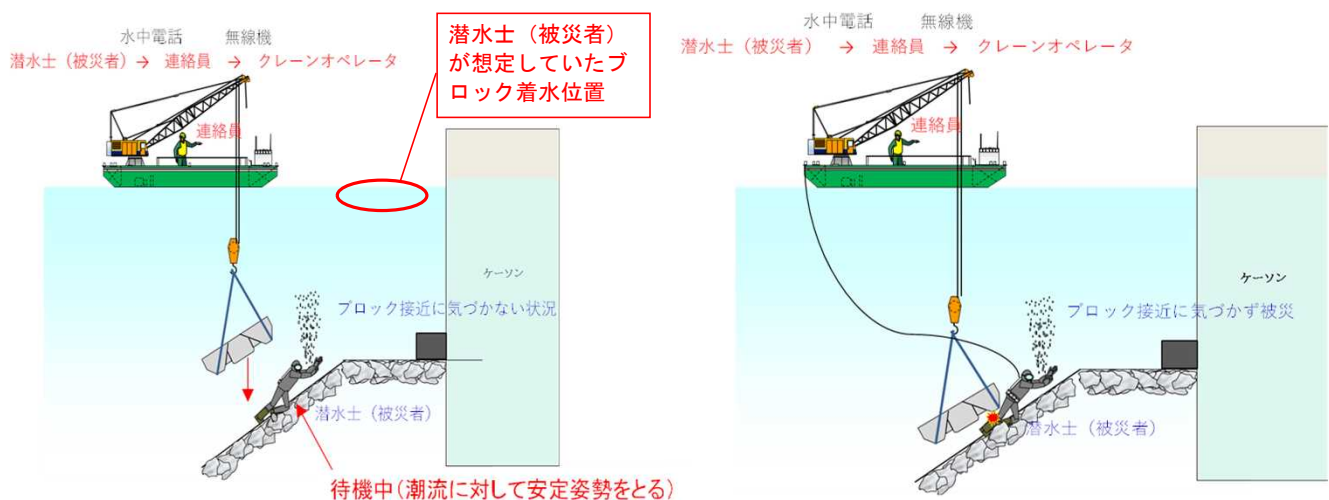
事故発生状況図

- 被覆ブロック(10t型)据付の潜水作業中に、起重機船にて吊り卸されてきた被覆ブロックと捨石の間に潜水士が右足を挟まれ負傷した。

- 潜水士(被災者)から連絡員への連絡内容の確認不足により、両者の間で状況認識に誤解が生じた。  
【施工手順の相互確認不足と不十分な連絡方法】
- 潜水士(被災者)の待機場所とブロック据付け場所との間に十分な離隔を確保していなかった。  
【安全離隔の不足】
- 元請として下請けに対して、潜水作業における合図・連絡と、その確認の指導を徹底できていなかった。  
【施工手順の不徹底】

- 1) ブロック据付におけるクレーン合図は、潜水士自身が起点となり行うことを、潜水士、連絡員、甲板員合図者、クレーンオペレータに再認識させる。

なお、クレーンオペレータは据え付けるブロックが海面に着水するタイミングで必ず吊り荷のブロックを一度停止させ、連絡員は潜水士にブロックを目視できているかを必ず確認し、「確認できた」との返答をもって潜水士によるクレーン合図に移行する。
