## 事故報告(注意喚起)

九州地方整備局 港湾空港部  
工事安全推進室

### I. 事故概要

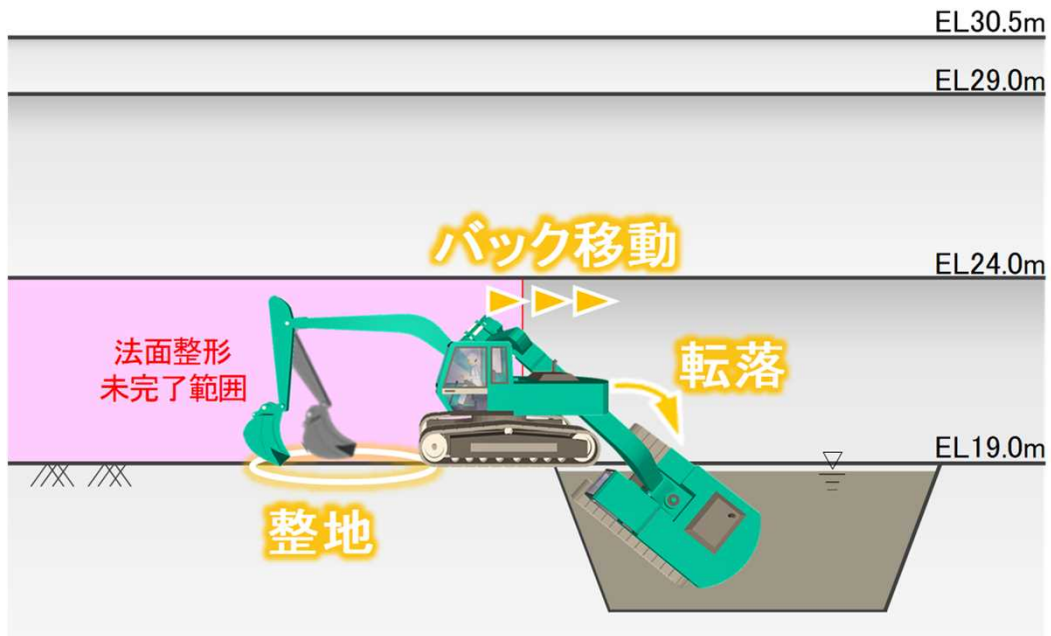
掘削箇所の法面整形作業中に被災者が運転するバックホウが、雨水を集水するための釜場へ転落した。釜場は満水状態で運転席が完全に水没した。

法面整形作業 実施状況

- ・ 安全な作業環境整備(釜場への転落防止としての土堰堤の設置)の手順が徹底されておらず、土堰堤が一部設置されていない箇所から重機が転落した。

- ・ 釜場の施工方法など安全な作業環境整備(釜場への転落防止としての土堰堤の設置)の手順を明確化し、確実に実施する。
