# 事故報告(注意喚起)

九州地方整備局 港湾空港部  
工事安全推進室

## I. 事故概要

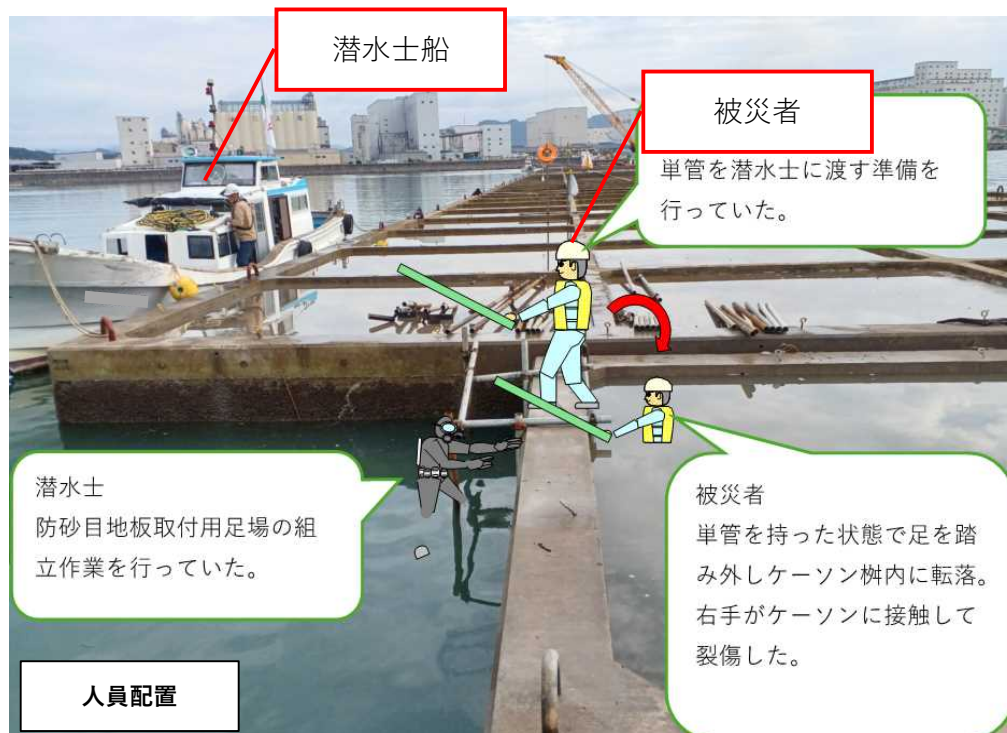
再現写真(イメージ)

防砂目地板取付用足場(単管)の組立において、ケーソン天端(幅40cmの側壁)上で潜水士に単管を手渡す準備を行っていた被災者が、単管を持った状態で足を踏み外し、ケーソン枡内に転落した際、右手がケーソン側壁の角に接触して右手の指を負傷した。

- 1) ケーソン側壁は幅40cmであり背面の開口部に転落する恐れがあるにもかかわらず、転落防止対策を怠った。  
【安全対策の不備】
- 2) 防砂目地板取付の作業手順書に、単管足場の資材受け渡しに関する記載がなかった。  
【作業手順書の不備】

- 1) 作業場所付近のケーソン開口部にケーソン蓋を設置して、作業員の転落を防止する。  
【安全対策の追加】

- ・ 資材の受け渡しは、専属の作業員を配置して作業する。  
【施工体制の改善】
- ・ 上記を網羅した作業手順書を整備し、作業者全員に作業手順の周知徹底を図る。  
【作業手順書の改善】
