事故報告(注意喚起)

九州地方整備局 港湾空港部
工事安全推進室

I. 事故概要

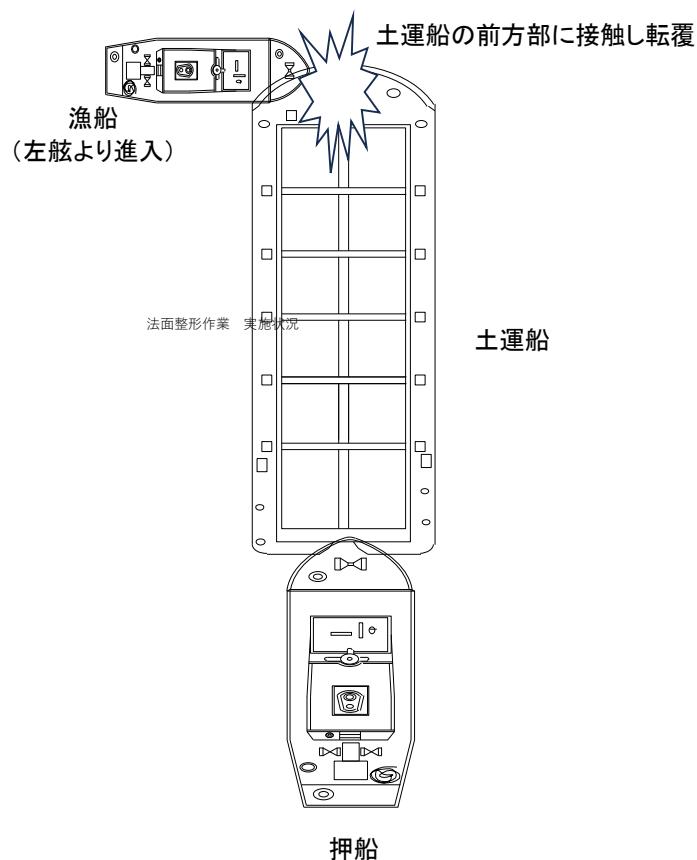
- 浚渫した土砂を土捨場まで土運船を使用して運搬していた復路で、左舷側から航行してきた漁船と土運船が接触し、漁船が転覆した。

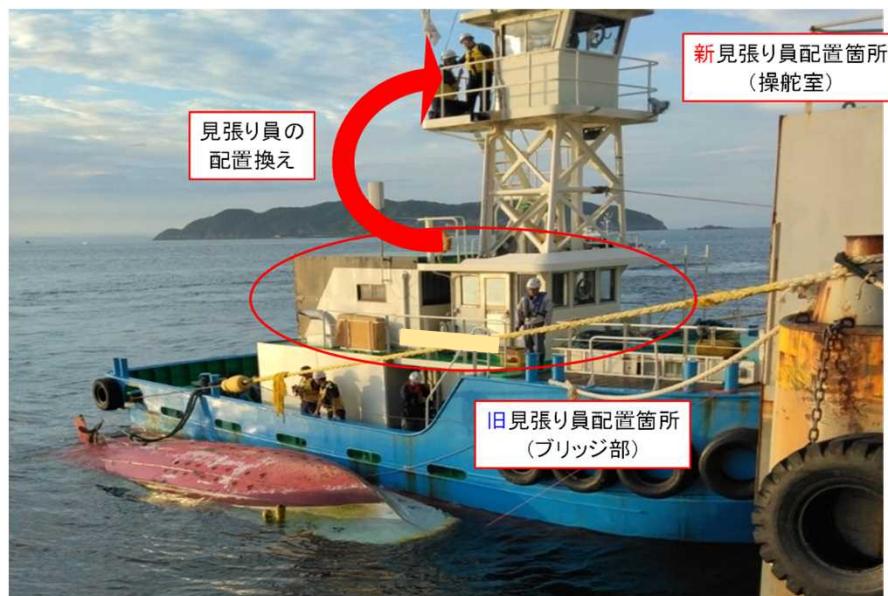
- 1) 事前に漁船を距離1kmで目視確認していたが、海上衝突予防法第15条では、横切り船は相手を右に見る船舶(本事故では漁船)が衝突回避行動をとることとなっているため、漁船側が回避を行うと思い込み、漁船の回避行動を促す警笛や減速が遅れ、接触直前となった。
【危険に対する認識不足】
- 2) 船長は操舵室より主に押船前方の監視を行い、見張り員は押船ブリッジ付近に配置し主に後方を監視していたが、船長は操船を行うため、緊急時において船長と見張り員の別々の配置では、前方の監視体制が不十分であった。
【不十分な監視体制】

注)写真は事故直後、転覆した漁船を押船に横付けしている状況

- 1) 他船舶が近づいてきた場合は、これと衝突するおそれがあると判断し、できる限り十分に余裕のある時期に回避行動(減速、停船等)を行う。
【安全対策の徹底】
- 2) 作業船航行中は、押船ブリッジ部付近に配置していた見張り員を操舵室へ配置替えし、船長と同席による2名体制で土運船全周の見張りを強化する。
【監視体制の強化】

- 3) 今回の事故について、元請・下請合同で安全教育訓練を実施し、事故の周知、再発防止の安全対策の確認を徹底する。
【安全意識の向上】
