事故報告(注意喚起)

九州地方整備局 港湾空港部
工事安全推進室

I. 事故概要

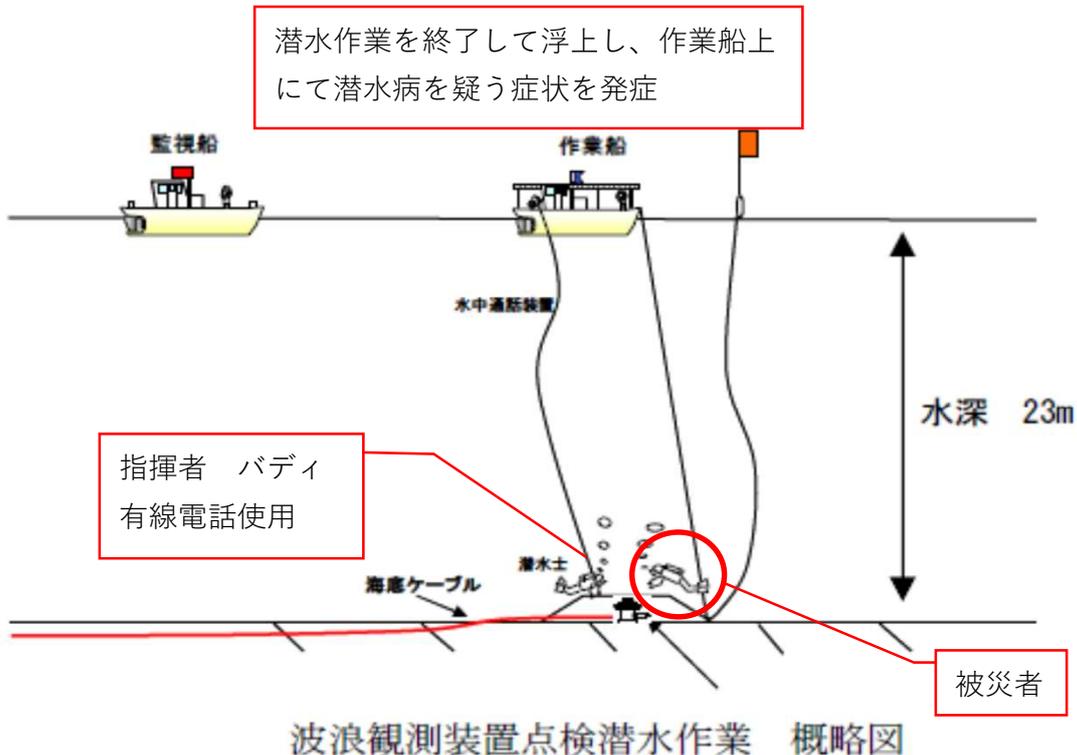
海象計送受波器点検の潜水作業後、作業船上で息苦しさや疲労感、身体に力が入らない、右手が動かさずらいなどの症状あり。

作業船で基地港まで戻る間に症状が和らぎ、作業船からは自力で歩ける程度であり、救急車にも自力で乗車。

病院にて、酸素吸入治療、再圧治療(5時間程度)後、一旦帰宅したが、右手右足のマヒがあったため当日夜のうちに再度同病院に行き受診し、脳と頸椎のMRIをとり入院。

- 1) 当該水深23mにおける潜水時間及び浮上時間は、標準空気減圧表を遵守しており、体調についても作業開始前に対面とチェックシートによって確認し良好であったこと、潜水器具も使用前点検を行い正常である事を確認していたことから、特定の原因は見当たらない。

- 1) 更なる潜水時の安全対策として、潜水土にダイビングコンピューター(※)を携行させ、潜水作業計画による潜水時間管理と併用する。【新たな安全対策の強化】
- 2) 作業開始前に対面とチェックシートによる体調確認の徹底、作業内容の周知、毎朝のKYミーティングを継続する。【体調確認の徹底】
