事故報告(注意喚起)

九州地方整備局 港湾空港部
工事安全推進室

I. 事故概要

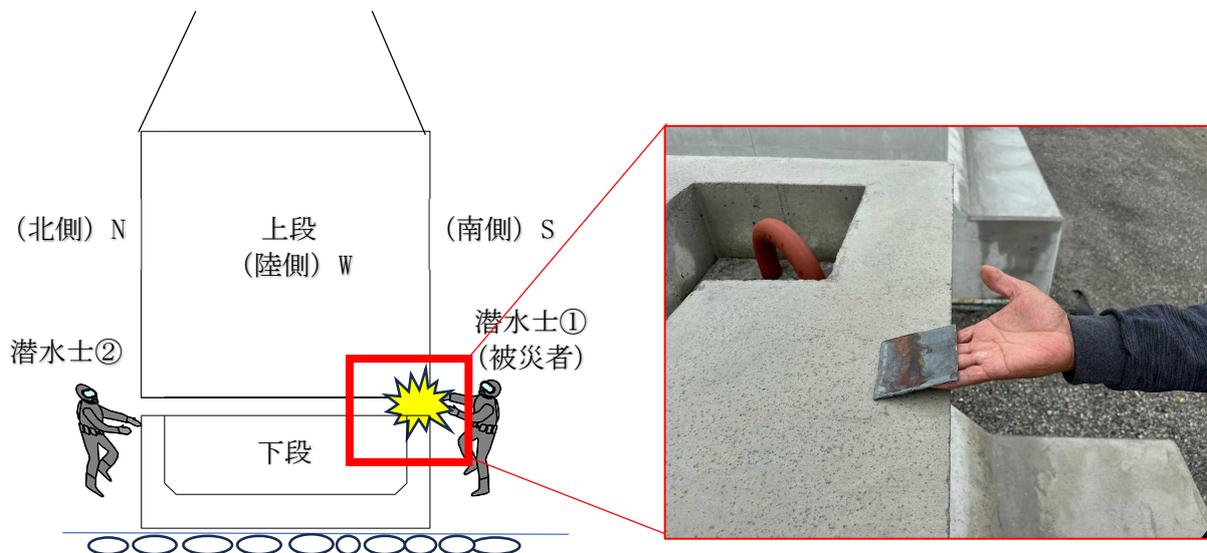
セルラーブロック上段の据付作業中、天端高調整が必要となったため、高さ調整用のライナープレートを右手でセルラーブロック上段と下段の間に設置していたところ、うねりにより起重機船が動揺し、吊り荷のセルラーブロック上段が上下に揺れたため、右手の指3本(人差し指・中指・薬指)がセルラーブロック上下段間に挟まれ開放骨折した。

再現写真 (イメージ)

- 1) 起重機船にて、吊り上げたセルラーブロックがうねり等で動揺する可能性があるにもかかわらず、セルラーブロック上下段間の隙間に手を入れてライナープレートを設置しようとした。【不安全な作業】
- 2) セルラーブロック据付の作業手順書に、天端高調整方法についての記載が無かった。【作業手順書の不備】

- 1) セルラーブロック上段を設置する前に、セルラーブロック下段の天端高確認を行い、必要に応じて事前にライナープレートを設置する。セルラーブロック上段設置後、再度天端高調整が必要な場合はセルラーブロック上段を据付範囲外へ旋回し天端高調整を行うこととする。なお、セルラーブロックを旋回させる場合、作業半径内から潜水士を退避させ、セルラーブロック上段と潜水士の離隔を十分に確保してからライナープレートを設置するよう徹底する。【作業手順の周知徹底】
