# 事故報告(注意喚起)

九州地方整備局 港湾空港部  
工事安全推進室

作業内容 : 栈橋上部工(型枠支保工撤去、スラブ下・梁型枠組外)

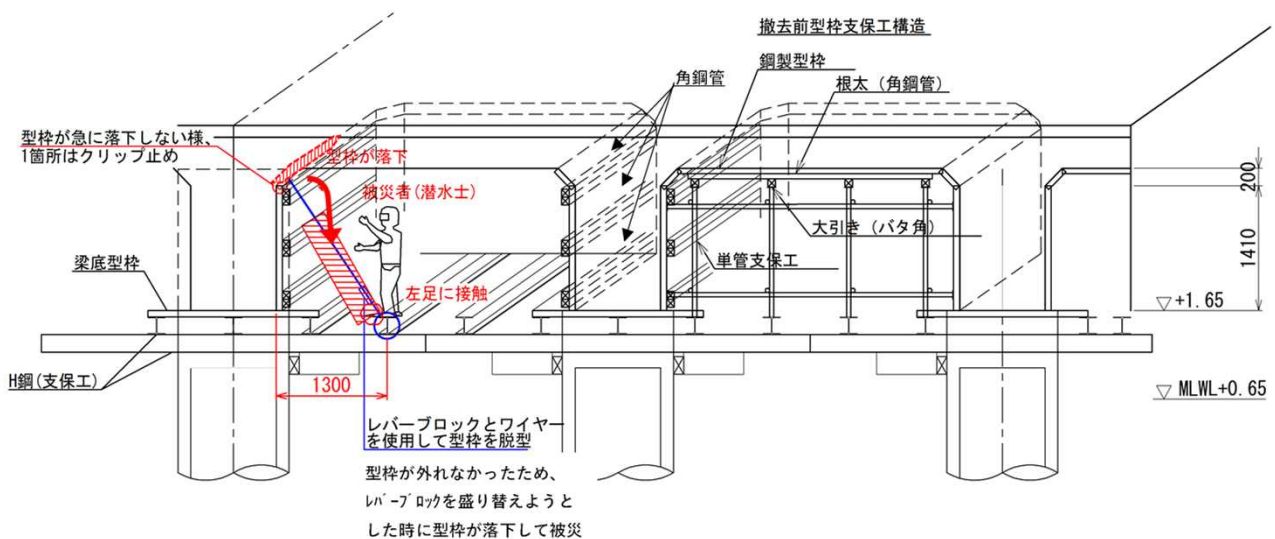
災害発生時詳細図

被災者はスラブの底枠及び支保工撤去完了後、スラブ下のハンチ部の型枠を撤去していたところ、ハンチ部型枠が外れなかったため、レバースタック(1t巻)のワイヤーを型枠の端に設置して型枠を引っ張った。

それでも型枠が外れなかったため、別の箇所にレバースタックを掛け直そうと緩めたところ、ハンチ部型枠が回転落下し、潜水土(被災者)の左足親指根元に当たり負傷した。

- 1) 撤去するハンチ部型枠の落下防止のために、該当箇所の下側面型枠とハンチ部型枠をクリップで1箇所のみ留めていたが、クリップの固定状態が完全かどうか確認していなかった。  
【危険に対する認識不足】
- 2) 撤去するハンチ部型枠の落下防止のために、スラブに設置したアイボルトと型枠を番線で固定する予定にしていたが、レバーブロックで引っ張っても型枠が微動だにしなかったため、落下すると思わず、番線での落下防止策を実施しなかった。  
【安全対策の不徹底】
- 3) パール等での型枠撤去が進まない場合、レバーブロックを使用することを当初から想定していたが、取付位置等の詳細な手順を作業手順書に記載していなかった。  
【作業手順書の不備】

- 1) ハンチ部型枠の落下防止対策として、側面型枠とクリップで2箇所固定し、レバーブロックの設置前にクリップが適切に取付けられているかを確認する。  
【安全対策の改善】
- 2) スラブに設置したアイボルトと型枠を番線で繋ぐ。  
【安全対策の徹底】
- 3) レバーブロックを用いた型枠撤去の詳細な手順及び、型枠が堅固でレバーブロックを使用しても外れない場合の取付位置・盛替え手順を作業手順書に追加し、作業員に周知徹底する。  
【作業手順書の改善】
- 4) 再発防止対策が確実に実施されていることを確認するために、栈橋下部の施工状況をウェアラブルカメラにて定期的に監視する。  
【再発防止対策の実施状況確認】
