# 事故報告(注意喚起)

九州地方整備局 港湾空港部  
工事安全推進室

## I. 事故概要

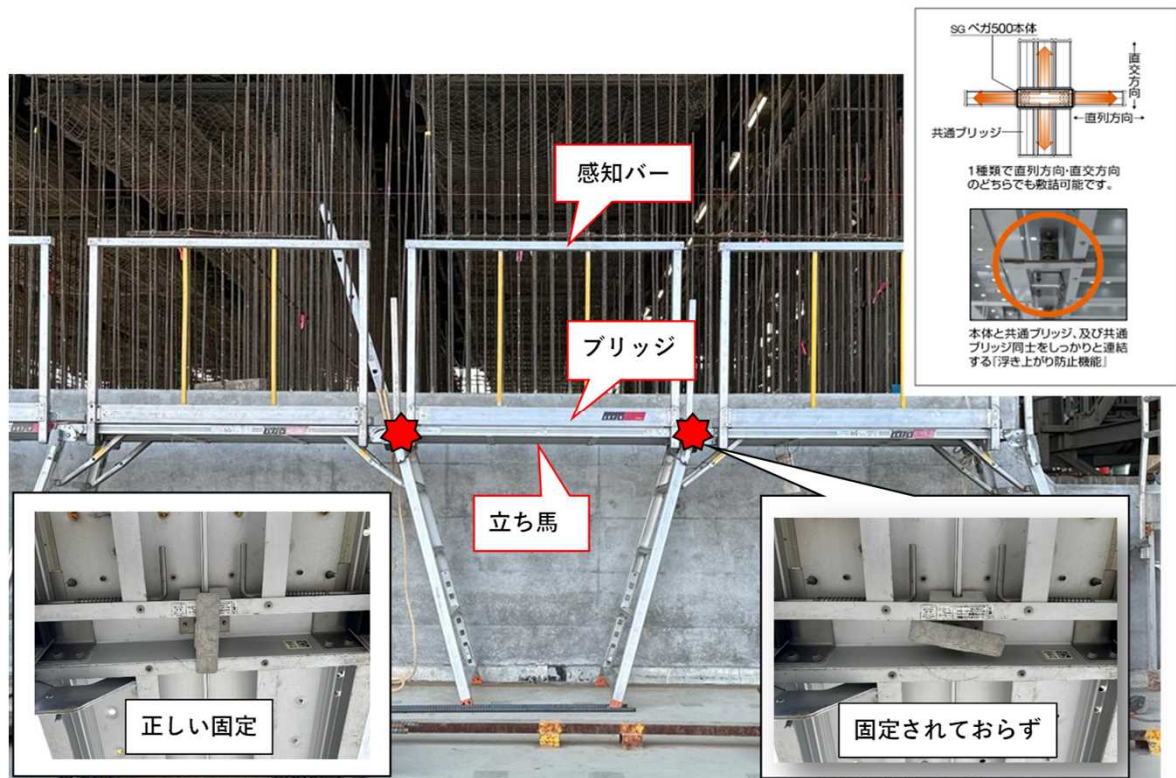
災害発生時の状況

ケーソン側壁部の鉄筋組立段取り中に、立ち馬上の被災者が、下にいる作業員から鉄筋を受け取る際、立ち馬間のブリッジの浮上り防止金具が固定されていなかったため、ブリッジが立ち馬から外れて転落し、左手を負傷した。

- 1) 足場組立有資格者が立ち馬・ブリッジの組立・点検を行ってから立ち馬を使用する手順で実施していたが、ブリッジの浮上り防止金具点検の見落としがあり、ブリッジが固定されていなかった。**【仮設備点検の不徹底】**
- 2) 鉄筋を受け渡す際、受け手から離れた位置で渡していたため、受け手側は身を乗り出した状態で作業を行っていた。**【作業方法の不備】**

- 1) 足場組立有資格者によるブリッジの浮上り防止金具の固定と点検を徹底する。**【仮設備点検の徹底】**
- 2) 渡し手は受け手に近い位置で渡し、受け手は感知バーに体を預けずに鉄筋を受け取り、立ち馬から身を乗り出さない。**【作業方法の改善】**
