# 事故報告(注意喚起)

九州地方整備局 港湾空港部  
工事安全推進室

## I. 事故概要

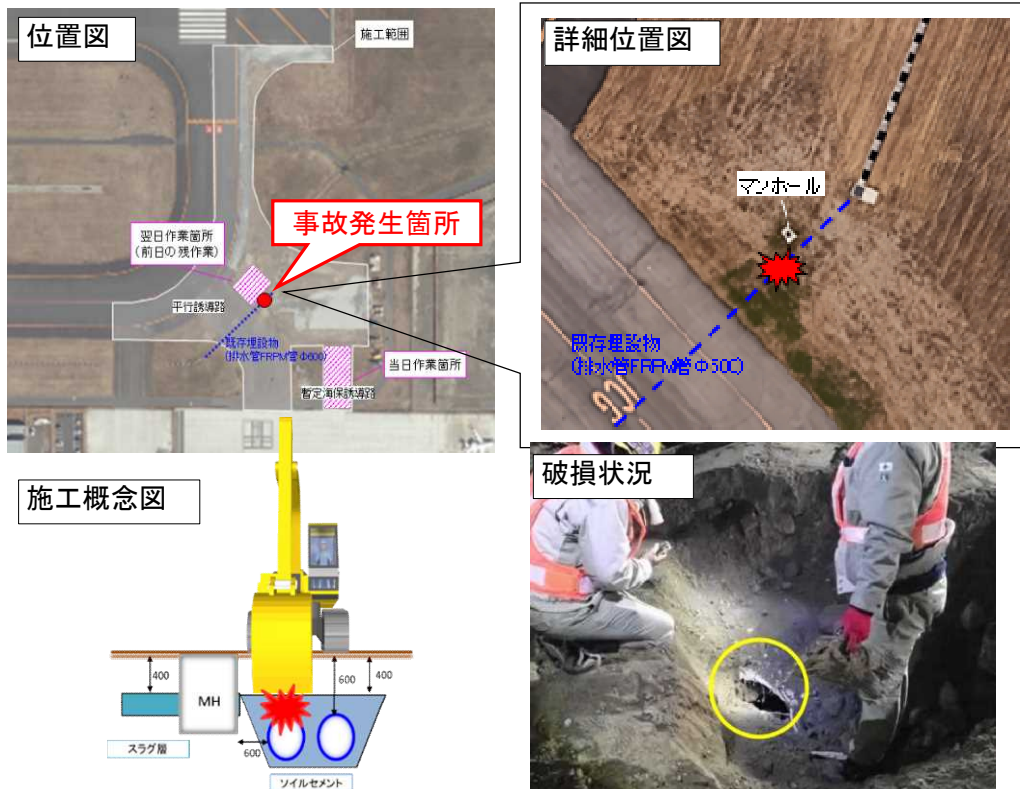
災害発生時詳細図

マンホール周辺のスラグ層を破碎しながらマンホール撤去作業を開始したところ、スラグ層と既存埋設物(排水管FRPM管Φ600)を保護しているソイルセメントとの見分けがつかず、既存埋設物を破損させた。

- 1) 当日の作業予定に無かった平行誘導路の掘削整地作業を、元請職員の判断で、バックホウオペレータに実施させた。また、元請職員不在のなか、職長の独断により、別工程で撤去するマンホールの撤去作業を指示した。  
【作業手順の不徹底】
- 2) バックホウオペレータは、既存埋設物(排水管FRPM管Φ600)の存在を認識していなかった。また、マンホール近傍に既存埋設物を保護しているソイルセメントが設置されているにもかかわらず、スラグ層の破碎時にソイルセメントとの見分けがつかず、既存埋設物を破損させた。  
【安全作業の不徹底】

- 1) 作業を行う可能性があると思われる作業は、すべて当日の予定作業に入れ込んだ作業手順書を元請職員と職長で共同作成し、その予定にない追加作業は今後禁止とする。ただし、安全上、突発的に必要となった作業については、元請職員が必要性を判断の上、作業を行う。  
【作業手順の徹底】
- 2) 『地下埋設物対応ルール』を定めて作業従事者に周知するとともに、掘削作業完了時までは、現地に地下埋設物のマーキング(スプレー又は石灰)を行い、『見える化』を行う。加えて、重機作業計画書に地下埋設物の位置・深さを明示し、地下埋設物に対する注意喚起を行う。  
【安全作業の徹底】
