# 事故報告(注意喚起)

九州地方整備局 港湾空港部  
工事安全推進室

発生日時 : 令和7年3月13日(木)11時40分頃

作業内容 : 地盤改良プラント解体・搬出作業

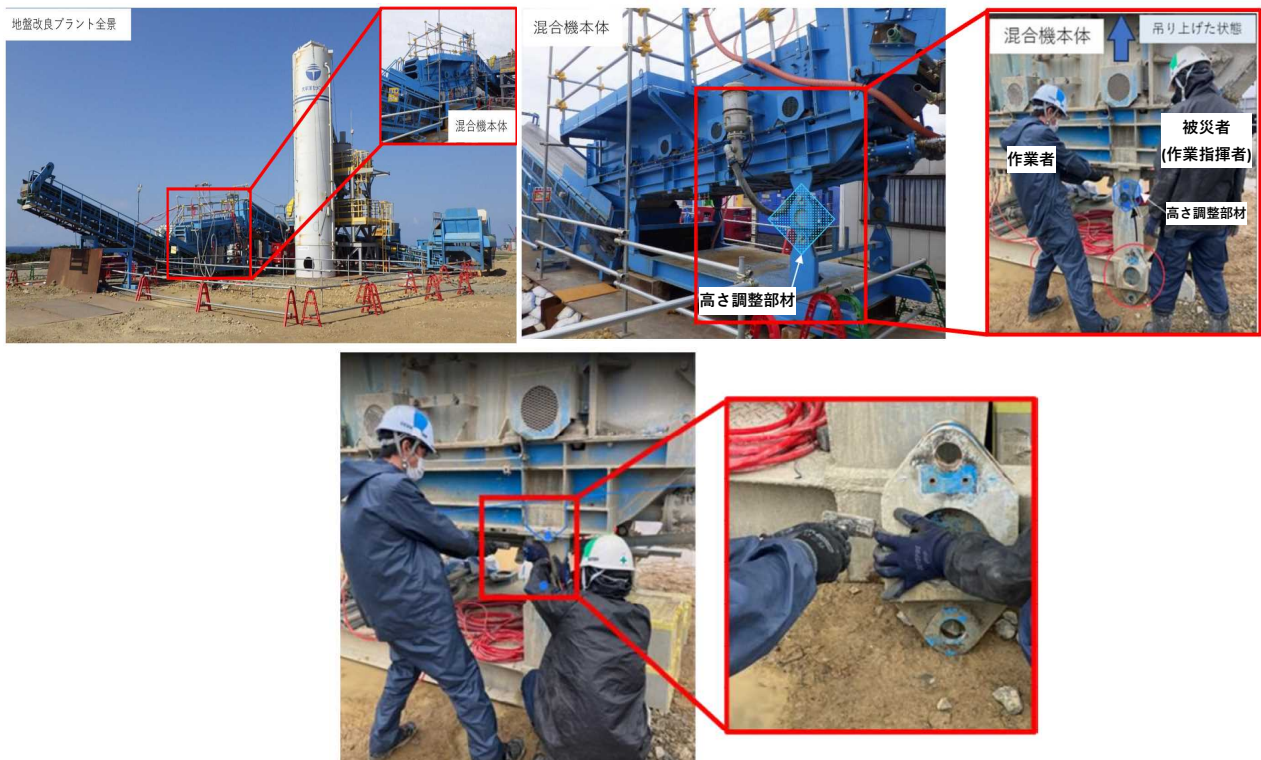
地盤改良ヤードにおいて、地盤改良プラントの解体・搬出作業を行っていた。高さ調整部材にセメントで固着していたため、作業者がセットハンマーで叩いて部材を外そうとしていたが外れなかった。作業者が、再打撃を行おうとしていた隣で作業監視をしていた被災者(作業指揮者)は、自己判断で人力で揺らして外そうと手を出した。同じタイミングで作業者がハンマーにて部材を叩いた際に、被災者(作業指揮者)の左手人差し指を叩いてしまい負傷した。

発生時の状況

- 1) 合図と確認が不十分なまま、作業者がハンマーで部材を叩いているところに、被災者が不意に手を出した。  
【危険に対する認識不足】
- 2) 作業指揮者(被災者)が、職務(作業監視)以外の作業を行った。  
【職務の不徹底】
- 3) セメントが固着して部材が外れない事象が発生したが、対応策を検討しないまま作業を継続した。  
【作業手順の不備(想定外の事象への対応方法)】
- 4) 下請け業者のみで診療所へ行ったため、怪我の程度や診療所での診断内容がタイムリーに情報共有されず、発注者への報告が遅れた。  
【連絡体制の不徹底】

- 1) 声掛け・声返しを確実に実施し、自己判断による思い込み作業をしない。  
【合図・確認の徹底】
- 2) 作業指揮者は、作業監視に徹する。  
【職務の徹底】
- 3) 想定外の事象が発生した場合は、作業を中断し、対応策を検討後、作業員に作業手順を周知した上で、作業を再開する。  
【作業手順の改善】
- 4) 診療所に搬送する際は、状況を正確に報告する体制を執るために元請け職員が速やかに急行し、迅速に第1報を報告する。  
【連絡体制の徹底】
