# 事故報告(注意喚起)

九州地方整備局 港湾空港部  
工事安全推進室

## I. 事故概要

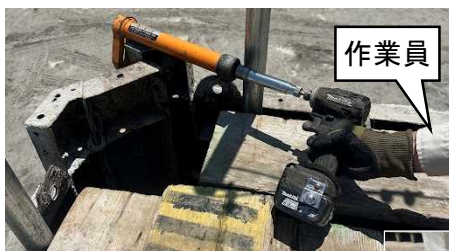
↑ 今回のリバージャッキ  
使用状況

→  
リバージャッキ  
仮設置状況

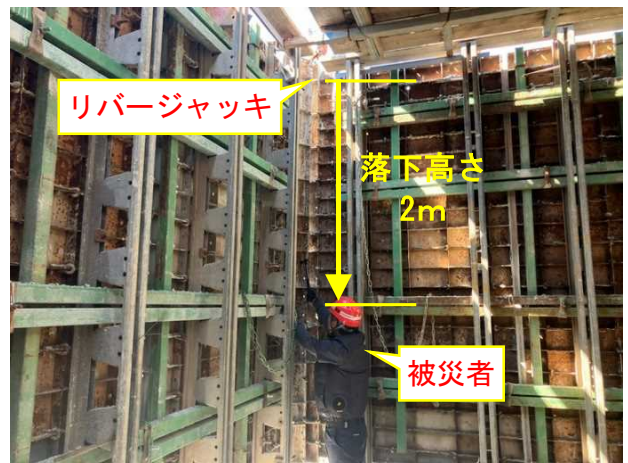
陸上ヤードにて、ケーソンの内型枠の解体・切替作業を行っていた。  
内型枠のハンチ部を組み立てるため、ラフタークレーンでテンションを掛け、上足場の作業員がリバージャッキを内型枠に仮設置した。作業員が「一旦離れるから型枠に触るな」と被災者に声を掛けたが、被災者に声が届いておらず、被災者が型枠を叩いたため、振動でリバージャッキが落下し、下部の被災者に当たり被災した。

事故発生時の状況（内型枠の内側）

- 1) 型枠上足場で作業していた際、作業員がリバージャッキを型枠に仮設置したまま、その場を離れた。  
【作業手順の不備】
- 2) その場を離れる際に、被災者に声を掛けたが、被災者に声が届いたか確認しないままその場を離れた。  
【確認不足】
- 3) 被災者が型枠上足場の状況を確認せずに下部に立ち入り、上下作業が発生していた。  
【危険に対する認識不足】
- 4) 工具の落下防止について、ルール of 制定や見える化がされていなかった。  
【作業手順の不備】

- 1) 落下する恐れのある工具や資材を設置したままにしない。  
【安全対策の徹底】
- 2) 作業員間の声掛けの相互確認を徹底する。  
【安全対策の徹底】
- 3) 本作業において上下作業は行わないこととし、リバージャッキではなくレバースタックを使用した作業計画の再周知を行う。  
【作業手順の改善】
- 4) 工具の落下を防止するため、内マスの外周50cmに工具を放置しないことを現場ルールとする。また、外周足場板に工具等を置かないよう明示用ペンキを塗り、見える化を実施する。  
【安全対策の徹底】
