# 事故報告(注意喚起)

九州地方整備局 港湾空港部  
工事安全推進室

## I. 事故概要

作業内容：空港舗装工

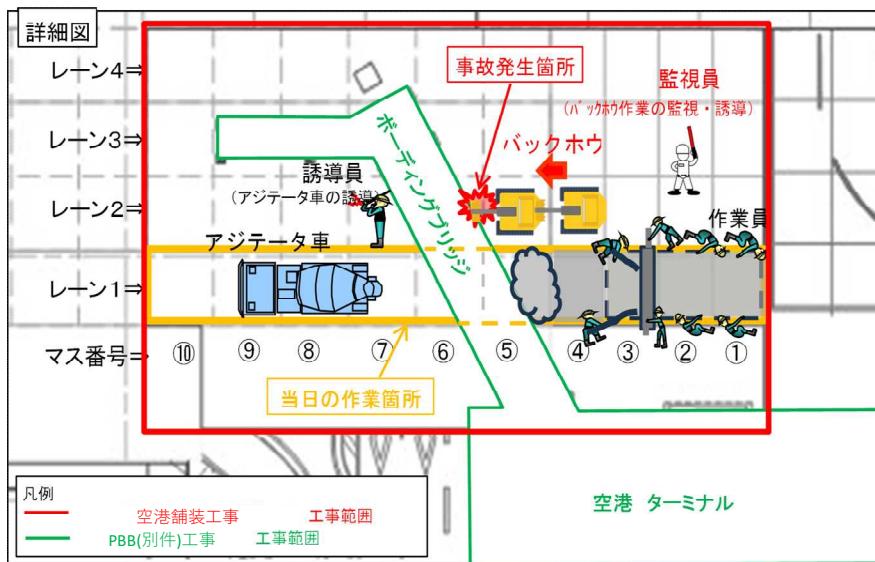
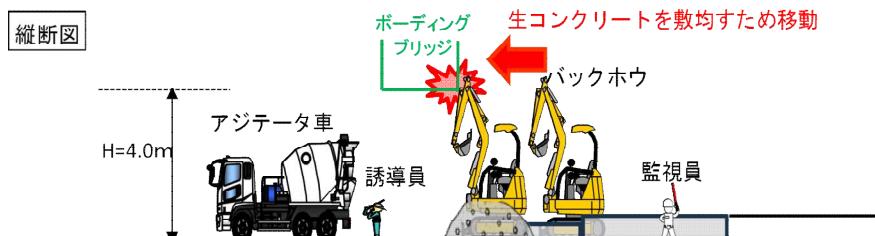
下詳細図に示す「レーン1」のコンクリート舗装の打設に伴い、アジテータ車で生コンクリートを荷下ろし後、バックホウで敷均し、作業員がバイブレータによる締固め作業を行っていた。

アジテータ車がマス番号⑤に生コンクリートを荷下ろしたことから、バックホウのオペレーターは④に待機していたバックホウを、監視員の合図を待たずに⑤に向けて移動させた。その際、バックホウのアームを上げた状態で移動させたことから、別件工事で施工中のボーディングブリッジに接触し、外壁を破損させた。

監督職員から施工箇所周辺の構造物(ボーディングブリッジ等)に対する危険箇所の明示・養生など含む安全対策に対する指示があつたにも関わらず、元請職員の安全意識が薄く、バックホウオペレーター及び監視員への安全指導が行き届いていなかつた。

バックホウ作業時の安全対策として、監視員を配置し、バックホウ移動の際はバックホウオペレーターから監視員へ合図(声かけ)することとしていたが、事故発生時にはバックホウオペレーターから監視員への合図が行われておらず、監視員も他の作業に気を取られ、バックホウの動向を監視することを怠っていた。【不注意・油断】

作業に先立ち、バックホウオペレーターと監視員の間でバックホウ作業時の合図に関するルール作りが徹底されていなかつた。今回は、バックホウオペレーターからの移動開始の声かけと、監視員からの危険箇所接近時の合図を行うルールであったが、バックホウオペレーターからの声かけすら行われていなかつた。【作業手順の不徹底】

現場条件等を考慮した作業手順書を元請職員、職長とで協同して作成するとともに、作業員にも安全対策について、KY活動の指導・教育を再徹底することにより、元請職員自身の意識強化を図る。【安全意識の強化】

朝礼時において、当日の作業内容、作業の危険箇所把握、安全対策について、各作業員に当日の危険予知箇所を明記させる等、安全の徹底を図る。【安全意識の徹底】

監視員とバックホウオペレーターは、的確な合図のルールを作り、作業時の実施を徹底する。また、バックホウオペレーターと監視員との合図には電子ホイッスルを使用する。(例えば、バックホウを動かす前にバックホウオペレーターは監視員に向けて電子ホイッスルで合図を送り、合図を受けた監視員は周囲の安全を確認し、安全が確認されたら合図を返す。)【作業手順の改善】

監視員、誘導員及び作業機械オペレーターは、作業機械移動前に周辺構造物等の安全確認を徹底させる。【安全意識の徹底】

- ・ボーディングブリッジ付近でのコンクリート敷均し作業はバックホウを使用せず、人力敷均しとする。【作業手順の見直し】
- ・バックホウに無線式角度調整警報装置を設置し、設定した高さになり得る角度になった場合、警  
告音が鳴り、オペレーターに警告する。【安全設備の改善】
- ・作業員が誘導員・監視員を認識しやすくするために、色を変えた専用の安全ベストを着用する。  
【安全対策の強化】
