# 事故報告(注意喚起)

九州地方整備局 港湾空港部  
工事安全推進室

作業内容：排水工(暗渠排水工、人孔改修工)

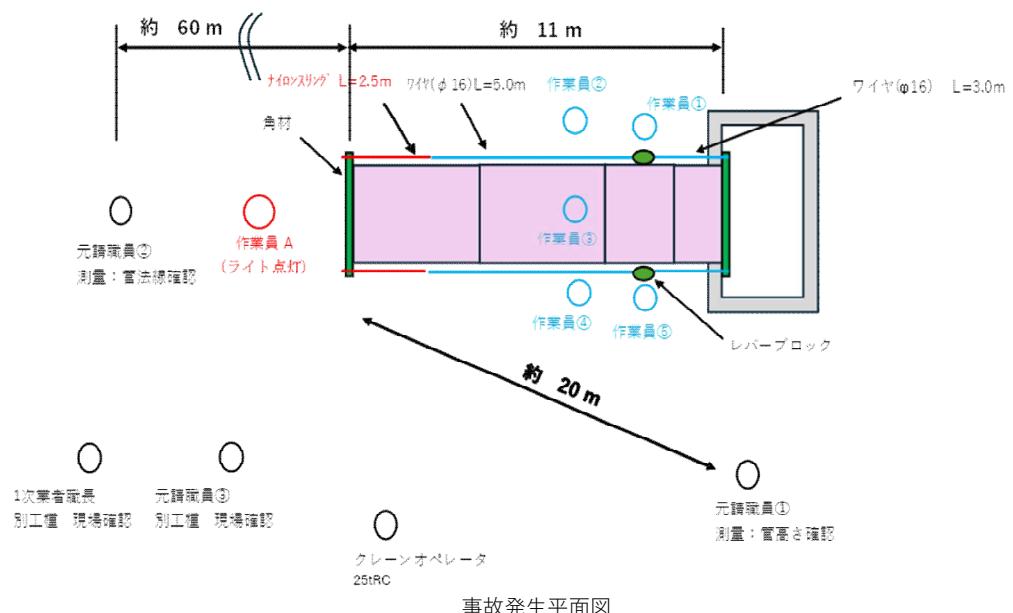
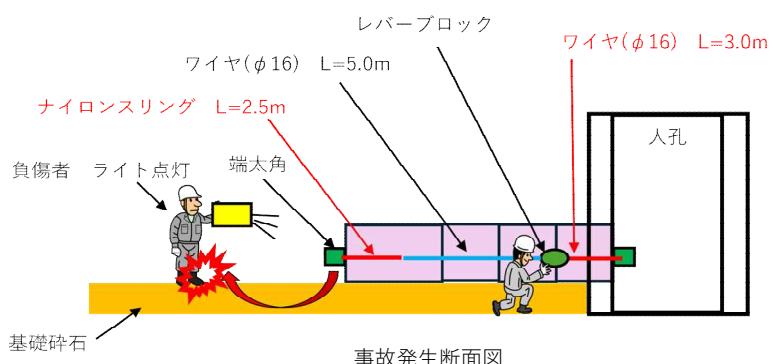
FRPM管布設作業を実施するため、ラフテレーンクレーンにてFRPM管を所定の箇所に配置し接続作業を開始した。FRPM管接続時にレバーブロックによりFRPM管を引き寄せ際に使用していたナイロンスリングベルトが破断し、その反動で角材が振り払われFRPM管内部を照らしていた作業員の足に接触し負傷した。

- 1) FRPM管の引き寄せに必要な部材(ワイヤー)の準備不足。  
【作業部材の準備不足、作業計画の不十分】
- 2) 予定外作業の実施・メーカーが認めていない使用の実施(作業計画にはない／メーカーが認めていないナイロンスリングベルトの使用)・これまでに経験のない使用の実施。【手順違反、思い込み・錯誤、知識・認識不足】
- 3) ナイロンスリングベルト点検時の確認不足。【慣れによる点検不足、確認不足】
- 4) 作業部材の破断危険性に対する注意(備え)不足。【作業計画の不足、注意不足】

- 1) FRPM管引き込み作業時の作業部材については、必要なワイヤー延長・本数について詳細な根拠を作成し、計画の検証を行ったうえで準備を行う。  
【作業計画の一層な精度向上の徹底及び作業部材準備の徹底】
- 2) 作業手順書に、「予定外の作業は禁止する。」「FRPM管接続作業ではナイロンスリングベルトの使用禁止」「所定のワイヤーのみを使用する。」旨を記載する。また、再度FRPM管施工に関わる安全教育を行い、その遵守を徹底する。  
【作業手順書の見直し、遵守徹底】
- 3) 作業部材の点検は元請け職員立会いの下で実施し、使用を許可された部材のみを使用する。また、点検方法については、点検基準の見直し、再教育の実施、追加掲示により作業員に周知、注意喚起を行う。  
【点検基準の見直し、作業部材点検の一層の徹底】
- 4) FRPM管接続時(管内部)のライト点灯については、簡易式スタンドを使用する。また、安全な離隔での作業員配置及び安全監視の徹底を作業手順書に明示した上で、作業員に対して再度教育を行う。  
【作業手順書の見直し、照度確保方法の確立】
- 5) 再発防止対策の実施状況については、現場責任者が継続して監視を行い、必要に応じ指導等を行う。【再発防止対策の実施状況の継続監視】
