# 事故報告(注意喚起)

九州地方整備局 港湾空港部  
工事安全推進室

作業内容：消波ブロック製作工(転置作業)

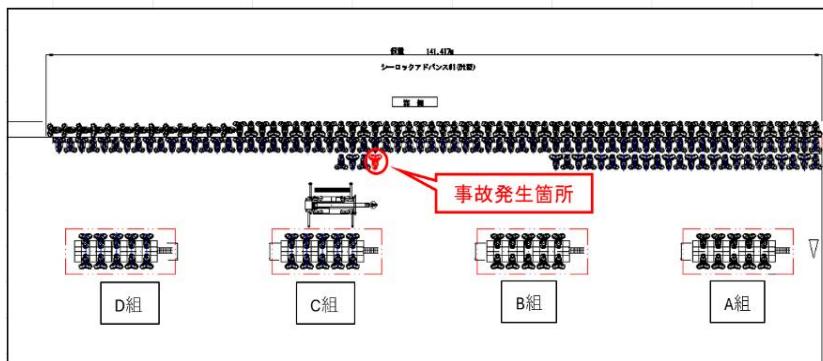
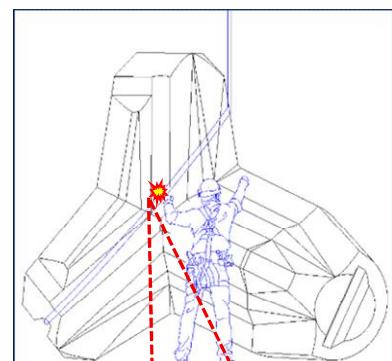
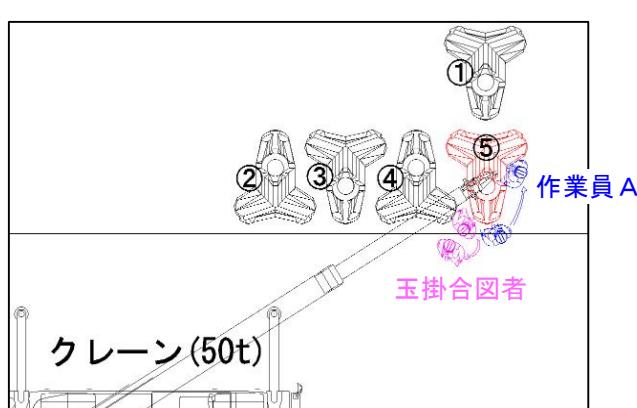
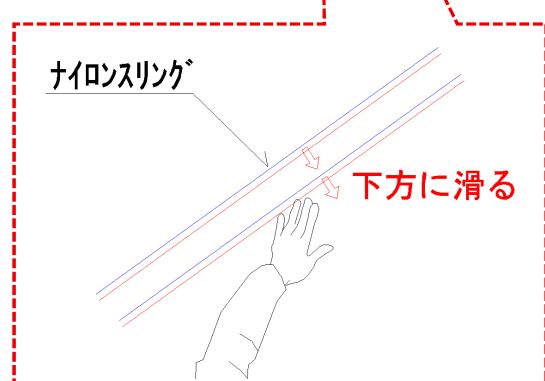
消波ブロック型枠脱枠後、転置した消波ブロックの転置位置が少しずれたため、玉掛合図者の吊り上げ開始の手合図により再吊上げ作業を行った。その際、玉掛者(作業員A)が消波ブロックから離れておらずブロックに手を添えていた状態であったところ、その付近のナイロンスリングに荷重が掛かったことにより下方に滑ってずれたことから、消波ブロックとナイロンスリングとの間に左手薬指を挟み負傷した。

- 1) 玉掛け団者は、目視で確認しないまま、玉掛け(作業員A)がブロック近辺から退避したものと思い込み、クレーンオペレーターに対し手合団により吊り上げ開始の指示を出した。  
【思い込み、確認不足(目視による作業員の確認不足)】
- 2) 玉掛け(作業員A)は、玉掛け後はブロック近辺から退避しなければならないことは認知していたが、本事故発生当時は、午後から安全教育を実施予定であったため、作業を午前中に終わらせる必要があると考えながら作業を行っており、当該作業に集中できてしまはず、玉掛け後にブロックから退避することを失念してしまった。【集中不足】
- 3) 玉掛け(作業員A)は、当該玉掛け作業を行う予定でなかったが、脱枠作業を終え手が空いており、当該作業を午前中に終わらせる必要があると思い、急遽自主的に当該作業に加わった。【担当外の作業員による作業実施、人員配置徹底の不足】
- 4) 作業手順書には、転置作業について「周囲の確認」、「旋回範囲内の立入禁止」、「作業員の退避確認」、「ナイロンスリングの点検」、「後向の作業を行わない」、「ゆっくり合団の指示を出す」としか示されておらず、また、玉掛け団者が、作業員がいないことをどのようにして確認するか具体的に明記されていなかった。さらに、玉掛け(作業員A)は、玉掛け後の異常なしの旨を玉掛け団者に返答した後、ブロックから離れなければいけないことが明記がされていなかった。【作業手順書の不明瞭】

- 1) 玉掛け完了後、玉掛け団者は、「玉掛け者が吊荷(消波ブロック等)から離れたこと(近辺から退避していること)」及び「吊荷周辺に人がいないこと」を目視で確認した上で、吊上げ作業に移ることを徹底する。  
【玉掛け後、玉掛け者退避の目視確認徹底】
- 2) クレーンオペレーターと玉掛け団者は、同時通話の無線機を使用してクレーン合団を行うこととする。併せて、クレーンオペレーターから玉掛け団者に対し、無線にてクレーンカメラの情報を共有することにより死角が生じないようにすることの徹底及び、これにより作業員の配置状況の把握を徹底する。  
【玉掛け団者の死角を生じさせない、人員配置状況の把握の徹底】
- 3) 作業前日に元請及び下請の間で作業員の配置場所を決めたうえ、当日の朝礼時に安全掲示板に掲示し、作業員の配置を周知・共有することを徹底するとともに、配置場所以外の作業は行わないことを徹底する。  
【作業員配置の事前周知・共有の徹底、配置場所以外の作業禁止の徹底】
- 4) 作業手順書に、上記再発防止策1)【玉掛け後、玉掛け者退避の目視確認徹底】2)【玉掛け団者の死角を生じさせない、人員配置状況の把握の徹底】、3)【作業員配置の事前周知・共有の徹底、配置場所以外の作業の禁止の徹底】を追記する。  
【作業手順書の見直し・遵守徹底】
