事故報告(注意喚起)

九州地方整備局 港湾空港部
工事安全推進室

作業内容：消波ブロック製作

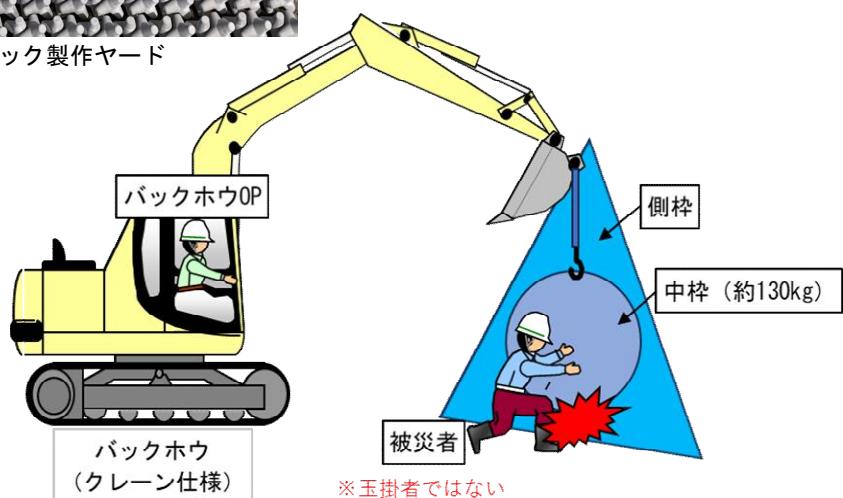
被災時状況図

消波ブロック製作ヤードにて型枠組立作業中に、中枠を側枠へ設置しようとして被災者がバックホウで吊っていた中枠を正面から手で押したところ、中枠の吊ピースが吊りフックから外れ、側枠に沿って滑り落ち、被災者の足に当たり被災した。

- 1) 作業計画では、6名1班で作業を行うこととしていたが、被災時は一時的に2班（作業指揮者を含めた4名が他の型枠のボルト締め、2名が当該型枠の組立て）となっていた。【作業手順の不備】
- 2) 玉掛け作業資格を有する者がバックホウの運転を行い、吊り荷の状態を間近で確認出来ない状況で、他の作業員が吊り荷に触れる事態を招いた。【安全管理の不備】
- 3) 吊込み作業時の手順確認が不十分で、担当外作業員が介入できる状況を生んだ【作業手順の不備】
- 4) 使用していた吊り具（吊りフック）の外れ止めが破損していたにもかかわらず、使用前点検を怠っていた。【機械・設備・工具の不備】
- 5) 作業開始前のKY活動で役割分担や危険箇所の確認が徹底されていなかった。【危険に対する認識不足】

- 1) 作業計画上的人数が揃っていない場合、その作業を行わない。また、元請職員及び作業指揮者は所定人員が配置されているかを作業開始時に確認事項とすることを徹底する。【作業手順の改善】
- 2) 玉掛けの資格を有する者は、クレーン作業の状況を間近で確認出来るよう、バックホウの運転と兼任しないよう教育を徹底する。【安全管理の徹底】
- 3) 担当以外の作業を実施する事態が発生した場合、元請職員は現地にて関係者集合のもと、作業手順を再確認し、役割分担を明確にした後にKY活動を実施する。【作業手順の改善】
- 4) 元請職員は全ての始業開始前点検において、協力会社から提出される点検簿の確認を行うこととする。また、元請職員による現場巡回項目に”用具・工具の点検”を入れる。【機械・設備・工具の点検を徹底】
- 5) 作業手順に変更が有った際の変更の周知は常時行うが、定期的な確認として、月1回の安全教育において”手順書の再確認”を安全教育項目の1つに必ず入れる。また、KY活動において、役割分担及び危険箇所の確認を行い、全ての人員が理解したことを作業指揮者が確認し、元請職員へKY活動後に報告することを徹底する。【安全管理の徹底】
