事故報告(注意喚起)

九州地方整備局 港湾空港部
工事安全推進室

I. 事故概要

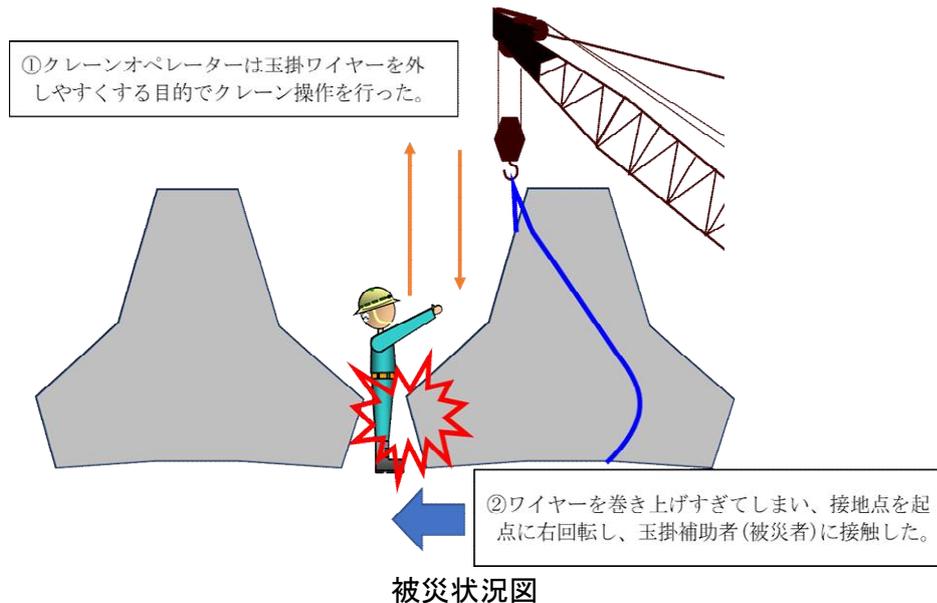
作業船にて消波ブロックの積込を行っていたところ、玉掛ワイヤーが張ったまま外れなかったため、クレーンオペレーターは玉掛ワイヤーを外しやすくする目的で、地切りする意図はなく吊り上げ方向へ微調整を行った。

その操作により消波ブロックが右回転する荷振れが発生し、隣接する消波ブロックとの間に玉掛補助者(被災者)が挟まれ、被災した。

- 1) 玉掛補助者(被災者)が玉外し作業を行った位置が、吊荷に挟まれ危険がある不安全な位置であった。【安全管理の不備】
- 2) 玉掛補助者(被災者)は、クレーン操作中であるにもかかわらず、クレーンが停止していると自己判断して玉外し作業に入った。【危険に対する認識不足】
- 3) クレーンオペレーターは、玉掛ワイヤーが外れなかったため、合図者兼玉掛者からの合図が出ていないにもかかわらず、自己判断でクレーンを操作した。【作業手順の不備】
- 4) 合図者兼玉掛者は、消波ブロックが接地し玉掛ワイヤーが緩んだので玉外し可能と判断したが、合図を出していないにもかかわらずクレーン操作が行われていた時にクレーン操作を止めようとしなかった。【作業方法・作業手順の不備】

- 1) 消波ブロックを積み込む際は、吊具の位置を周囲構造物等で玉掛者等が挟まれない開放された向きになるように設置する。【作業方法・作業手順の改善】
- 2) 消波ブロック積込作業に従事する全ての作業員(クレーンオペレーター・合図者兼玉掛者・玉掛補助者)は、作業中の合図・連絡を確実にを行うため、ハンズフリー型無線機(片耳タイプ)を必ず使用する。【作業方法の改善】
- 3) 合図者兼玉掛者は、玉外しが可能な状態になったことをクレーンオペレーターに連絡し、クレーンオペレーターは、その連絡内容を確実に復唱して応答する。また、合図者兼玉掛者は、クレーンオペレーターの復唱により、クレーンが誤作動しないことを必ず確認する。その後、玉掛補助者は通話内容を確認したことを合図者兼玉掛者へ復唱し伝える。【作業方法・作業手順の改善】
- 4) カラーコーン等で退避場所を明示し、玉掛補助者はクレーン作業中は退避場所で合図者兼玉掛者への復唱による応答が終わるまで待機する。その後、玉掛補助者は玉外し場所へ向い、玉外し作業を開始する。【安全管理の改善】
- 5) クレーンオペレーターは、吊荷に異常を感じ、クレーンの操作が必要と判断した場合は、事前に合図者兼玉掛者へその旨を伝え、双方で内容を復唱し相互確認を行う。その際に、玉掛補助者は会話内容を確認したことを合図者兼玉掛者に復唱し伝える。再度クレーン操作を行う際は、合図者兼玉掛者の明確な合図を受け、クレーンオペレーターはその合図を復唱し確認した上で、周囲の安全を確認しクレーン操作を開始する。【作業方法・作業手順の改善】
