事故報告(注意喚起)

九州地方整備局 港湾空港部
工事安全推進室

I. 事故概要

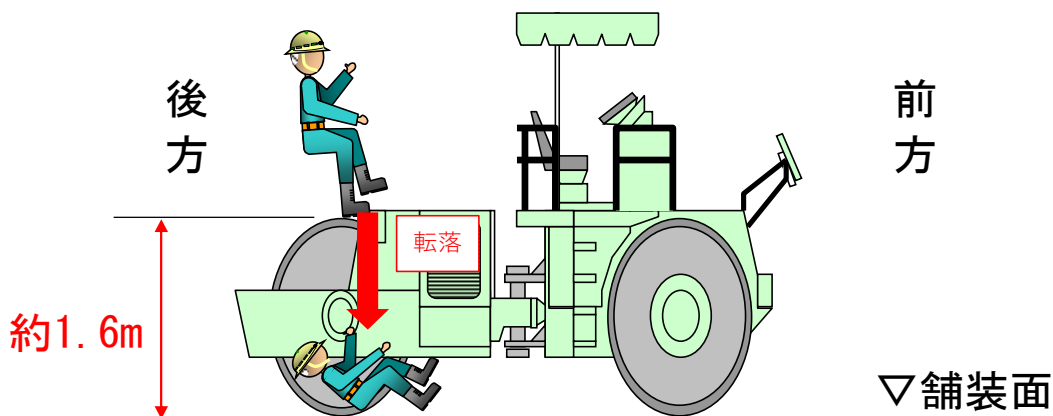
- ・ 朝礼時、元請から全作業員へ「前日の降雨で地盤が濡れているため重機に付着した泥で舗装面を汚さない」ことを指示した。その後、KY活動で、一次下請の職長からローラのオペレータを含む舗装施工班の全作業員に対し、前述の指示を伝達した。
- ・ アスファルトフィニッシャー及びダンプトラックの配置完了後、マカダムローラ・タンデムローラ・タイヤローラは重機置き場から施工箇所まで自走で移動した。
- ・ 3台のローラ(マカダムローラ・タンデムローラ・タイヤローラ)が施工箇所付近まで移動した後、マカダムローラのオペレータは、エンジンを切り、付着した泥を取り除くため、後輪のローラの上(地上から約1.6m)に乗りスコップで清掃を行っていたところ、足を滑らせ舗装面に転落し負傷した。

事故発生時の状況

- 1) ローラ清掃作業における単独作業の禁止や複数名での実施について、作業手順書に記載しておらず、口頭指示もしていなかった。【作業手順の不備、危険認識不足、指示不足】
- 2) 被災者は、ローラ清掃を行う際は慣習的にローラ上に乗って実施しており、事故当時までこの行為について注意されることもなかった。【作業手順の不備、慣れによる危険認識不足、相互確認不足】
- 3) アスファルト舗装舗設開始から約20分後にローラで転圧を開始するという作業計画であったため、ローラ側に時間的な余裕がないことから、被災者は急いでローラ清掃を済ませようとして焦りが生じた。【作業手順の不備、焦りによる注意不足】

- 1) 重機置き場から施工箇所までのローラ（3台）の移動は、アスファルトフィニッシュと同じタイミングにして、ローラオペレータ（3人）が運転手・手元・監視員の役割分担を決めて、地上からの清掃作業を行うことを遵守する。【ローラの清掃作業手順書の追加、遵守徹底】
- 2) 舗装開始前までにローラ清掃を余裕をもって行うことができる舗装作業計画書の策定を徹底させる。【時間的無理のない舗装作業計画書（ローラ清掃含む）策定の徹底】
- 3) マカダムローラの運転席後部から後方のローラの上に移れないよう、メッシュネット（25mm目、ポリプロピレン製）を設置し立入禁止措置を講じる。【物理的な立入禁止措置の徹底】
- 4) 安全教育（訓練含む）や店社安全パトロールを通じて下記を行う。
 - ・全作業員（元請・下請）に対し、作業手順書や作業計画にない作業の禁止を徹底。
 - ・現場責任者（元請）により作業開始前の点検・監視及び指導の徹底。
 - ・安全教育、店社安全パトロール結果を都度発注者へ報告。【安全教育の徹底】
