# 事故報告(注意喚起)

九州地方整備局 港湾空港部  
工事安全推進室

## I. 事故概要

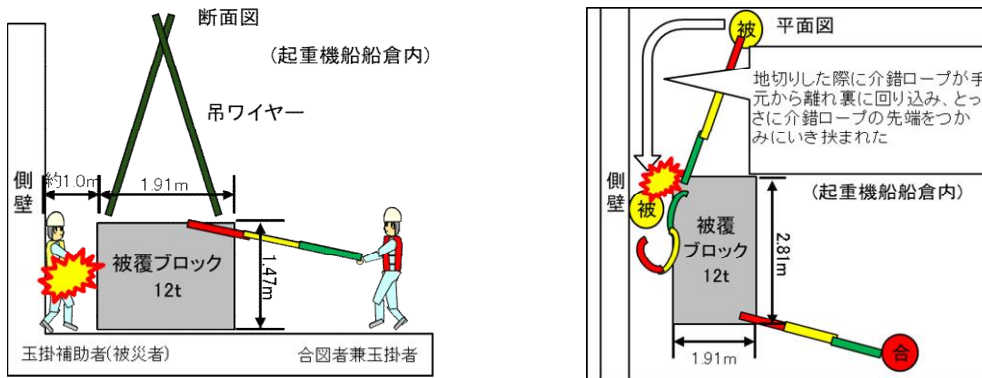
被覆ブロックの積込作業(起重機船)において、被災者が被覆ブロックの整列微調整のため介錯ロープを用い制動を担っていた際、クレーンで地切りした際の荷ブレにより被災者の手元から介錯ロープが離れ、咄嗟に追いかけて、ブロックと側壁の間に廻りこんでしまい、被覆ブロック(12t)と船倉の側壁との間に挟まれ負傷した。

- 1) 作業における危険要因の掘り起しが欠如していた。【安全教育の不足】
- 2) 合図者が玉掛者を兼務していた。【作業員配置の不備】
- 3) 合図者が玉掛者の動きを把握できていなかった。【作業手順の不足】
- 4) 手合図のみでクレーン誘導作業を行っていた。【作業手順の不足】
- 5) 玉掛者の作業範囲が明確でなかった。【仮設安全設備の不備】
- 6) 玉掛位置のずれによる重心の変化により吊上げ地切り時においてブロックの荷ブレが生じた。【作業手順の不備】
- 7) 介錯ロープの使い方が不十分であった。【作業工具使用方法の不足】
- 8) 玉掛者の誤った行動を止めることができていなかった。【仮設安全設備の不備】
- 9) (心理的な不安要素に対する要因に対して)ブロックの接触損傷に対する仮設対策が十分でなかった。【作業手順の不足】

- 1) ・危険行為の再教育(介錯ロープは放しても追いかけない等)  
・クレーン作業333運動の主旨の再教育
- 2) ・専任の合図者を配置する  
・玉掛者を1名増員する
- 3) ・合図者と玉掛者は、無線を使用し相互通信により、玉掛け作業の意思疎通をとる  
・クレーンオペレーターについても無線により、玉掛け作業状況を共有する
- 4) ・合図者とクレーンオペレーターは、無線相互交信による緊密な合図誘導體制とする
- 5) ・玉掛者は、ブロックを一時仮置きするまで、合図者後方の安全区域で待機する  
・合図者の指示により玉掛け作業を開始し、作業終了した都度に合図者後方の安全区域で待機する
- 6) ・一時仮置きからブロックを再度吊上げする際は、合図者がワイヤーが張った時点で、吊ワイヤーが所定の位置に掛かっているか確認する
- 7) ・介錯ロープを現行の3mから5mに変更する  
・適切な介錯ロープフックの掛け方を確認する
- 8) ・専任の監視員を配置する(1名増員)
- 9) ・最後列部の側壁に大型土のうを設置する(緩衝材)  
・緩衝ロープ(φ 50mm)を設置しブロック同士の接触破損防止対策を施しながら作業を進める
