# 施設の被害調査

令和8年 8月12日  
九州地方整備局

○令和8年熊本地震(令和8年7月28日)で、八代港分室強震動観測所で計測した地震動は、最大加速度1204gal、速度のPSI値107cm/s<sup>0.5</sup>を観測。

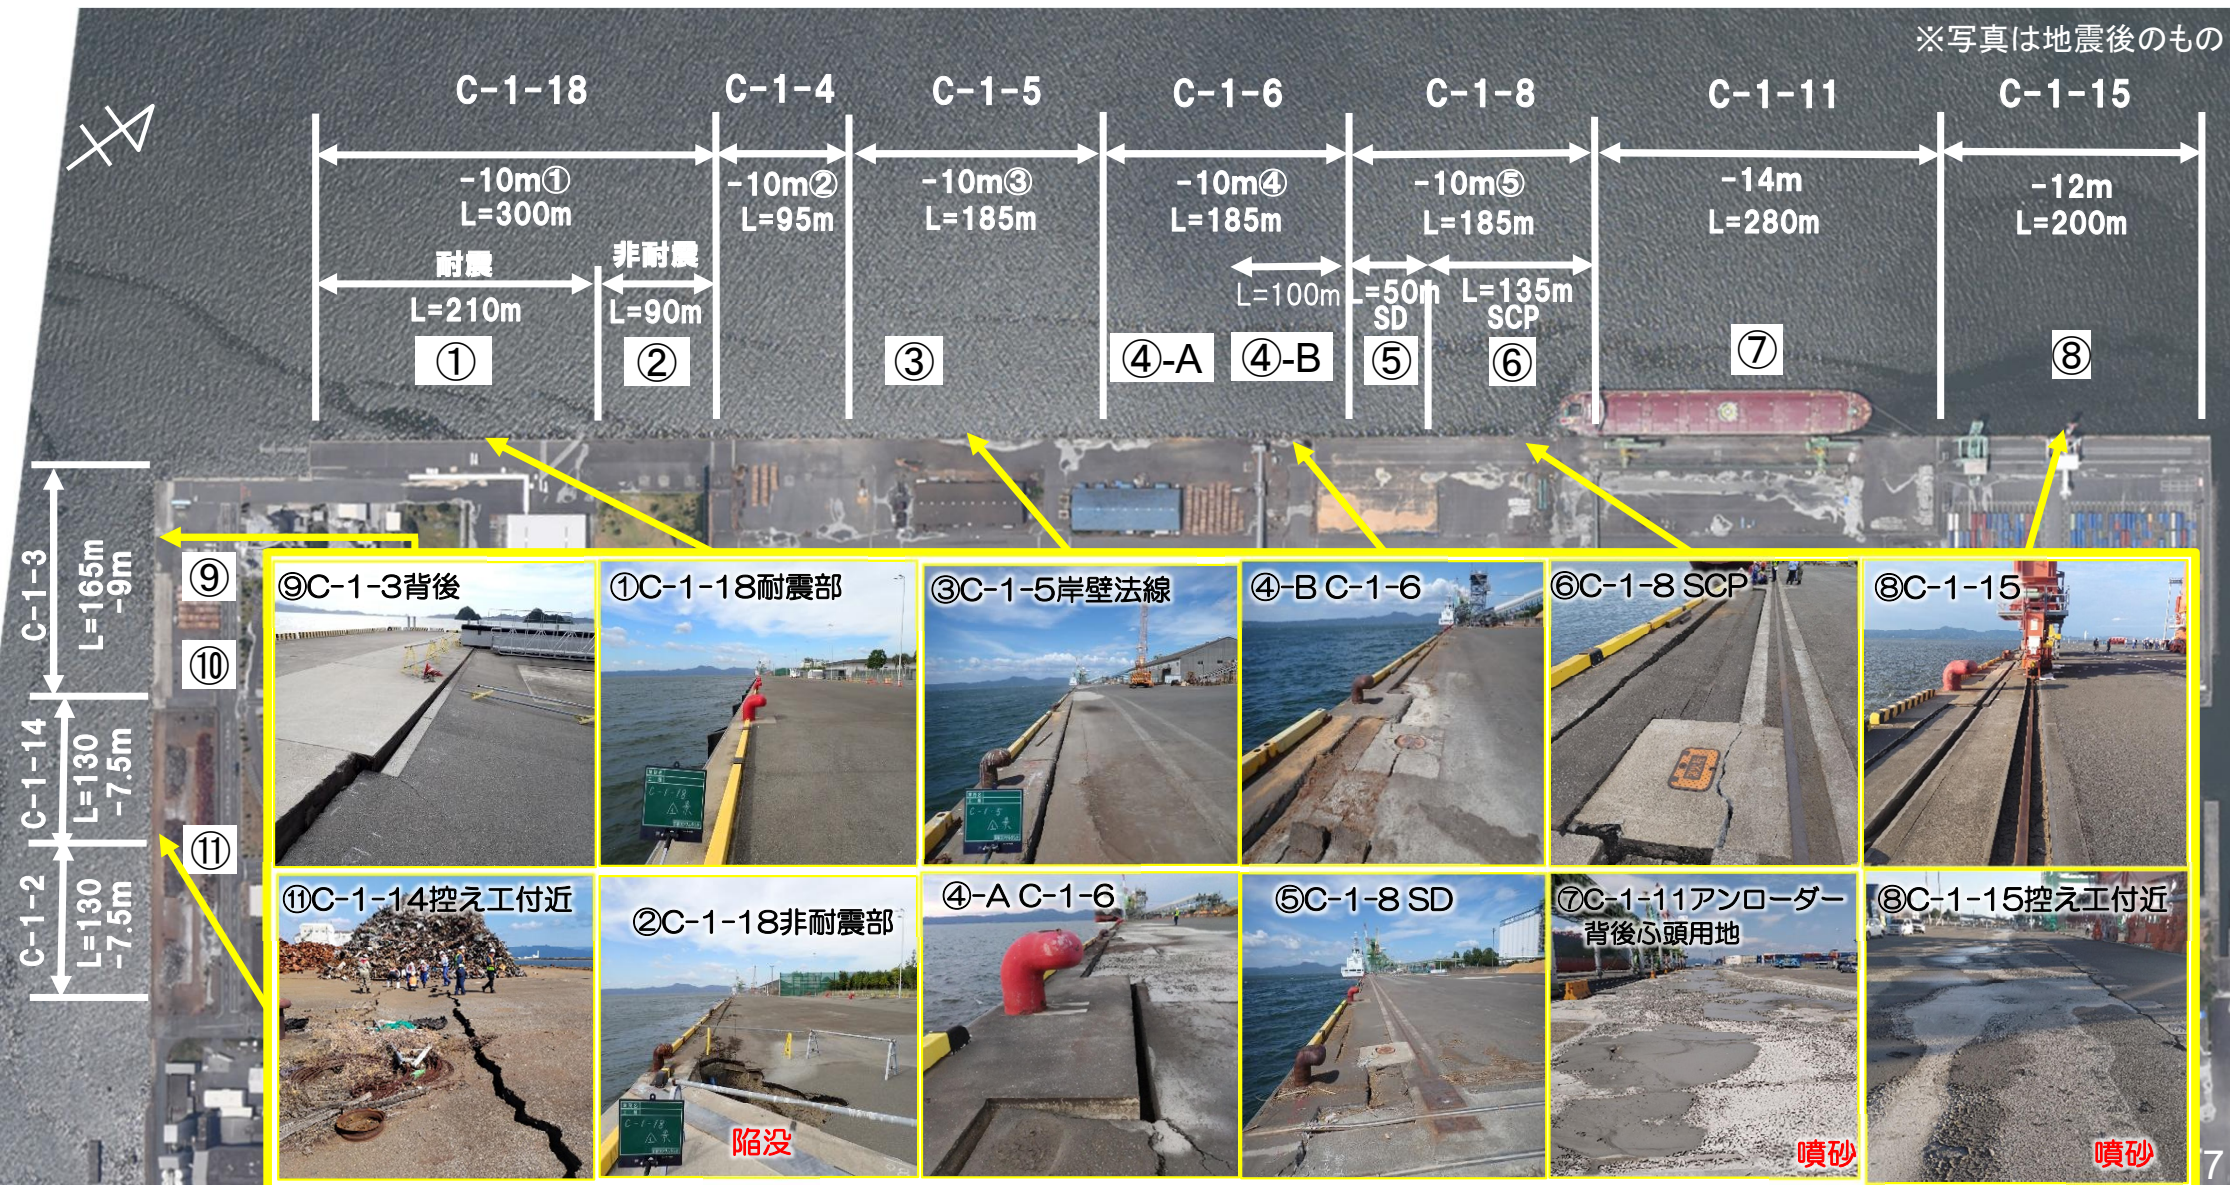
- 各施設において、岸壁直背後から控え工までの範囲を中心にクラック、段差等が発生。
- 多くの施設において、岸壁直背後および控え工付近で液状化による噴砂が発生。  
(特に、C-1-11(岸壁(-14m))のアンローダー背後のふ頭用地で大規模な噴砂が発生)
- C-1-18(非耐震部)において、比較的大きな陥没が発生。

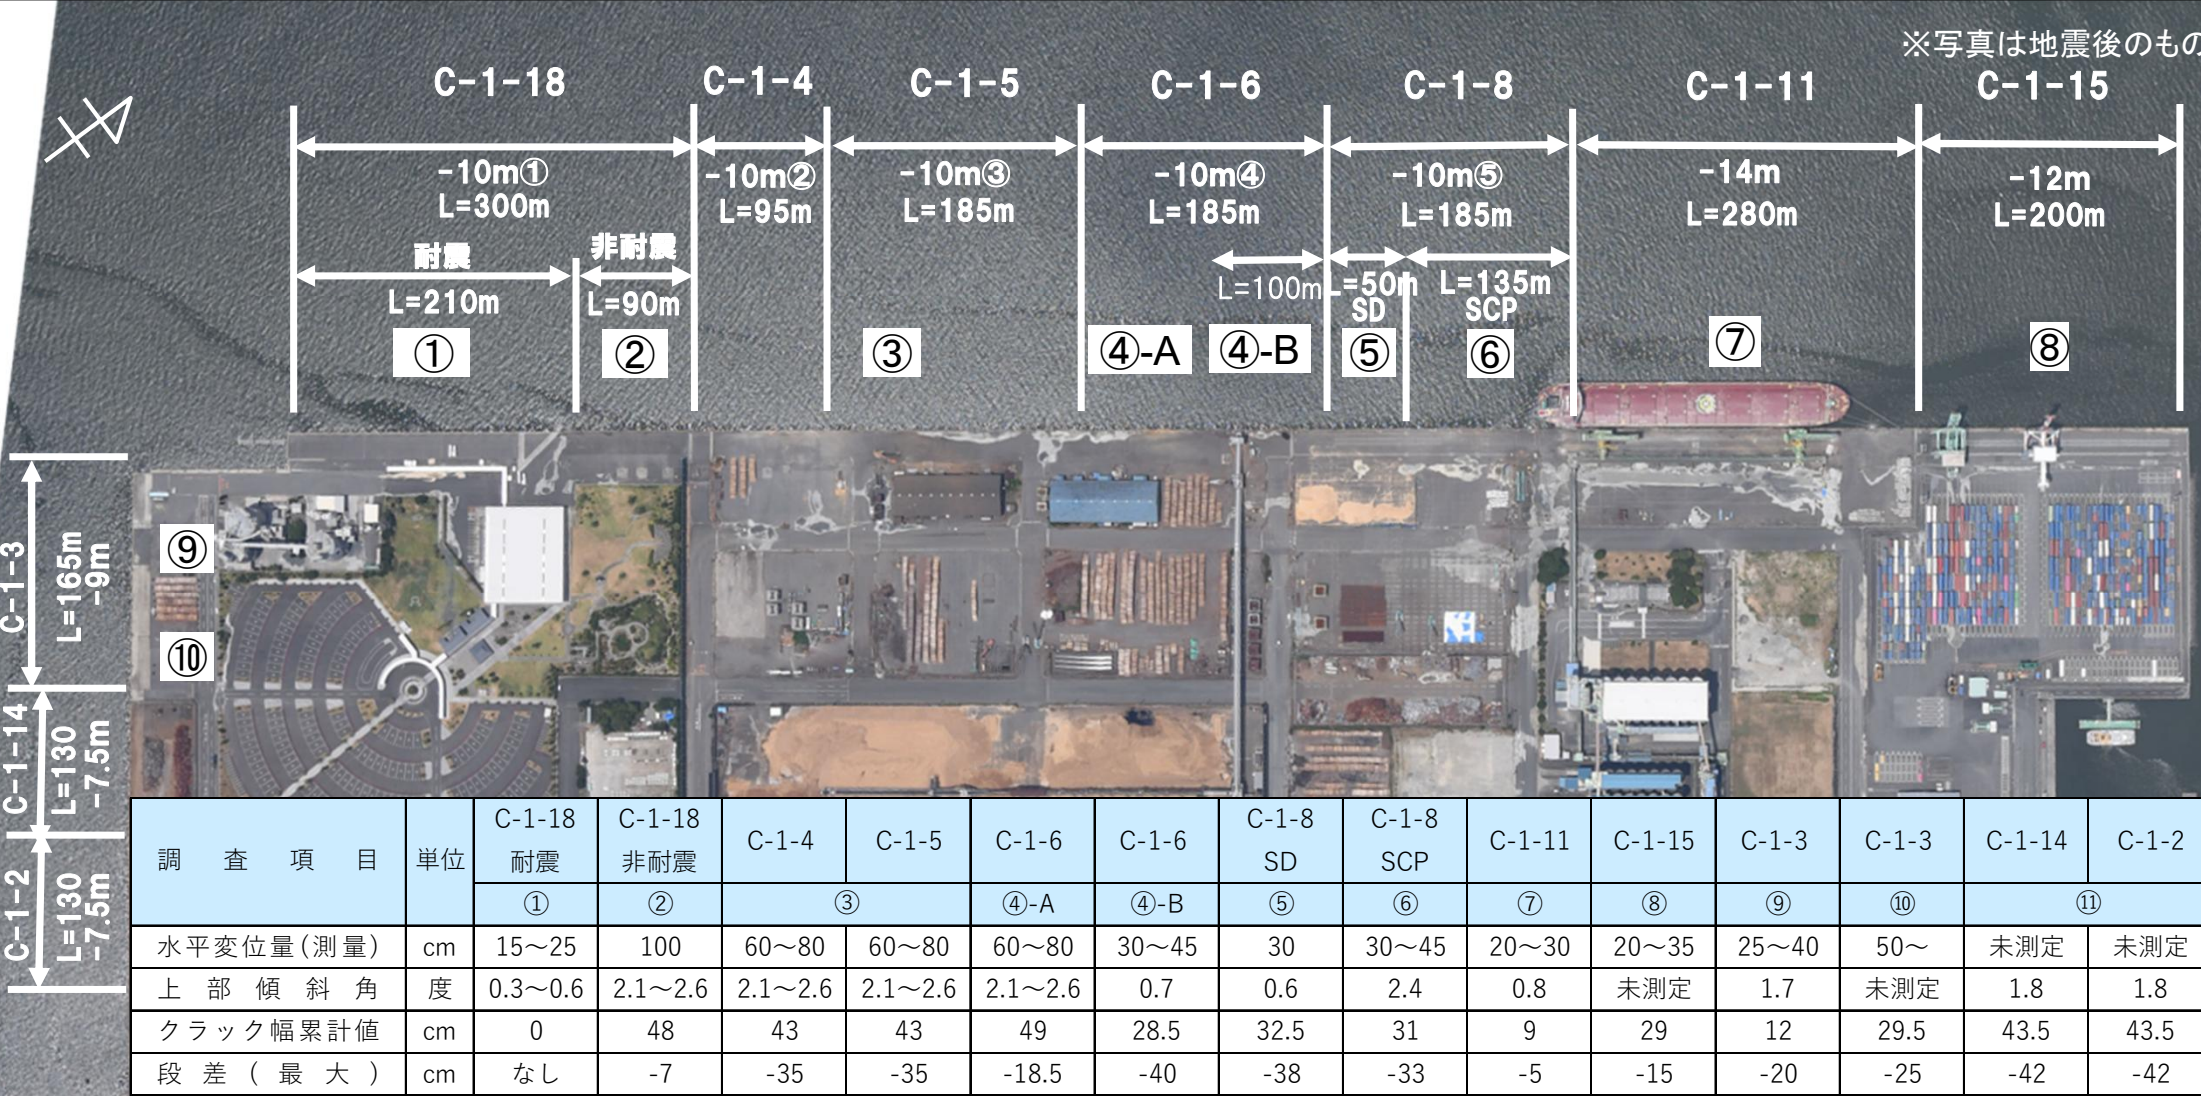
- 水平変位は外港地区全体として15～100cm程度の変位が発生。C-1-18(非耐震)からC-1-6にかけて変位が大きく、60～100cm程度の変位が発生。
- 段差(最大)は外港地区全体として0～42cm程度の段差が発生。C-1-6からC-1-8、C-1-14からC-1-2にかけて段差が大きく、30～42cm程度の段差が発生。

※クラック幅計測は、各岸壁の中で大きな変位が発生している箇所を実施。段差は(-)が沈下側。

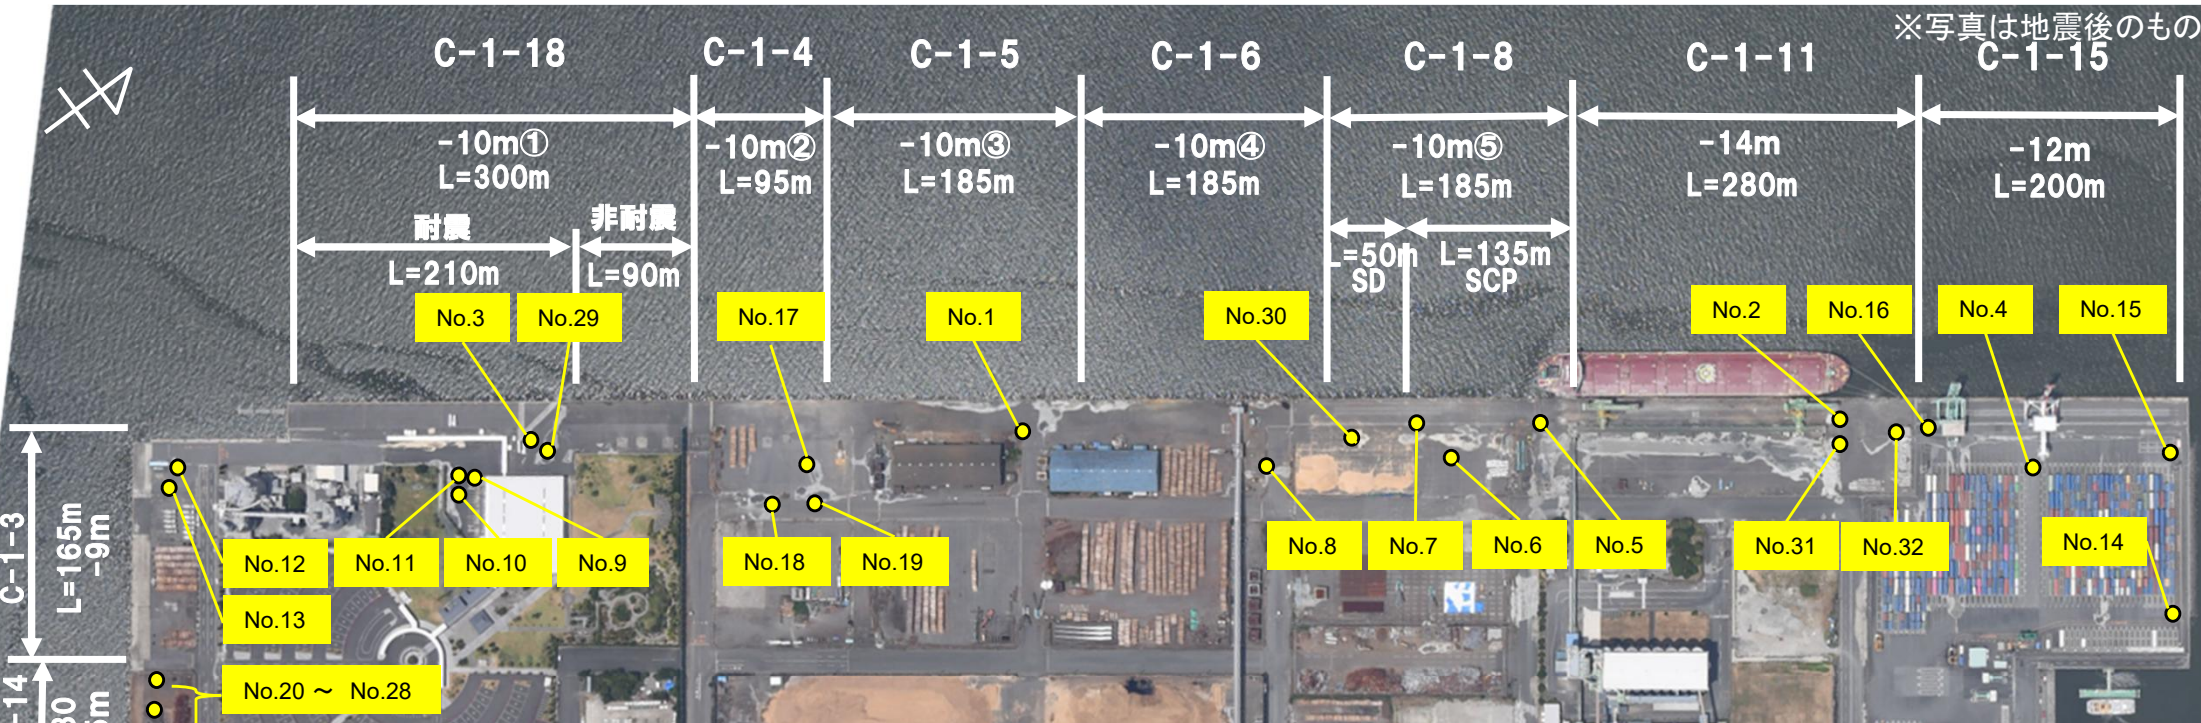
○空洞化調査は、岸壁の利用に必要な岸壁直背後のアクセス部を優先に実施。8月10日時点で、32箇所空  
洞化箇所を確認。

○空洞化の発生深度は0.1～0.5m程度であり、深さの確認のため、コア抜き調査を実施。

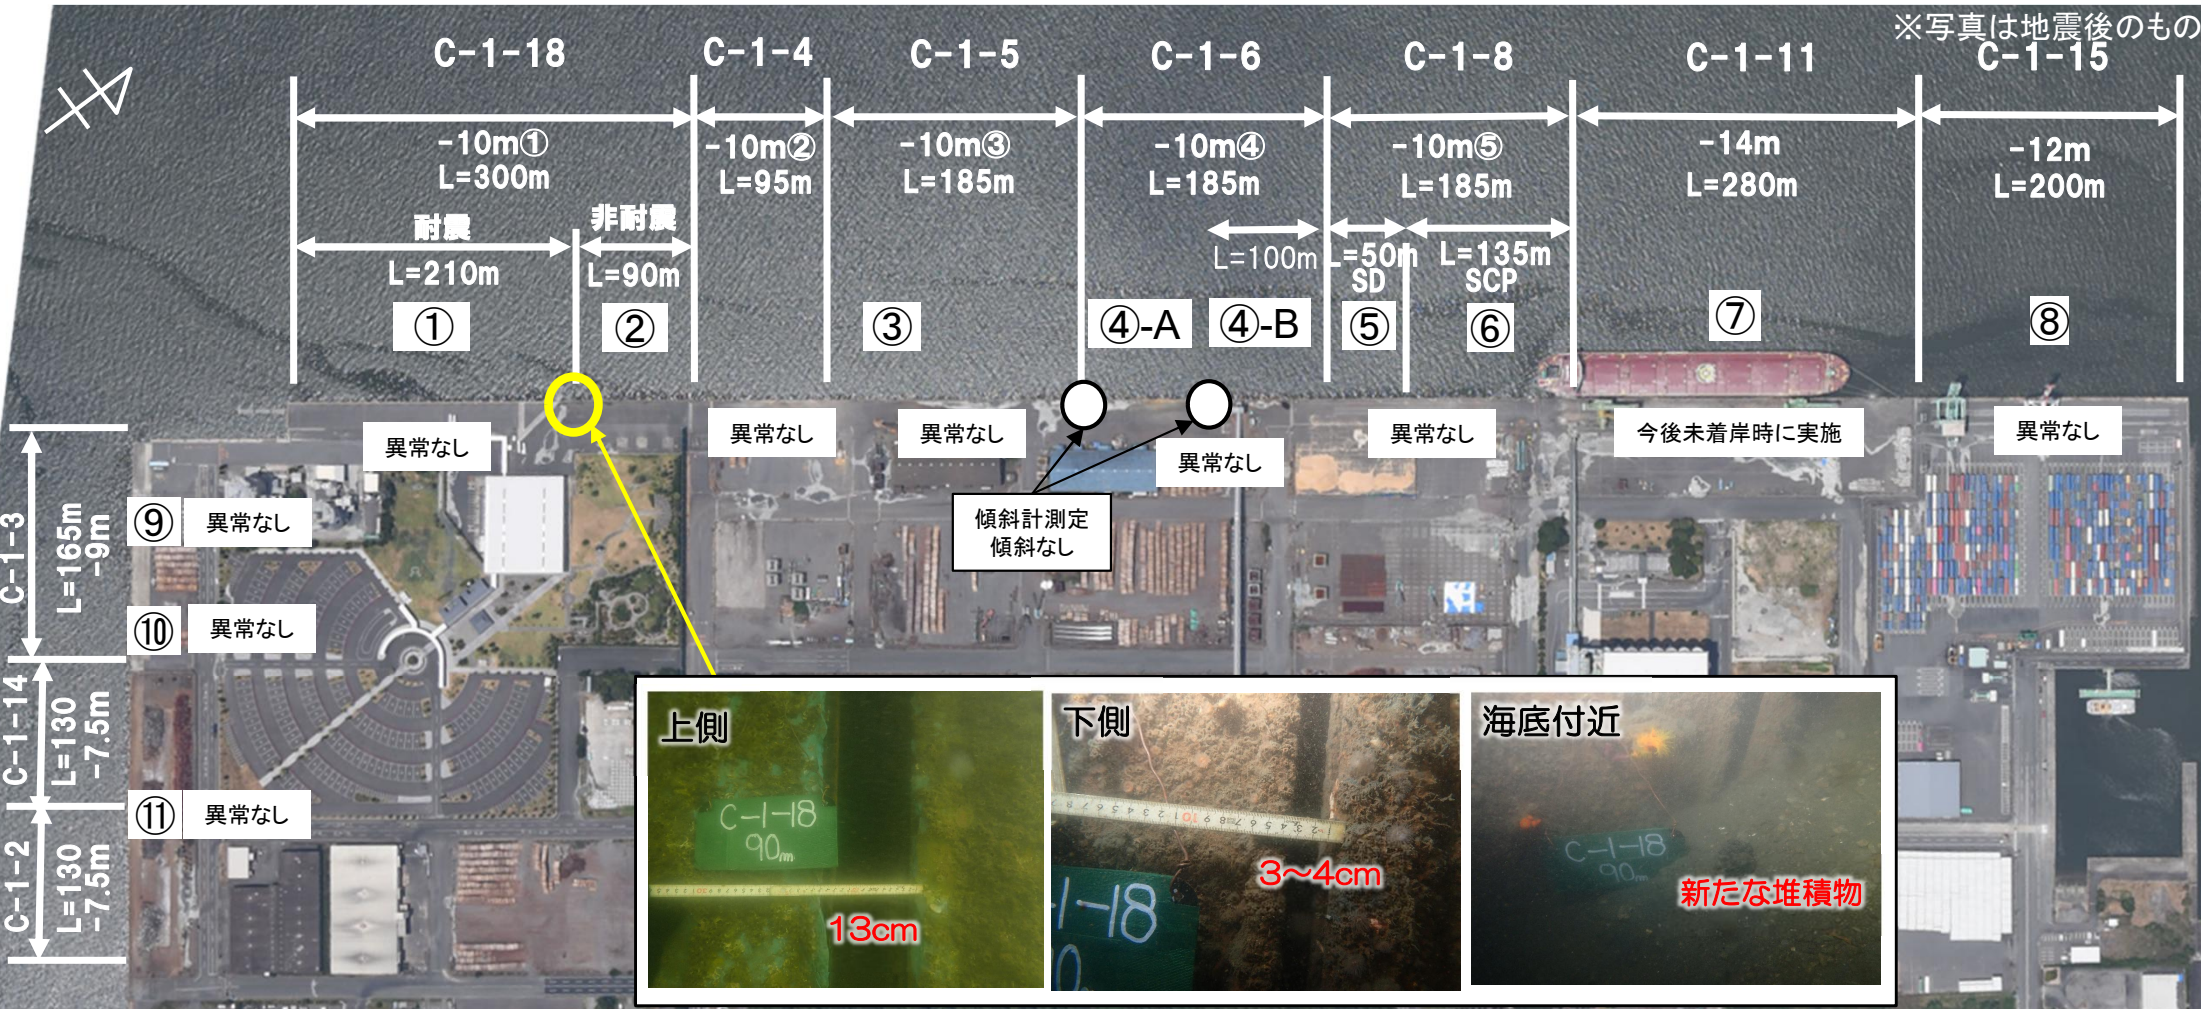
○潜水調査の結果、C-1-18（非耐震部）を除き、異常は確認されなかった※。  
○C-1-18(非耐震部)の矢板端部においては、上側13cm、下側3～4cmの開き、及び海底に新たな堆積物が確認。

※C-1-11は発災前からの船舶係留等により潜水調査未実施  
支援船の可否判定では、岸壁変位量が大きくないため矢板損傷は想定されないと推測  
今後未着岸時に実施
