## 第2回委員会での指摘と対応

令和8年 9月16日  
九州地方整備局

# 指摘と対応②(フローについて)

# 指摘と対応③(被災メカニズムについて)

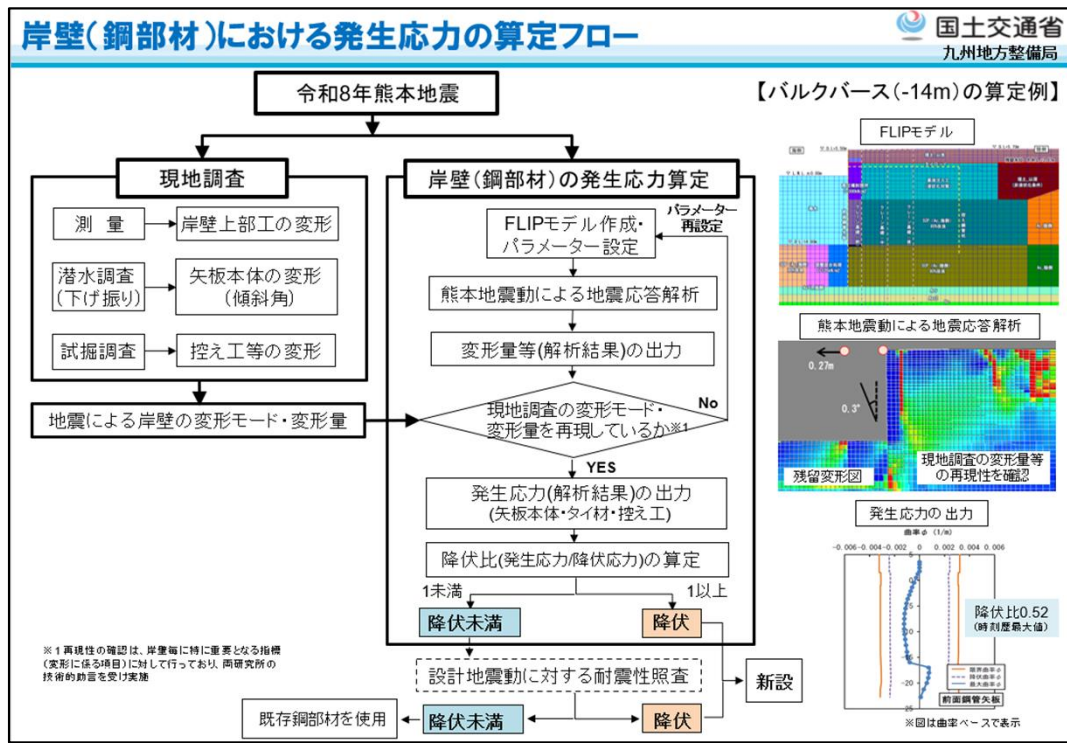
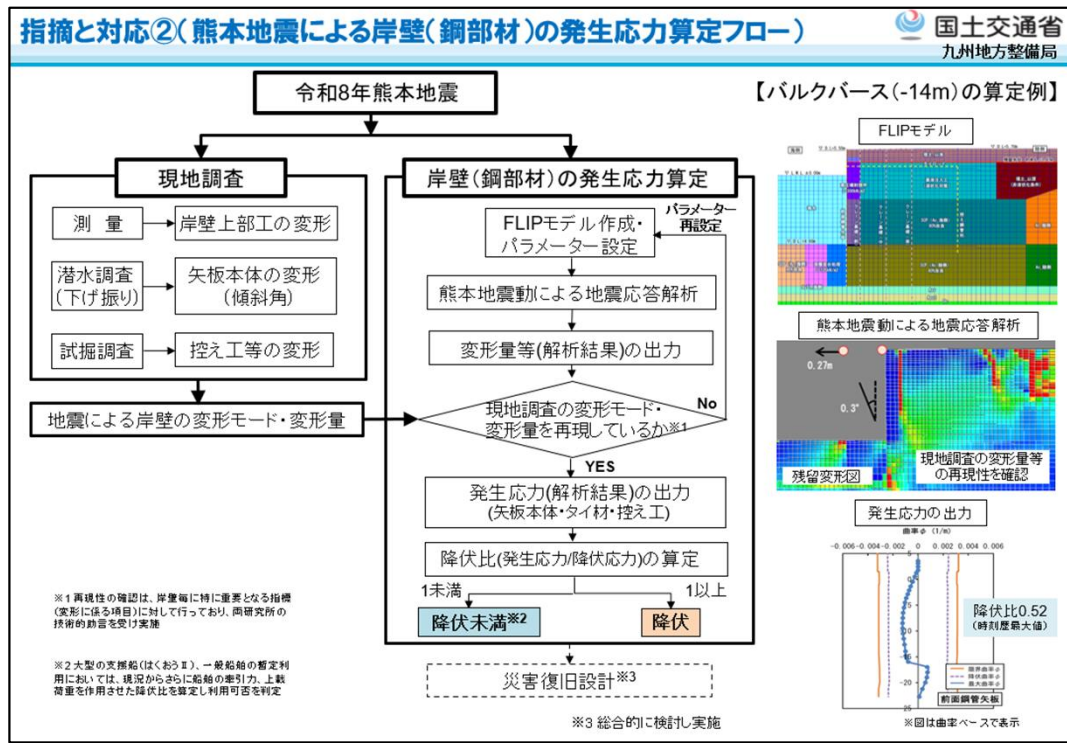
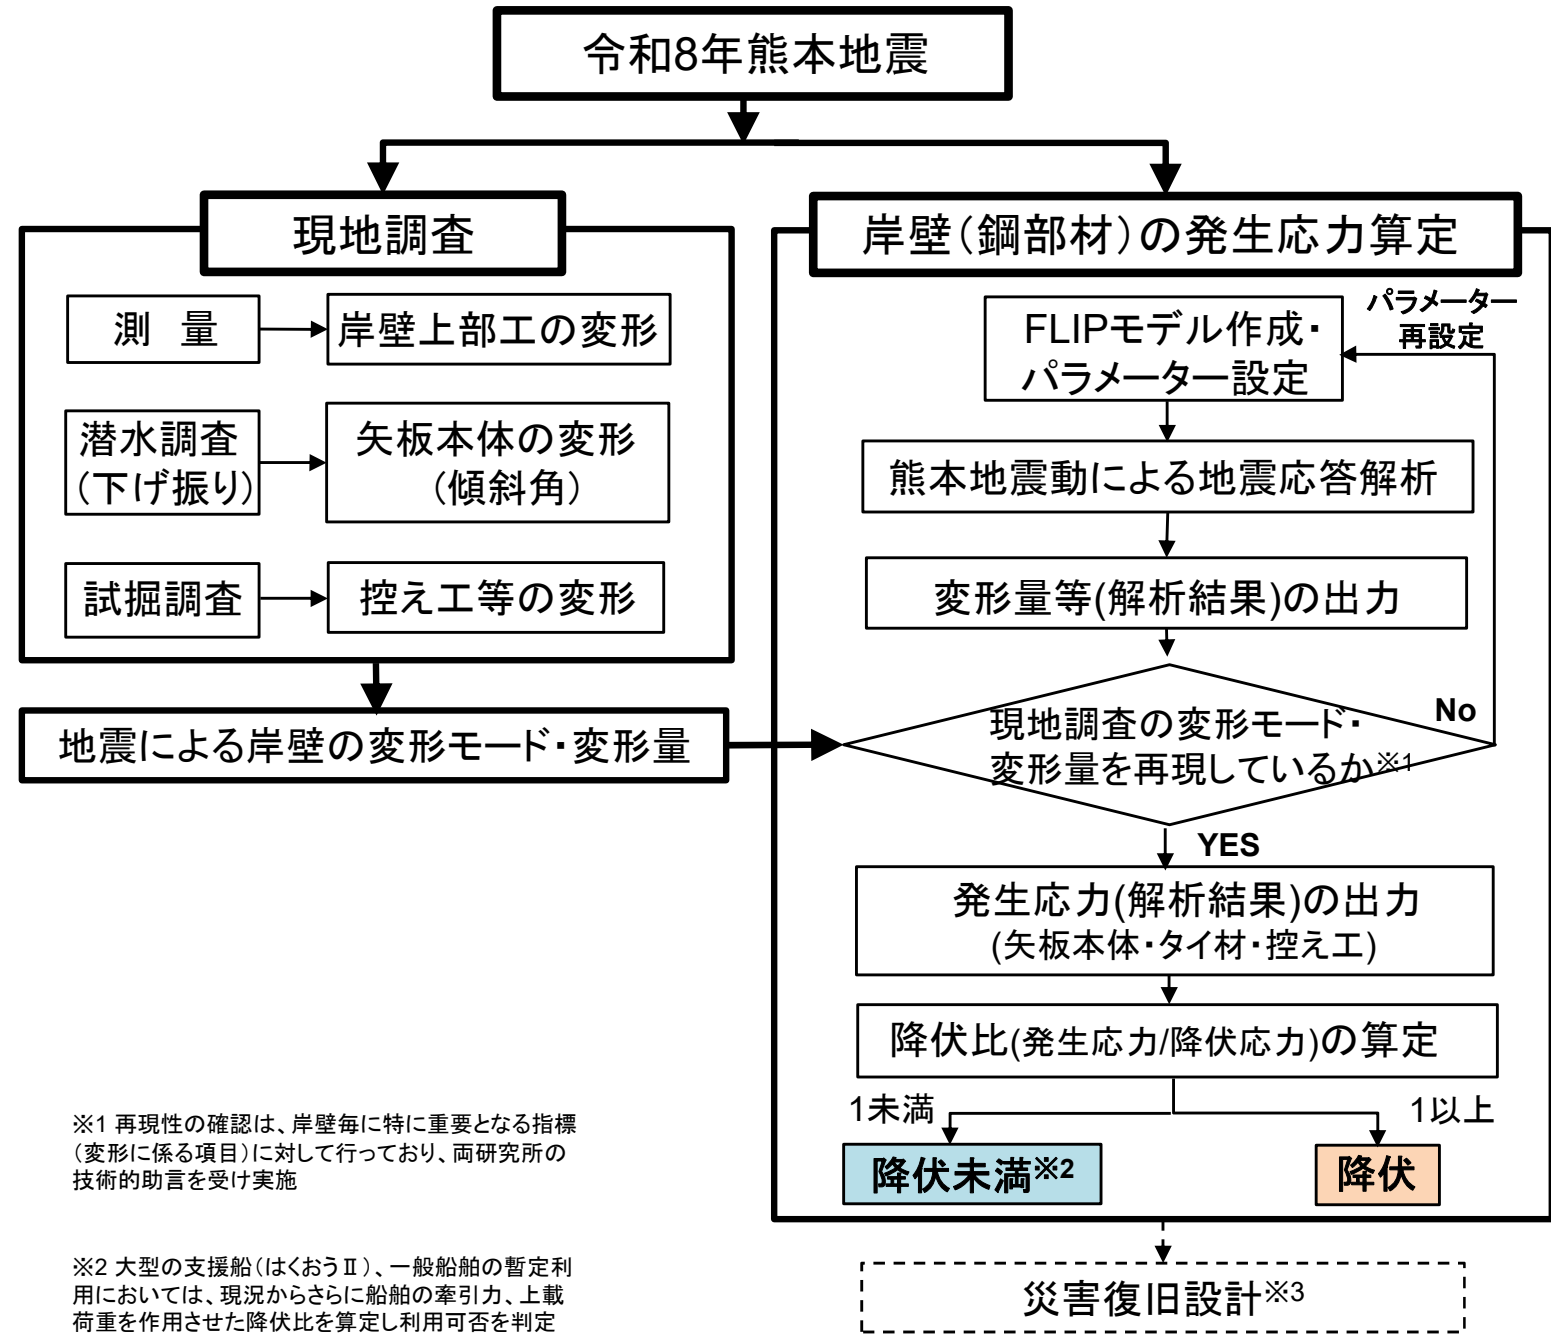
発生応力の算定フローに、災害復旧設計の基本フローがあり、耐震性能照査しかない、誤解を招くため、表記を修正。

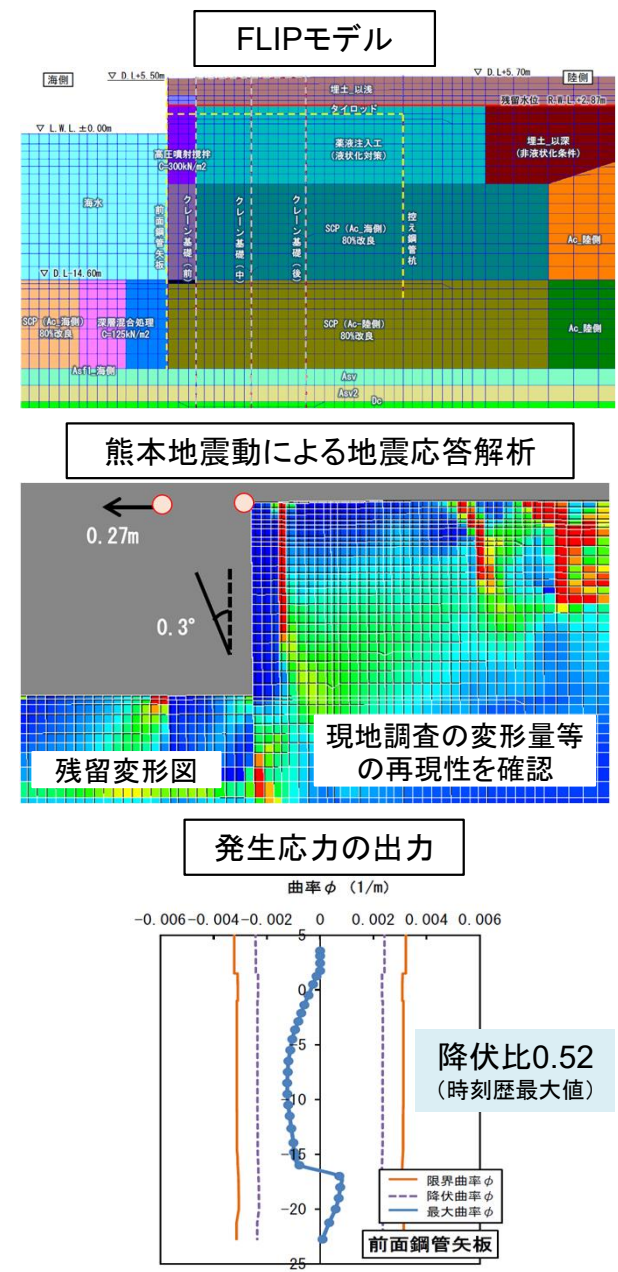
【バルクバース(-14m)の算定例】

※1 再現性の確認は、岸壁毎に特に重要となる指標(変形に係る項目)に対して行っており、両研究所の技術的助言を受け実施

※2 大型の支援船(はくおうⅡ)、一般船舶の暫定利用においては、現況からさらに船舶の牽引力、上載荷重を作用させた降伏比を算定し利用可否を判定

※3 総合的に検討し実施

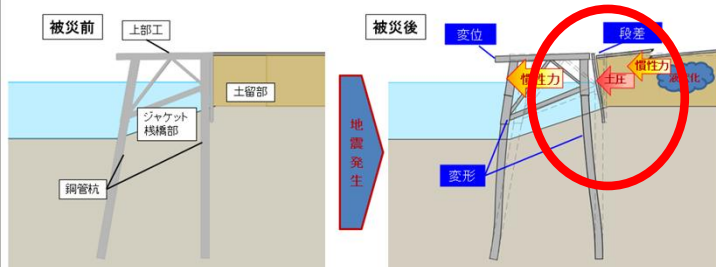
## 第2回委員会

- 地震動による慣性力の作用及び土圧の増大により、ジャケット栈橋部の鋼管杭が変形し、ジャケット栈橋部と土留めの海側への変位が発生。
- これに伴い背後地盤には段差が発生。

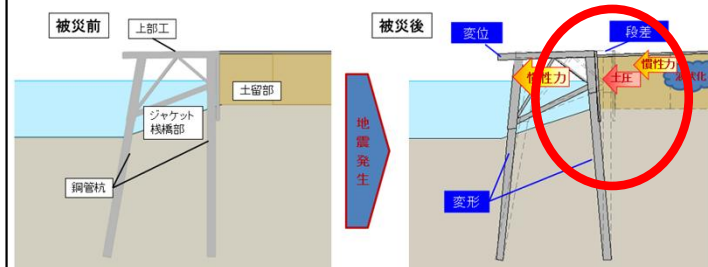
## 第2回委員会後修正(誤謬)

土留め一体ジャケット栈橋式の被災メカニズムについて、被災後の矢板と栈橋杭が離れていたため、誤謬を修正し、公表(8/28)対応済み  
被災メカニズムの段差について、委員会のご意見を踏まえて再修正

- 地震動による慣性力の作用及び土圧の増大により、ジャケット栈橋部の鋼管杭が変形し、ジャケット栈橋部と土留めの海側への変位が発生。
- これに伴い背後地盤には段差が発生。

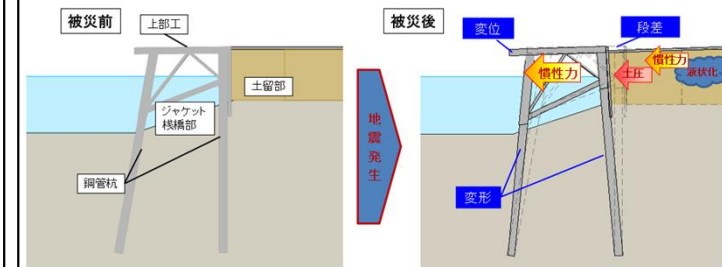
## 今回(意見反映)

- 地震動による慣性力の作用及び土圧の増大により、ジャケット栈橋部の鋼管杭が変形し、ジャケット栈橋部と土留めの海側への変位が発生。
- 液状化による地盤の沈下やジャケットの変位に伴い背後地盤には段差が発生。

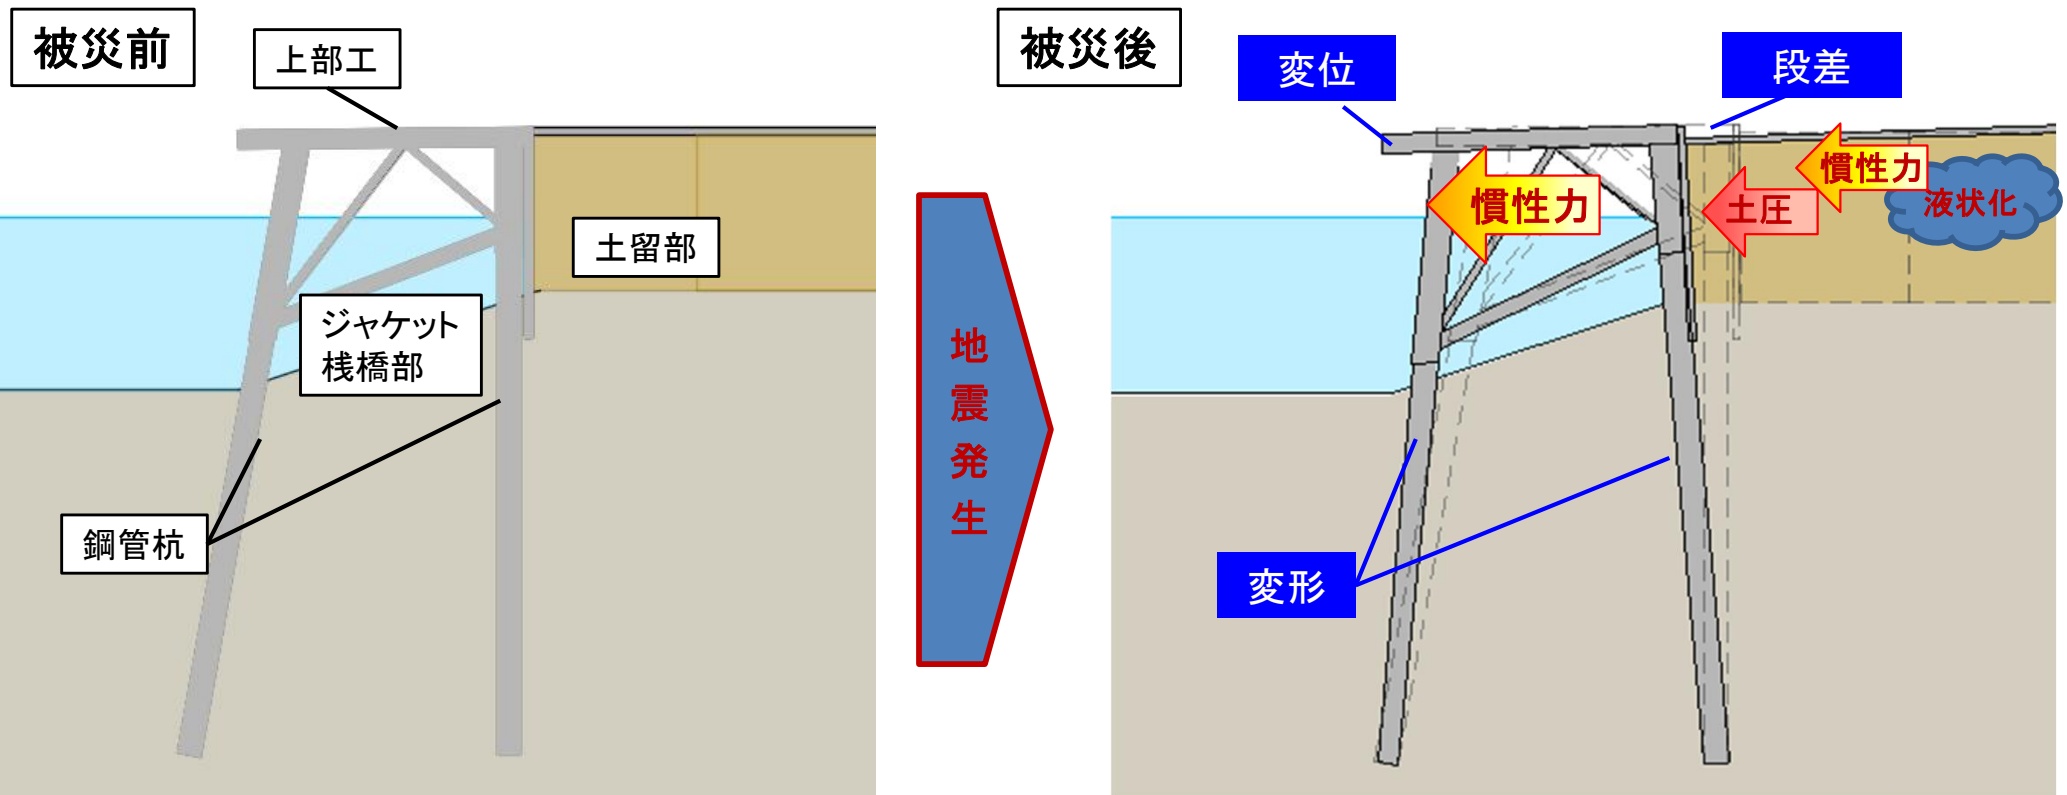
- 地震動による慣性力の作用及び土圧の増大により、ジャケット栈橋部の鋼管杭が変形し、ジャケット栈橋部と土留めの海側への変位が発生。
- 液状化による地盤の沈下やジャケットの変位に伴い背後地盤には段差が発生。

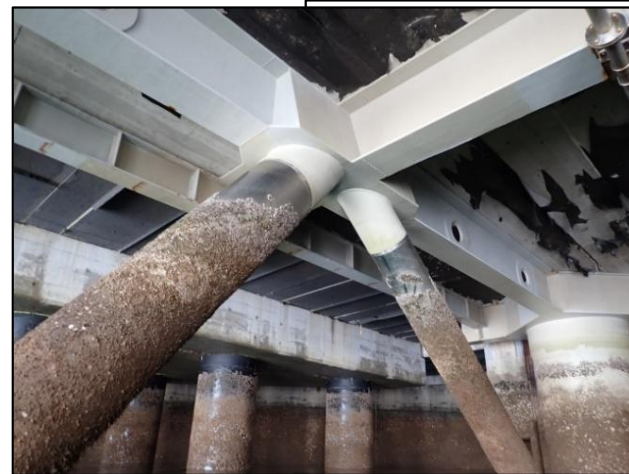
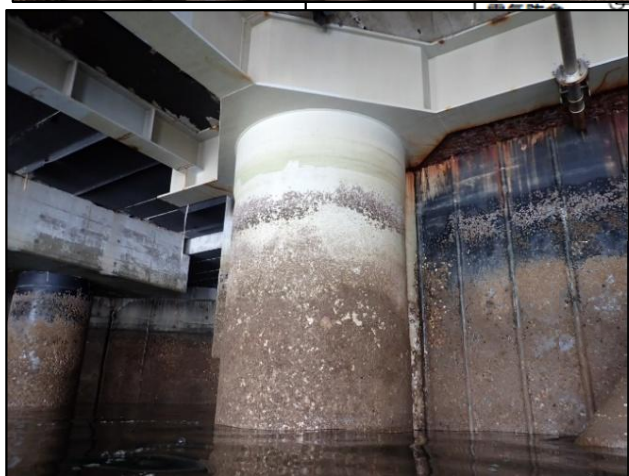
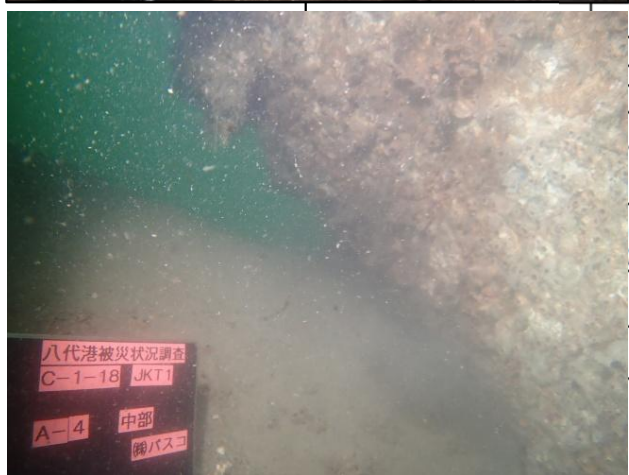
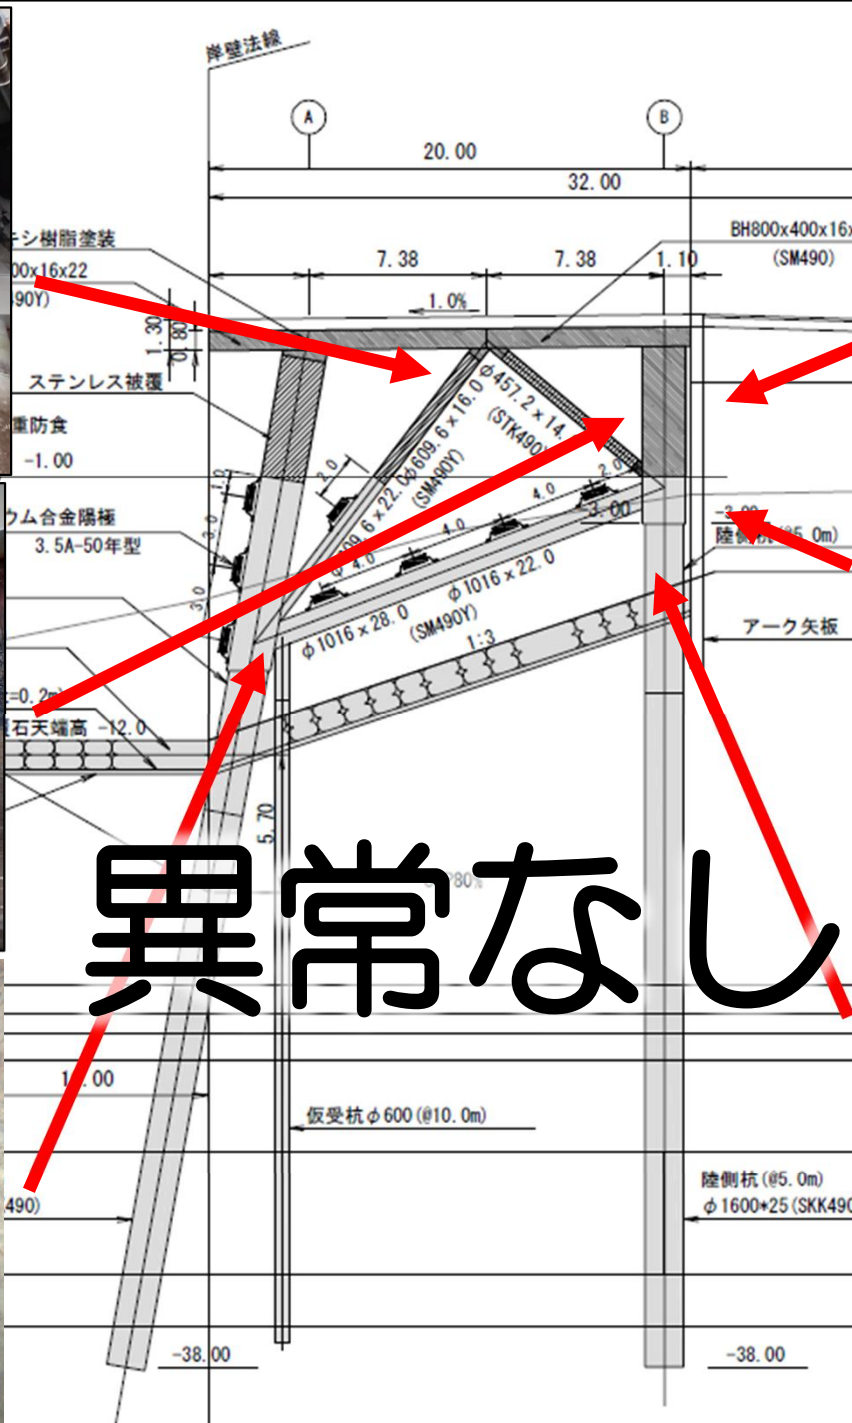
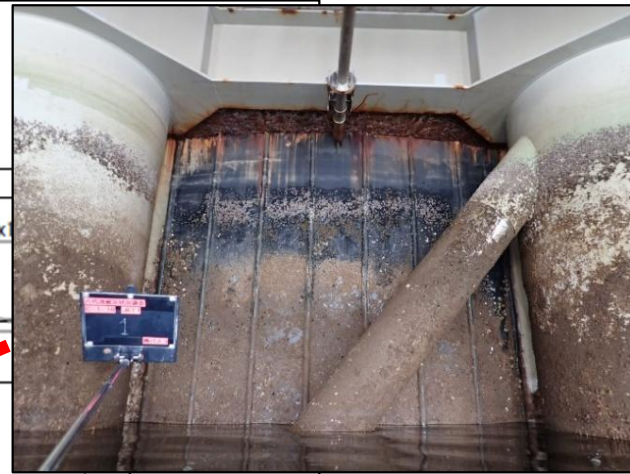
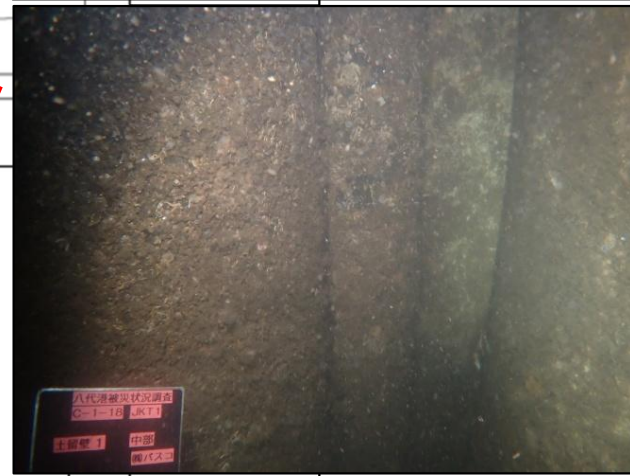
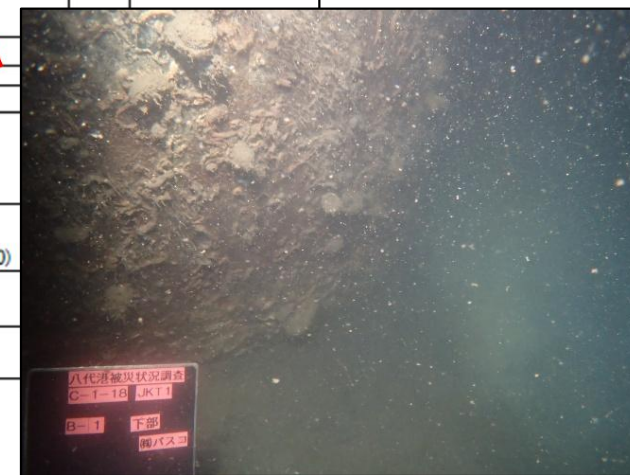
# 指摘と対応④(現地調査:C-1-18耐震部)

| 区分 | 意見概要 | 委員会での回答 | 以降の対応 |
|---|---|---|---|
| 係留施設（土留め一体ジャケット）の被災メカニズム | 土留め部の健全性や矢板・接続部の状態も確認する必要がある。<br>アーチ矢板ジャケットの土留め部は基本的に張力を受ける部材だが、溶接による取付部は弱点となる可能性があるため、取付方法を含めて原設計を確認する必要がある。 | 土留め部の健全性、矢板接続部および取付部の状態について、有識者に相談しながら調査・検討を進める。該当箇所の図は修正する。 | メカニズムを整理したので報告する。なお、誤謬については修正し公表済み。（指摘と対応③）<br>また潜水調査で土留め部含め、矢板の健全性は確認しており、問題はなかった。（指摘と対応④） |

異常なし
