# 下関競艇場護岸被災原因究明等委員会 【説明資料】

国土交通省 九州地方整備局  
下関港湾事務所

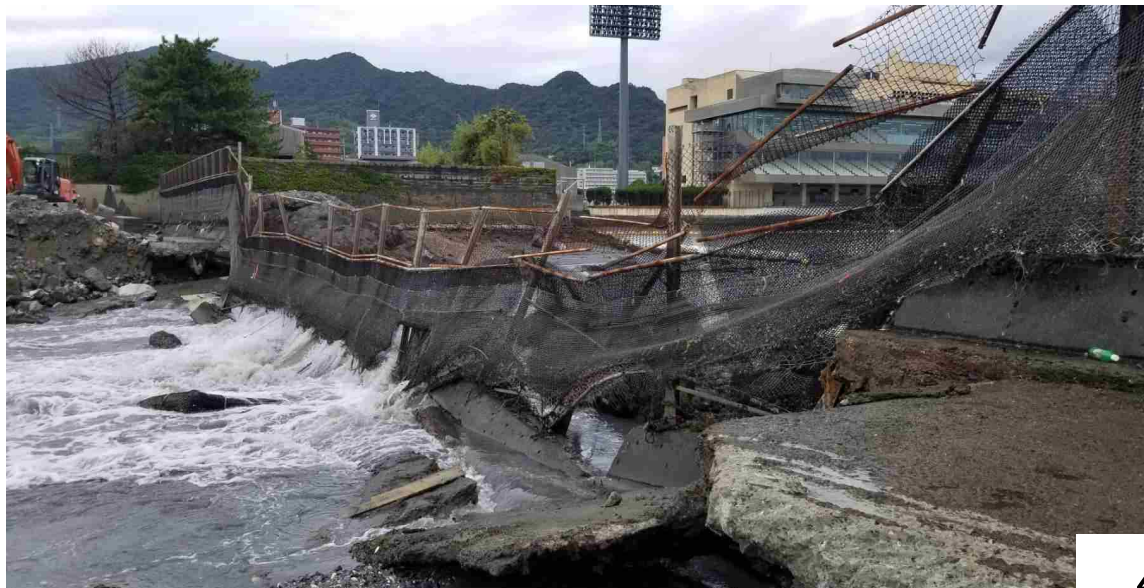
被災後の状況

1. 発見日時 : 令和元年 8月29日(木曜日) 13時00分頃
2. 発生場所 : 下関市長府扇町4-70地先
3. 作業予定 : 捨石撤去(被災当日午前中は潮待ち待機)
4. 発見状況 : 午後に潮位が下がったため、現場作業員が作業を開始しようと現場に向かったところ、水叩き部が一部沈みこんでいることを発見。
5. 気象状況 : 風速=3~5m/S  
風向=西  
潮位 DL +0.49m (長府検潮所13:00)

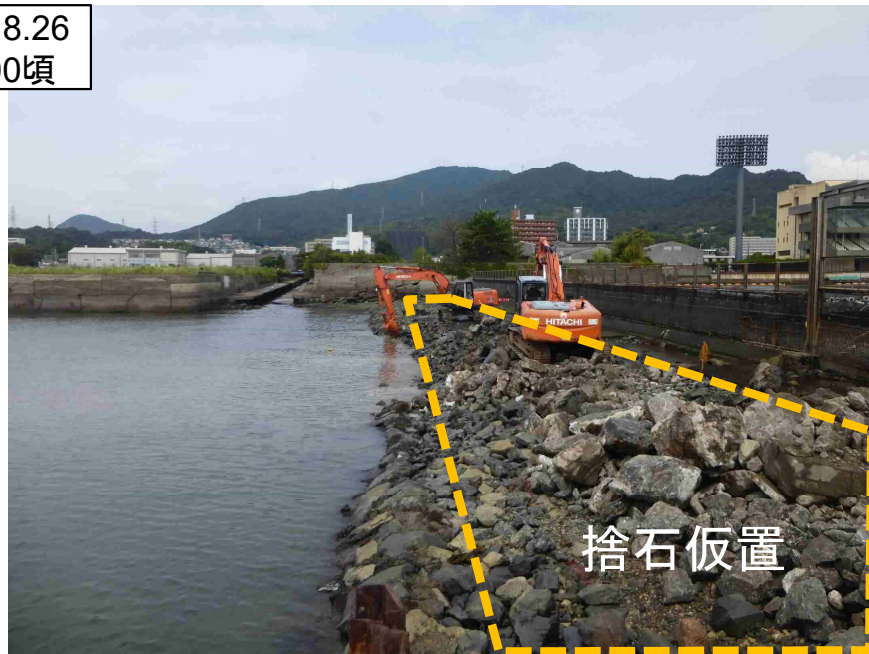
2019.8.26  
11:00頃

- 被災箇所前面にて、捨石撤去を実施
- 既設護岸の一部の捨石(岩塊、玉石)をバックホウ(0.7m<sup>3</sup>級)を使用し、陸上から潮待ち作業で隣接箇所に仮置き

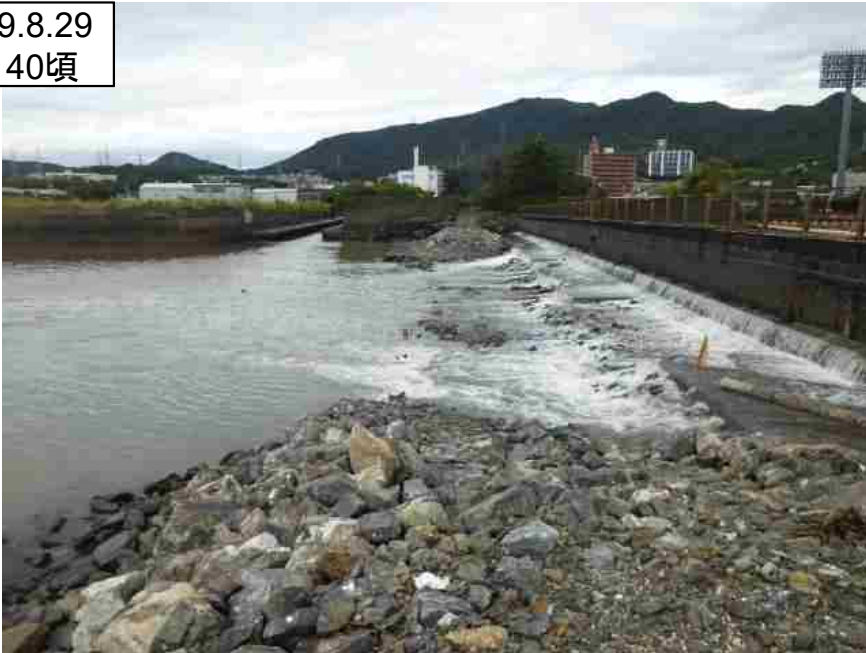
2019.8.29  
11:40頃

午前中 潮待ちのため待機

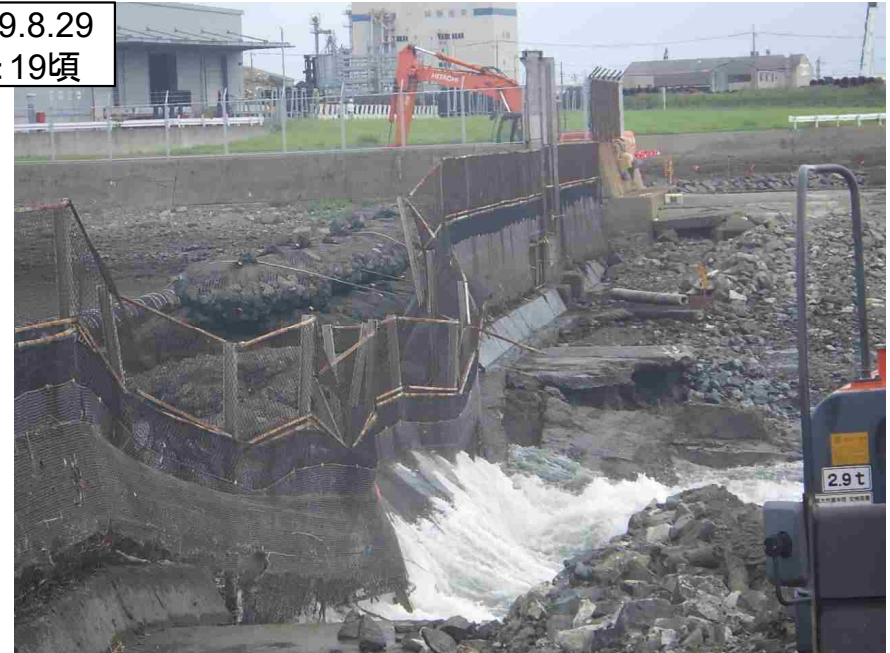
2019.8.29  
13:19頃

13:00 作業員が現場に向ったところ被災を発見

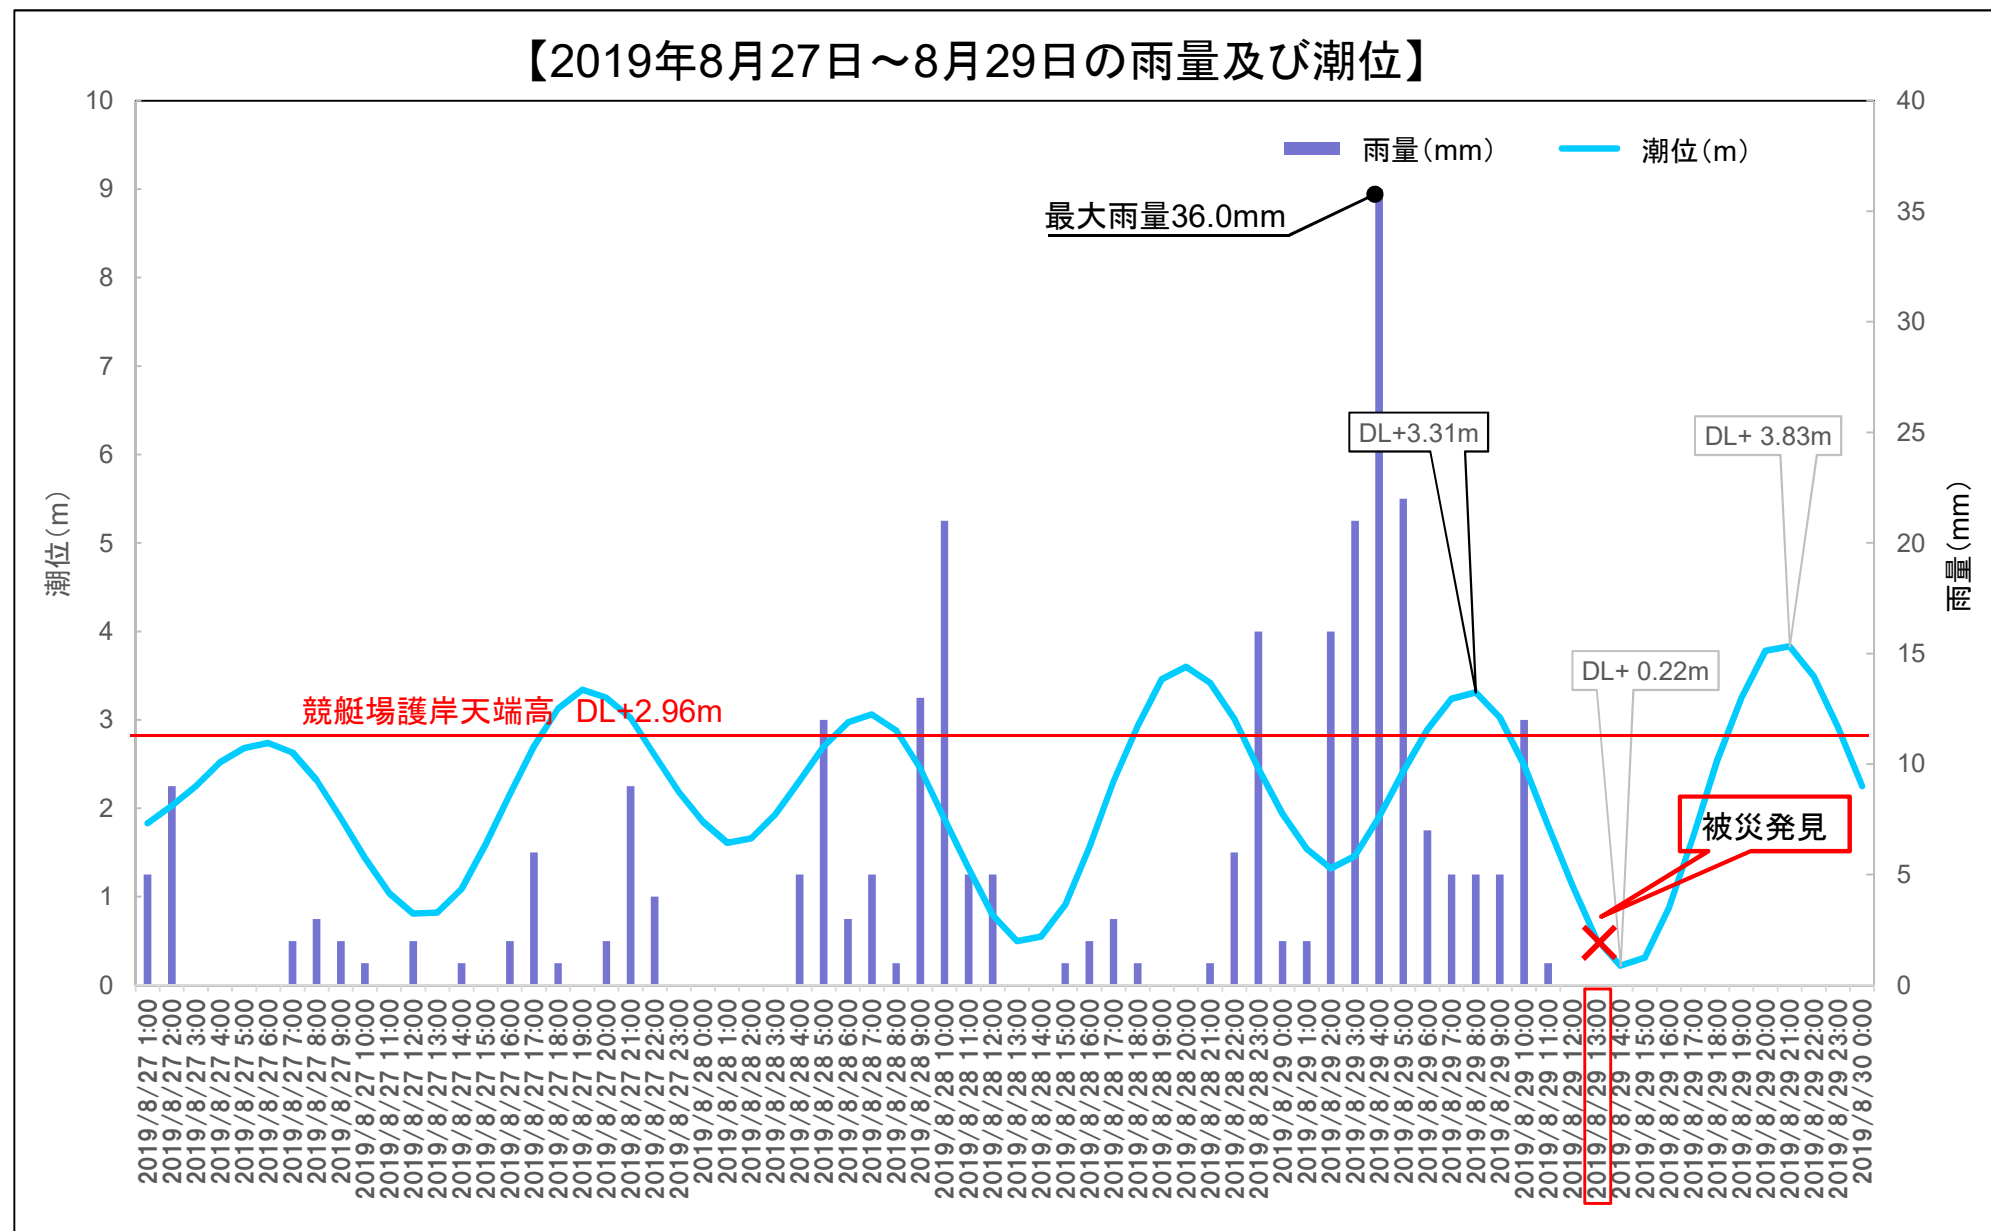
当日の最大雨量は36mmであり、最低潮位は+0.22mであった。
