下関競艇場護岸被災における原因究明等とりまとめ  
報告書

令和2年2月●日

下関競艇場護岸被災原因究明等委員会

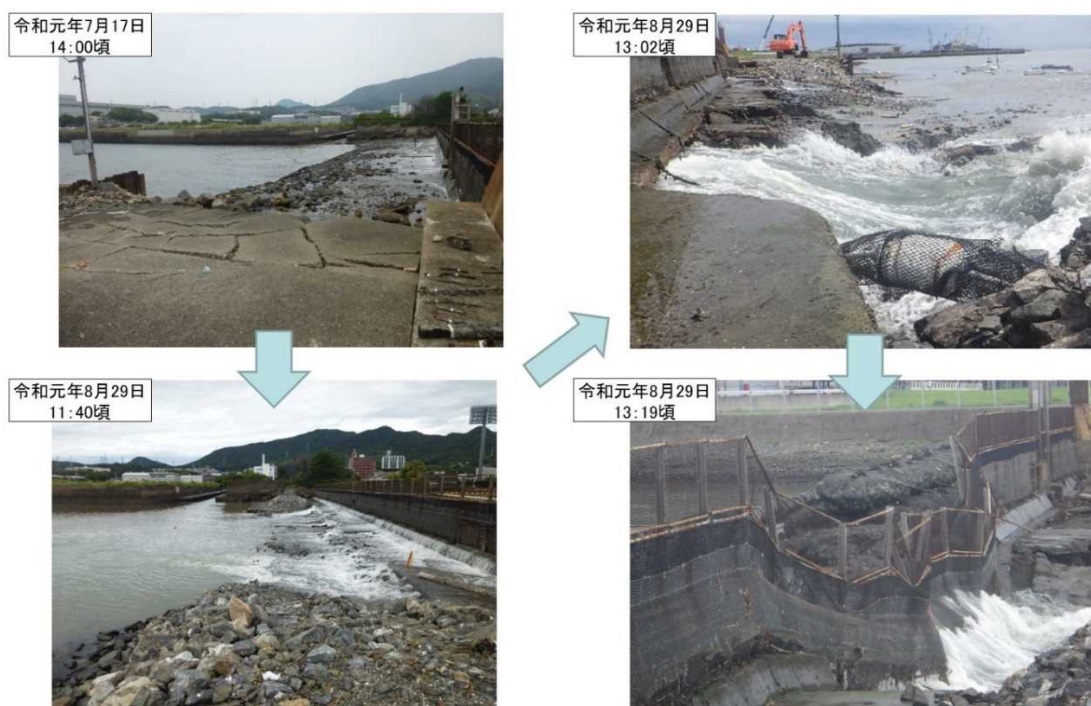
写真２－１－３ 護岸被災の時系列写真

令和元年8月29日13時頃、下関競艇場護岸の近接する位置で実施している工事「平成31年度下関港海岸（山陽地区）護岸（改良）工事（新川水門）」（以下「工事」という）の作業員が、捨石撤去工事の作業を開始するため現場に向かった所、護岸の水叩きが一部沈み込んでいることを発見。

その後、水叩きがグラグラ揺れ、水叩きが破壊されるとともに護岸下部が押し流された。その後護岸上部が下に沈み込んだ（写真２－１－３）。さらに、競艇場側に存在していたフィルターユニットやフロートが海に流出した（写真２－１－４）。

被災後の写真及び動画から、被災直後においては、護岸上部は護岸法線を保った状態を維持したまま、護岸下部が先に押し流され、その抜けた空間を通して競艇場内のフィルターユニットやフロートが海側に押し流されている。その後、護岸上部が真下に崩落したことが確認できる（写真2-1-3）。

以上から、護岸被災の形態は、水の流れにより護岸下部の基礎地盤<sup>2</sup>が破壊された浸透破壊によるものと考えられる。また、護岸の被災は、写真及び動画から、護岸の水叩き端部から発生したことが推測される。

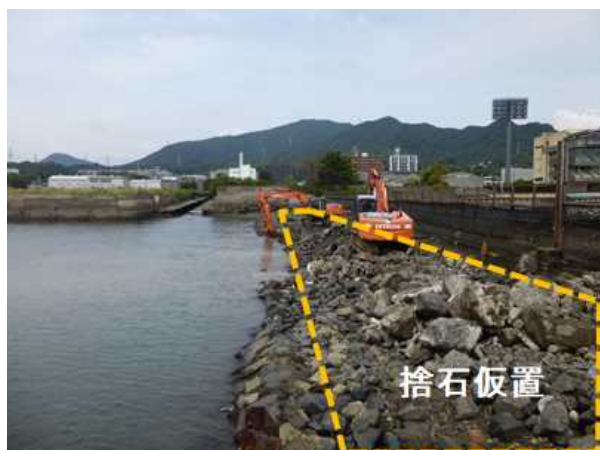
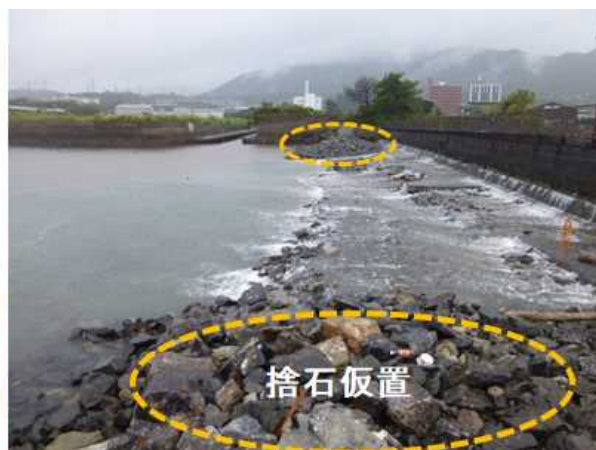
写真 2－4－4 現地写真（左：8 月 26 日 11 時、右：8 月 28 日 11 時）

- ・ 競艇場護岸の被災箇所前面にて、捨石撤去を実施。
- ・ 既設護岸の一部の捨石（岩塊、玉石）をバックホウ（0.7m<sup>3</sup>級）で掘削し、護岸の両脇に仮置き（写真 2－4－4、5）。

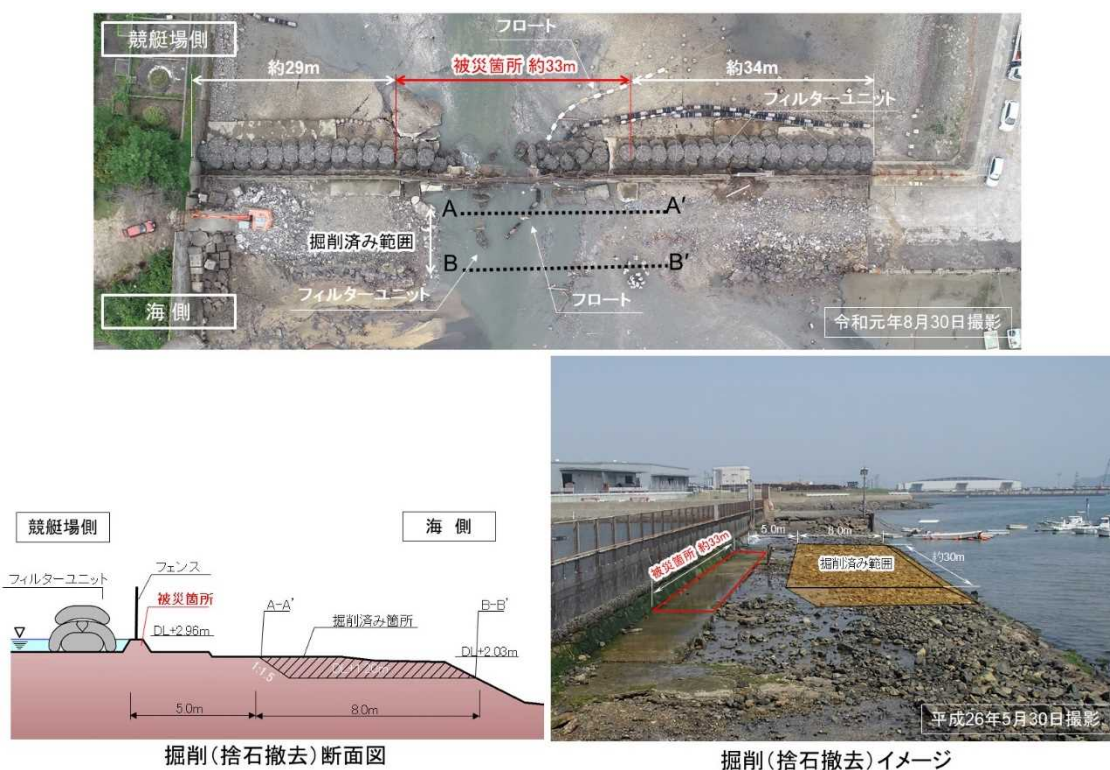
図2-4-7 護岸被災位置と捨石撤去位置との関係

捨石撤去作業は、令和元年8月22日から28日にかけて、競艇場護岸から海側に約5m～13m離れた位置で、延長約30m程度、撤去深さは40cm～90cm実施した。

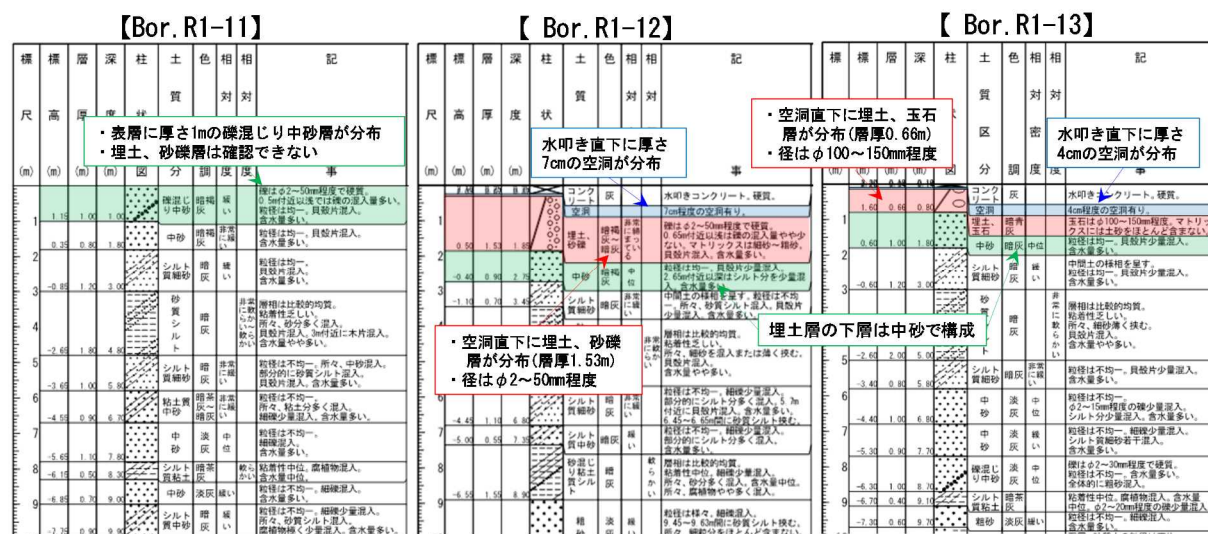
図3-3-3 ボーリング柱状図、コア写真

ボーリング調査結果から、競艇場護岸直下の基礎地盤は、比較的粒径の小さい礫が分布していたことが確認された。水叩き直下には空洞が確認され、Bor. R1-12は厚さ7cm、Bor. R1-13は厚さ4cmであった(図3-3-3)。

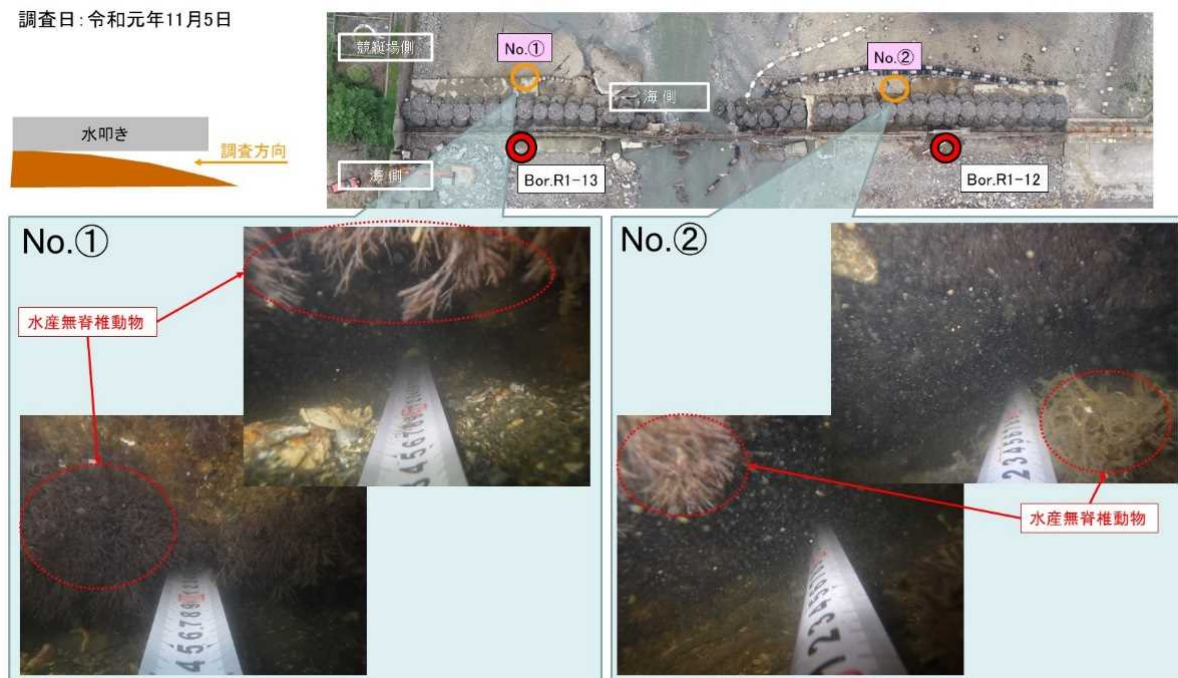
図3-3-5 護岸競艇場側の空洞化調査写真

また、調査位置No. ①、②では、水叩きの下部の空洞が奥行き70cm迄確認された。また、空洞に水産無脊椎動物（コケムシ類）が確認された。個体の大きさから1年以上は生息していると考えられ、被災前から空洞状態であったことが推察できる（図3-3-5）。

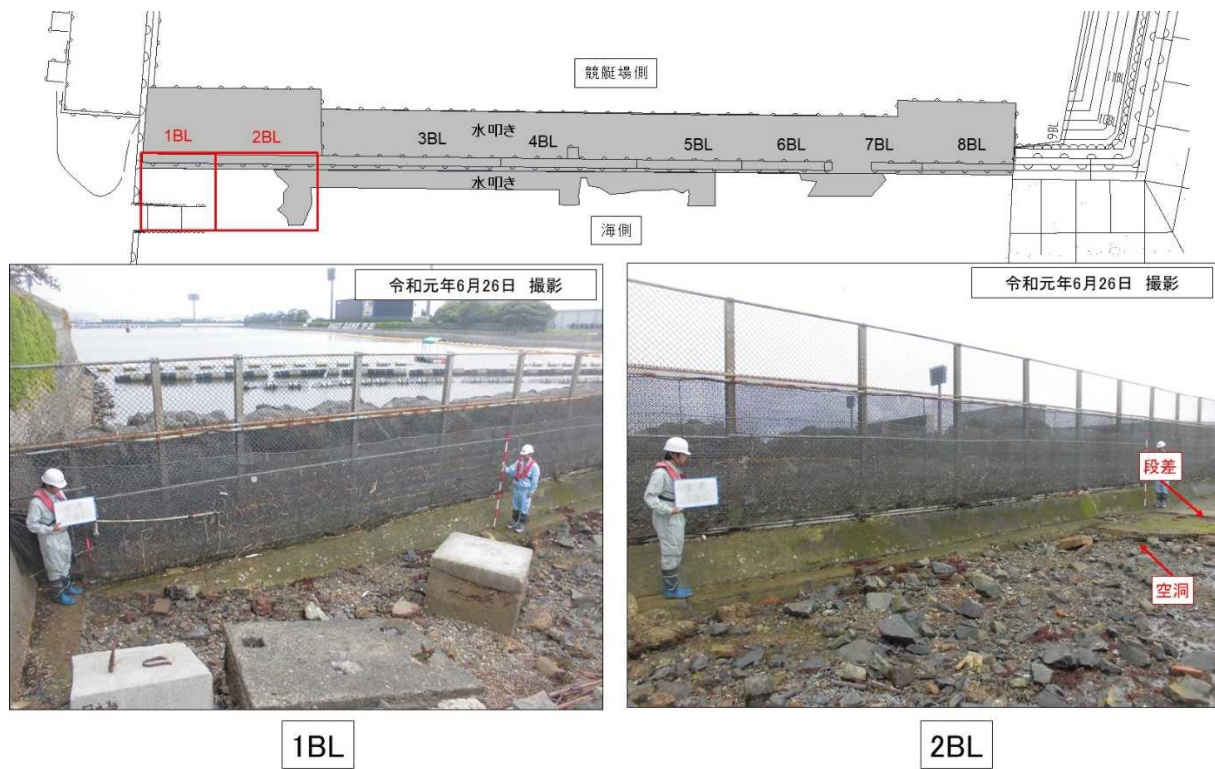
図 3 - 3 - 6 競艇場護岸水叩きの状況①（被災前）

被災前に撮影した水叩き写真から、水叩きの長さは一様ではなく、所々欠損している箇所が確認された。また、亀裂や空洞、段差も確認された。

- ・水叩き2BLでは、段差や空洞が確認された（図3-3-6）。
- ・水叩き3BLと4BLでは、段差や亀裂、空洞からの流水が確認された（図3-3-7）。
- ・水叩き5BLでは、亀裂や欠損、空洞からの流水が確認された（図3-3-8）。
- ・水叩き6BLでは、護岸下部の空洞から流水が確認された（図3-3-9）。
- ・水叩き7BLでは、欠損が確認された（図3-3-10）。

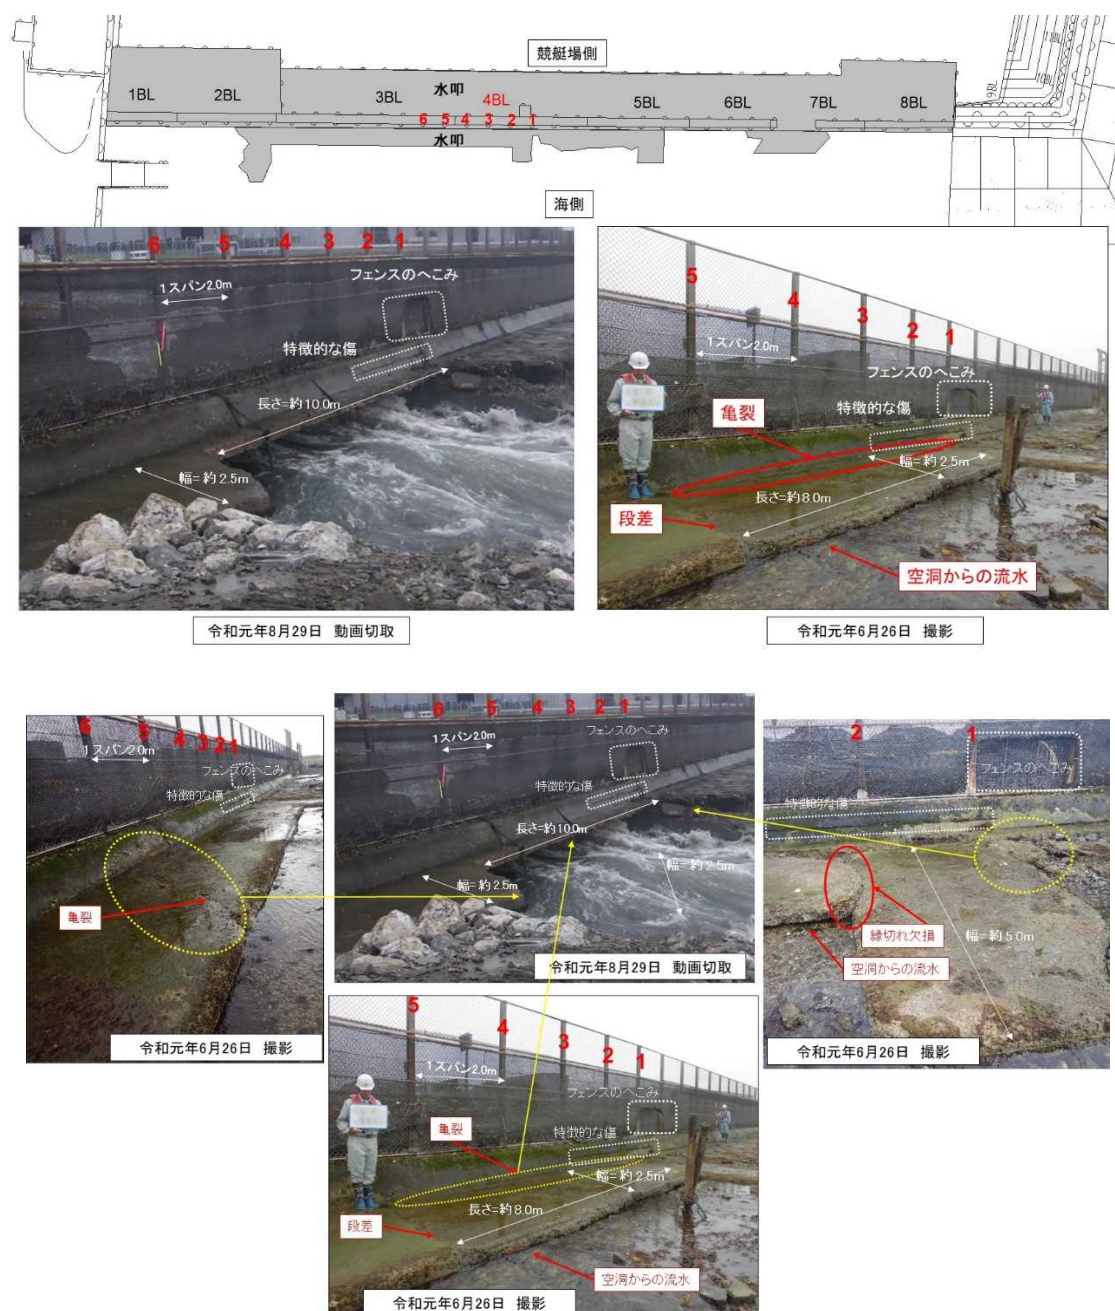
図3-3-10 被災護岸前面の水叩きの状況（被災前）

被災前後の写真を比較すると、護岸の特徴的な傷、及びフェンスのへこみから、被災発生箇所の位置（4BL）が推測される。この箇所では全域にわたり、被災前から亀裂や段差、空洞からの流水があることが確認された。更に、被災前後の写真を詳細に比較すると、被災直後に無くなった水叩きの箇所には、亀裂等が生じていたことが確認された（図3-3-10）。

また、工事関係者の目撃情報によると、被災直前に、水叩きがグラグラしていたとの証言が得られている。
