下関競艇場護岸被災における原因究明等とりまとめ  
報告書

令和 2 年 3 月 9 日

下関競艇場護岸被災原因究明等委員会

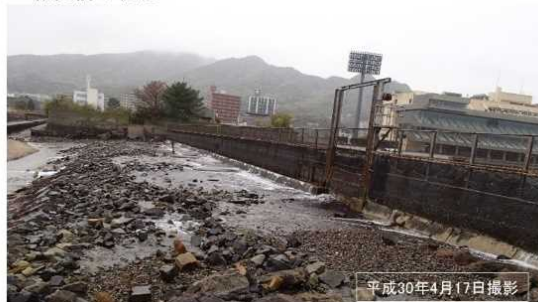
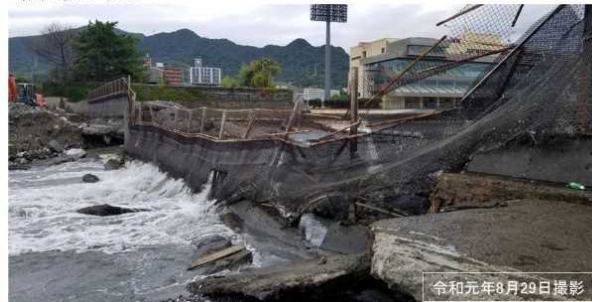
図2-1-2 被災状況写真

令和元年8月29日（木）13時頃、山口県下関市長府扇町4-70地先に位置する「ボートレース下関」（管理者：下関市ボートレース企業局）において、競艇場水面と海を隔てる護岸（以下「下関競艇場護岸」という）約96mのうち、中央部約33mが被災した（図2-1-1、2）。

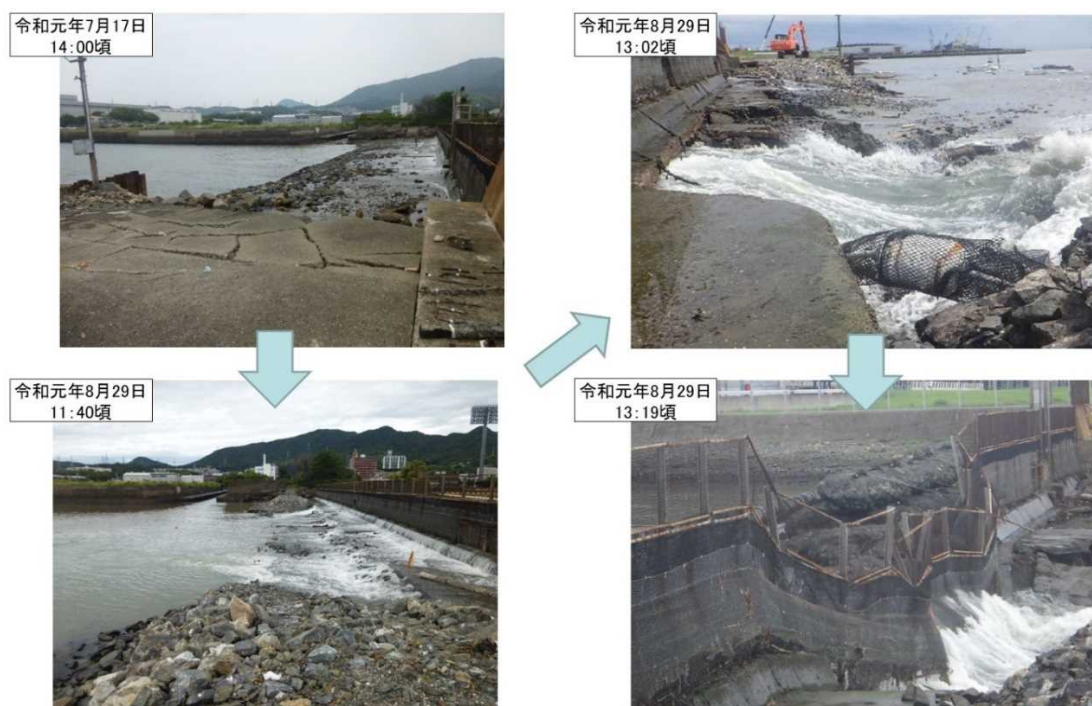
図２－１－３ 護岸被災の時系列写真

その後、水叩きがグラグラ揺れ、移動するとともに護岸下部が押し流された。その後護岸上部が下に沈み込んだ（図２－１－３）。さらに、競艇場側に存在していたフィルターユニットやフロートが海に流出した（図２－１－４）。

被災後の写真及び動画<sup>b</sup>から、被災直後においては、護岸上部は護岸法線を保った状態を維持したまま、護岸下部が先に押し流され、その抜けた空間を通して競艇場内のフィルターユニットやフロートが海側に押し流されている。その後、護岸上部が真下に崩落したことが確認できる（図2-1-3）。

以上から、護岸被災の形態は、水の流れにより護岸下部の基礎地盤が破壊された浸透破壊によるものと考えられる。また、護岸の被災は、写真及び動画から、護岸の水叩き端部から発生したことが推測される。

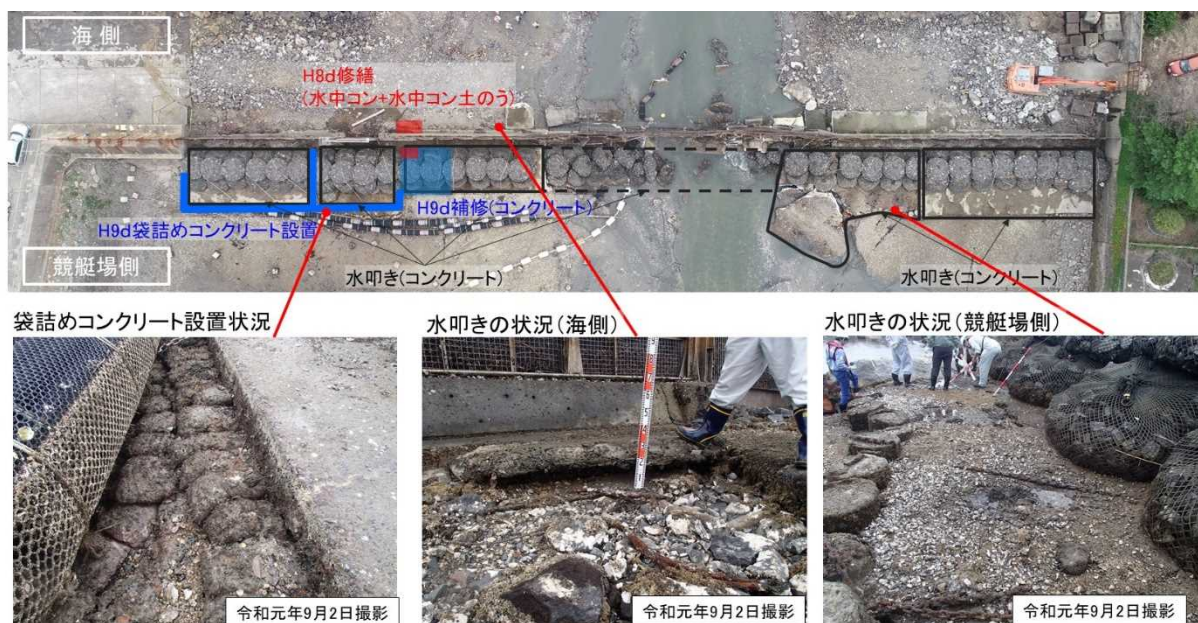
図 2 - 2 - 2 競艇場護岸の修復位置と内容

また、修復履歴については、漏水修繕工事としてコンクリート補修及び袋詰めコンクリートの設置が行われている（図2-2-2）。

平成8年：漏水修繕工事として、水中コンクリート打設、土のう設置

平成9年：漏水改修工事として、袋詰コンクリート設置、コンクリート補修

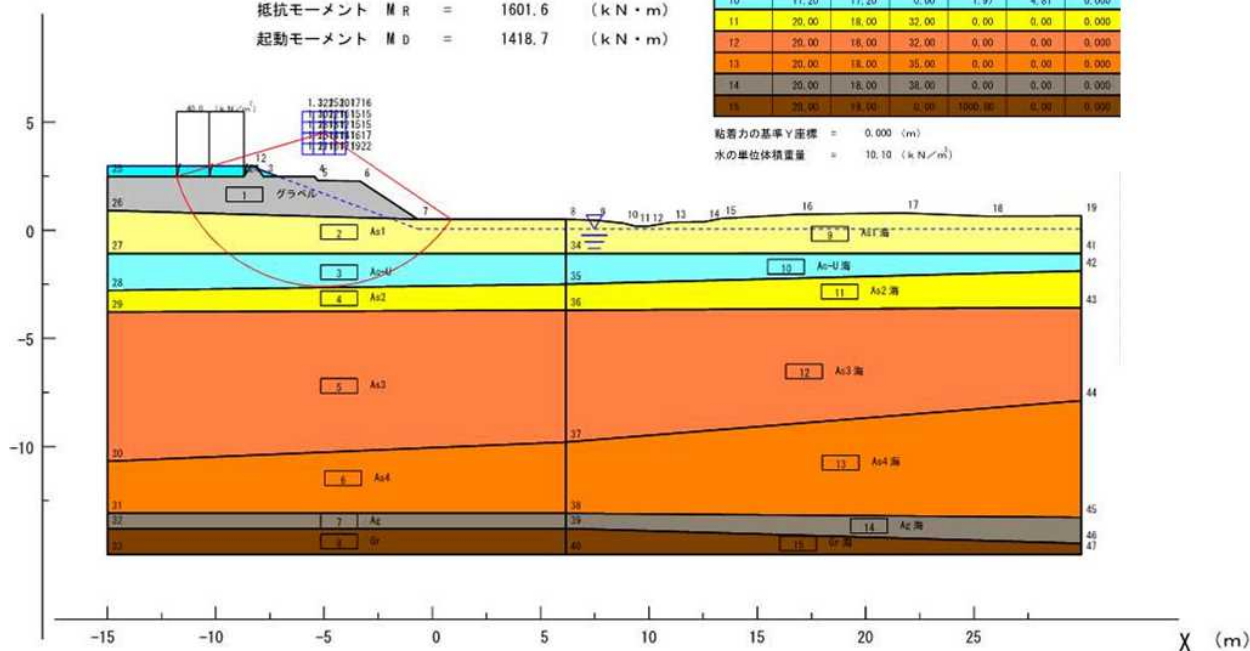
図2-4-3 円弧すべり計算結果

- ・ 競艇場護岸の構造が不明瞭であるため、試掘を実施(図2-4-2)。
- ・ 試掘に先立ち、撤去断面における安定計算(円弧すべり<sup>a</sup>計算)を実施。すべり破壊に対する最小安全率 $F_s \min$ が1.129となり、仕様規定の1.1を上回ることから、安全基準を満たしていることを確認(図2-4-3)。
- ・ 水叩きのない箇所では層厚や埋設物の有無を確認。
- ・ 潮待ち作業で試掘し、試掘後は埋め戻し。

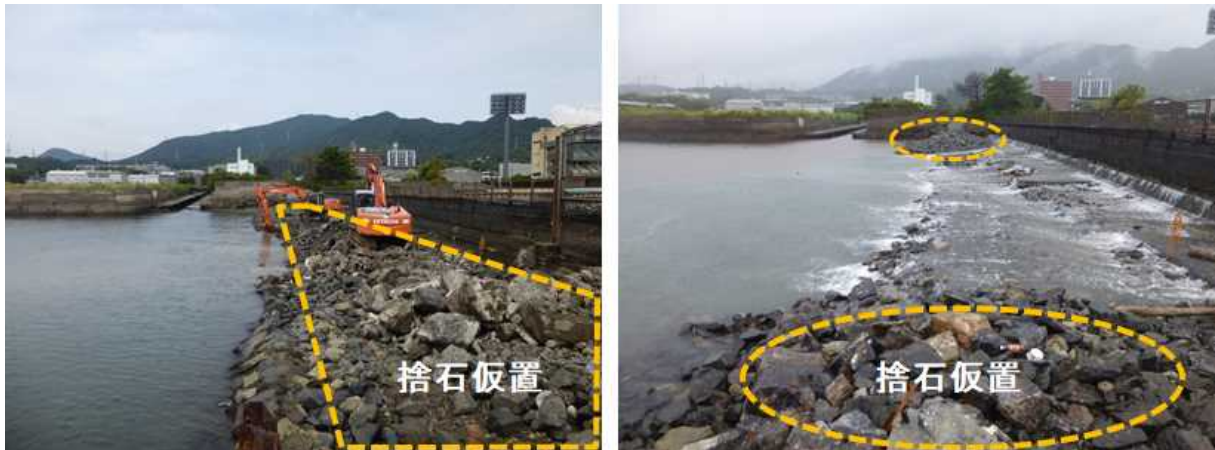
図 2-4-4 現地写真（左：8 月 26 日 11 時、右：8 月 28 日 11 時）

- ・ 競艇場護岸の被災箇所前面にて、捨石撤去を実施。
- ・ 既設護岸の一部の捨石（岩塊、玉石）をバックホウ（0.7m<sup>3</sup>級）で掘削し、護岸の両脇に仮置き（図 2-4-4、5）。

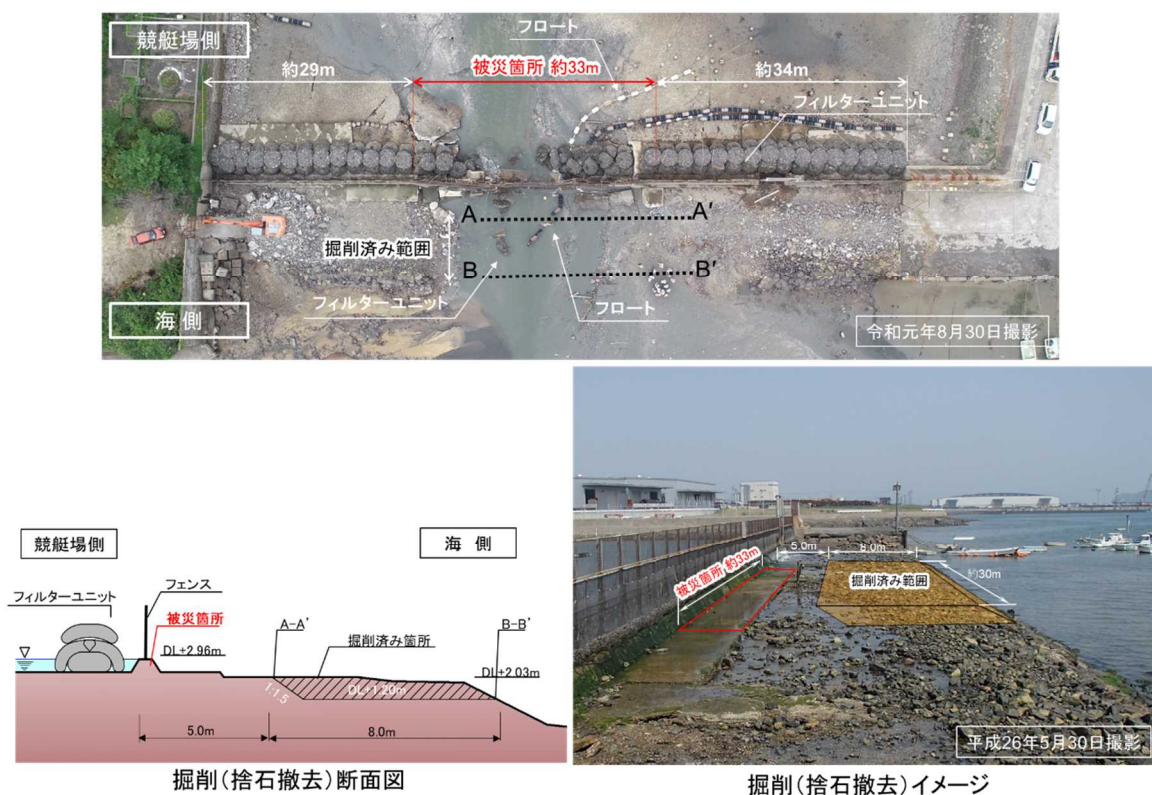
図2-4-7 護岸被災位置と捨石撤去位置との関係

捨石撤去作業は、令和元年8月22日から28日にかけて、競艇場護岸から海側に約5m～13m離れた位置で、延長約30m程度、撤去深さは40cm～90cm実施した。

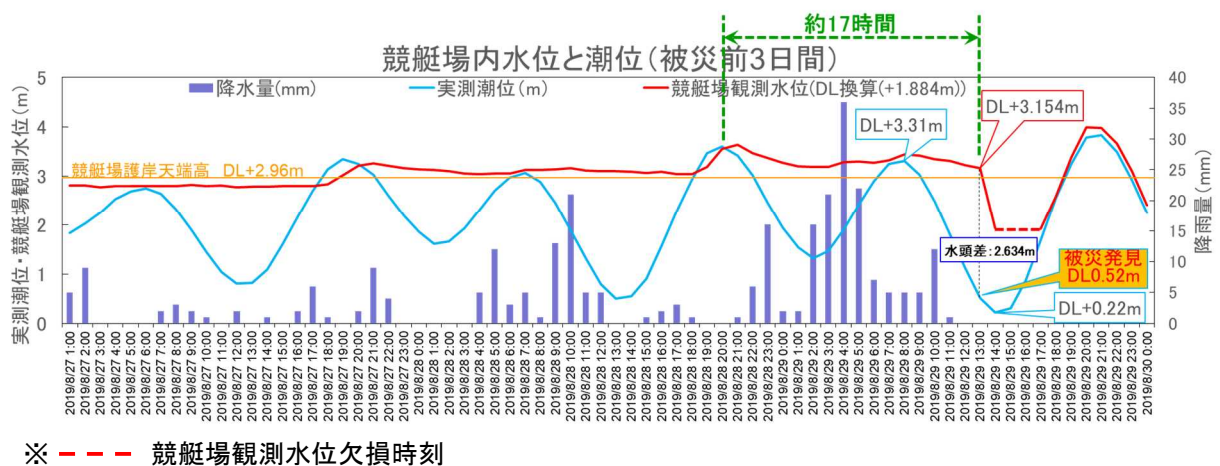
図 3 - 2 - 1 潮位及び競艇場内水位

被災当日の競艇場護岸の水位は、3日前（令和元年8月27日1時）からの降雨により、護岸天端高を越える高い水位が継続しており、被災前日の令和元年8月28日21時には、水位が護岸天端高より67.4cm高いDL+3.634mとなり、その後も護岸天端高より約20～50cmの高い水位が継続した。

被災当日は大潮であり、潮位が満潮（DL+3.31m）から干潮（DL+0.22m）へ大きく変動する間に護岸が被災した。被災時（令和元年8月29日13時）の競艇場水位は、DL+3.154m、潮位はDL+0.52mであり、競艇場内外の水位差は2.634mであった（図3-2-1）。

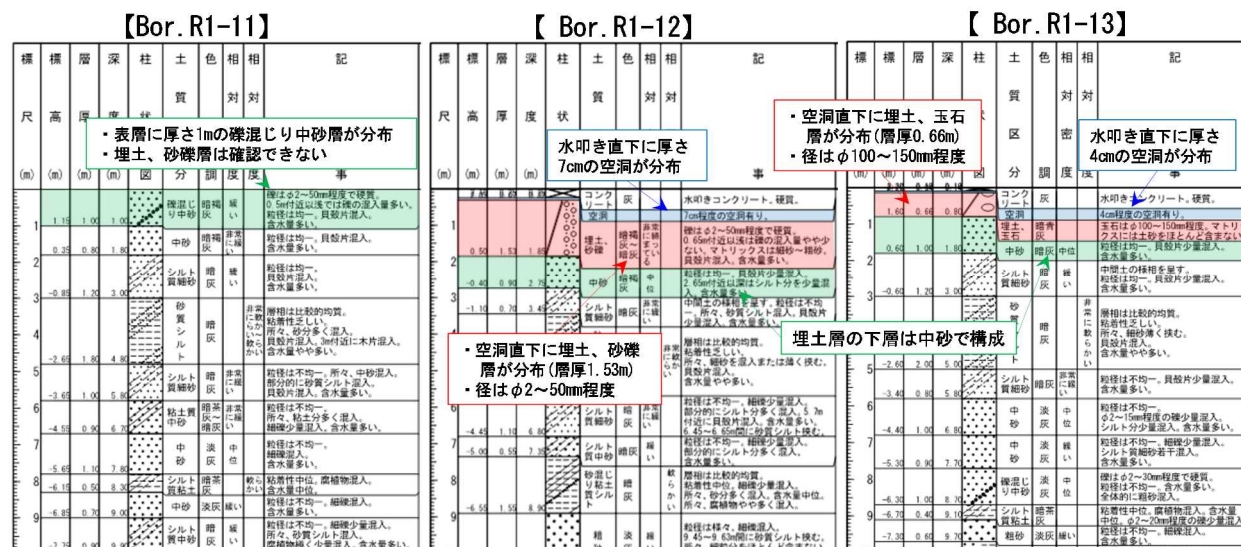
図3-3-3 ボーリング柱状図

ボーリング調査結果から、競艇場護岸直下の基礎地盤は、比較的粒径の小さい礫が分布していたことが確認された。水叩き直下には空洞が確認され、Bor. R1-12は厚さ7cm、Bor. R1-13は厚さ4cmであった(図3-3-3)。

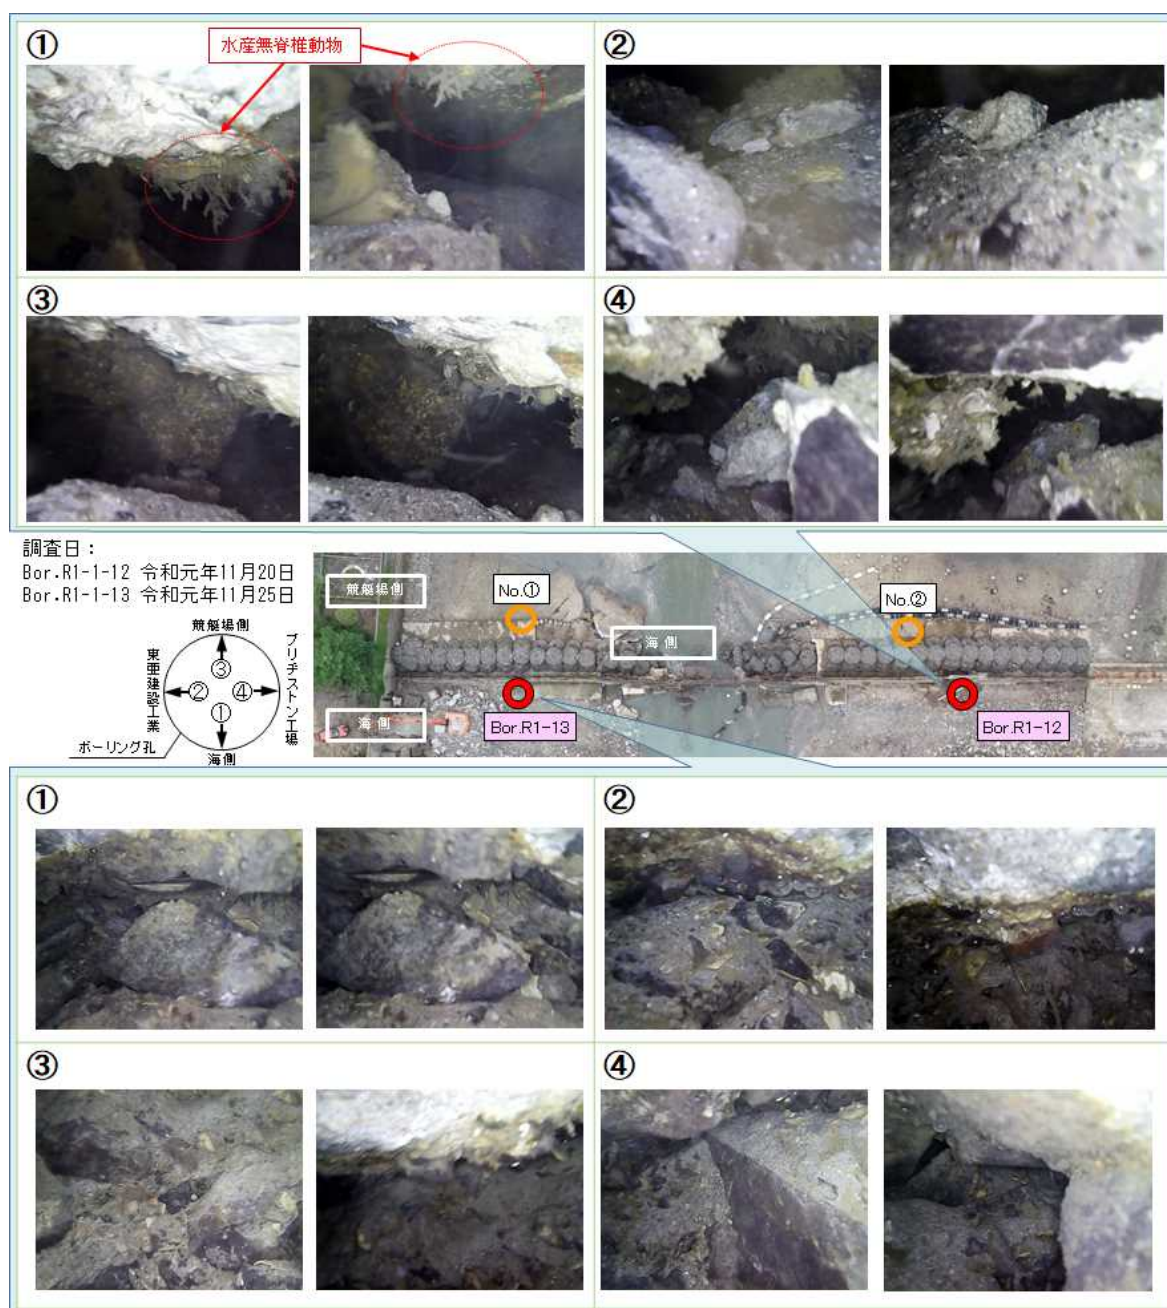
図3－3－4 護岸海側の空洞化調査写真（Bor. R1-12、Bor. R1-13）

この結果、護岸海側の調査位置Bor. R1-12では、水叩きの下部に厚さ7cm程度の空洞が確認された。また、空洞に水産無脊椎動物（コケムシ類）が確認された。個体の大きさから1年以上は生息していると考えられ、被災前から空洞状態であったことが推察できる。同じく海側の調査位置Bor. R1-13では、水叩きの下部に厚さ4cm程度の空洞が確認された（図3－3－4）。

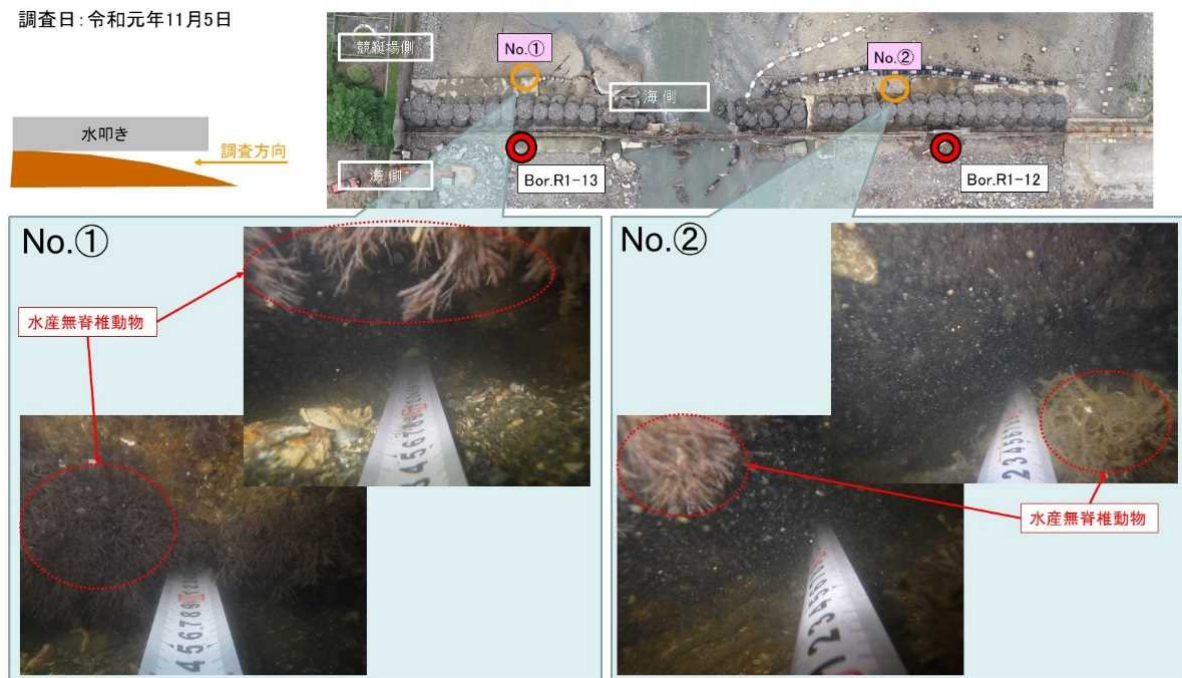
図3-3-5 護岸競艇場側の空洞化調査写真

また、調査位置No. ①、②では、水叩きの下部の空洞が奥行き70cm迄確認された。また、空洞に水産無脊椎動物（コケムシ類）が確認された。個体の大きさから1年以上は生息していると考えられ、被災前から空洞状態であったことが推察できる（図3-3-5）。

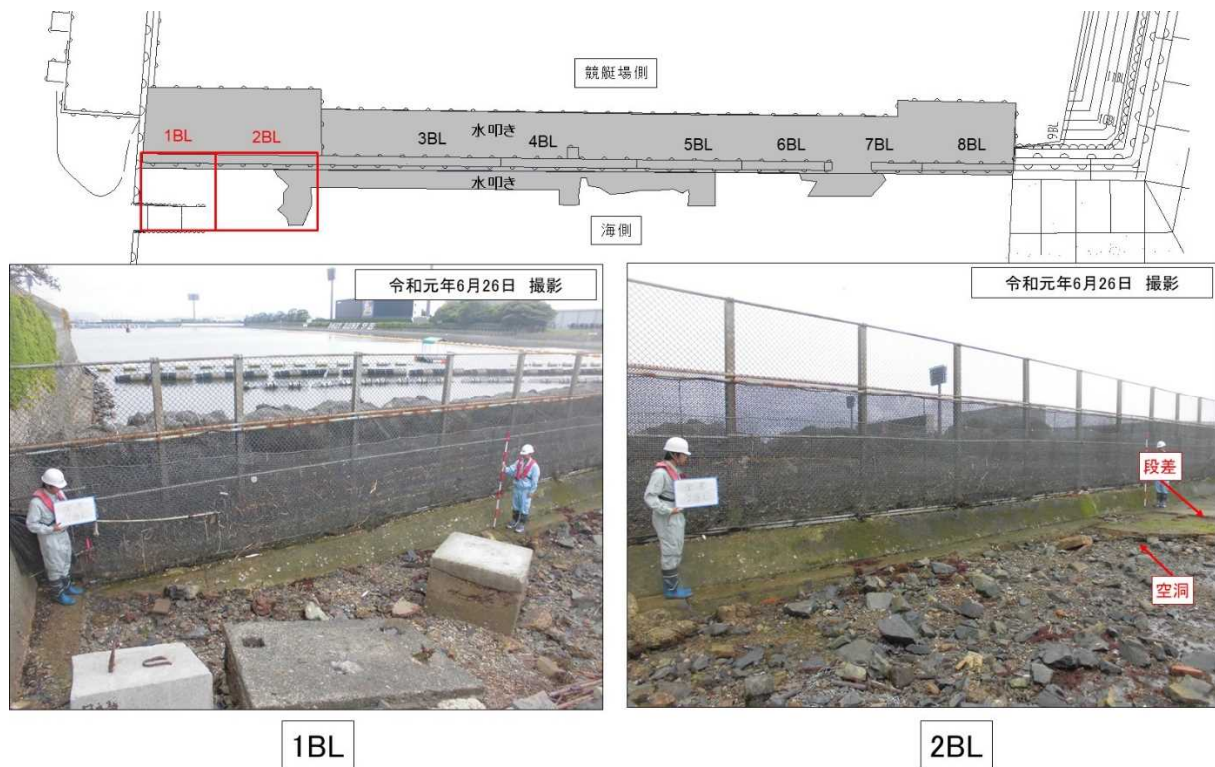
図 3 - 3 - 6 競艇場護岸水叩きの状況①（被災前）

被災前に撮影した水叩き写真から、水叩きの幅は一様ではなく、所々欠損している箇所が確認された。また、亀裂や空洞、段差、護岸と水叩きの間に目地の開きも確認された。それぞれの状況は下記のとおり。

- ・ 水叩き2BLでは、段差や空洞が確認された（図3-3-6）。
- ・ 水叩き3BLと4BLでは、段差や亀裂、目地の開き、空洞からの流水が確認された（図3-3-7）。
- ・ 水叩き5BLでは、目地の開きや欠損、空洞からの流水が確認された（図3-3-8）。
- ・ 水叩き6BLでは、護岸下部の空洞から流水が確認された（図3-3-8）。
- ・ 水叩き7BLでは、欠損が確認された（図3-3-9）。

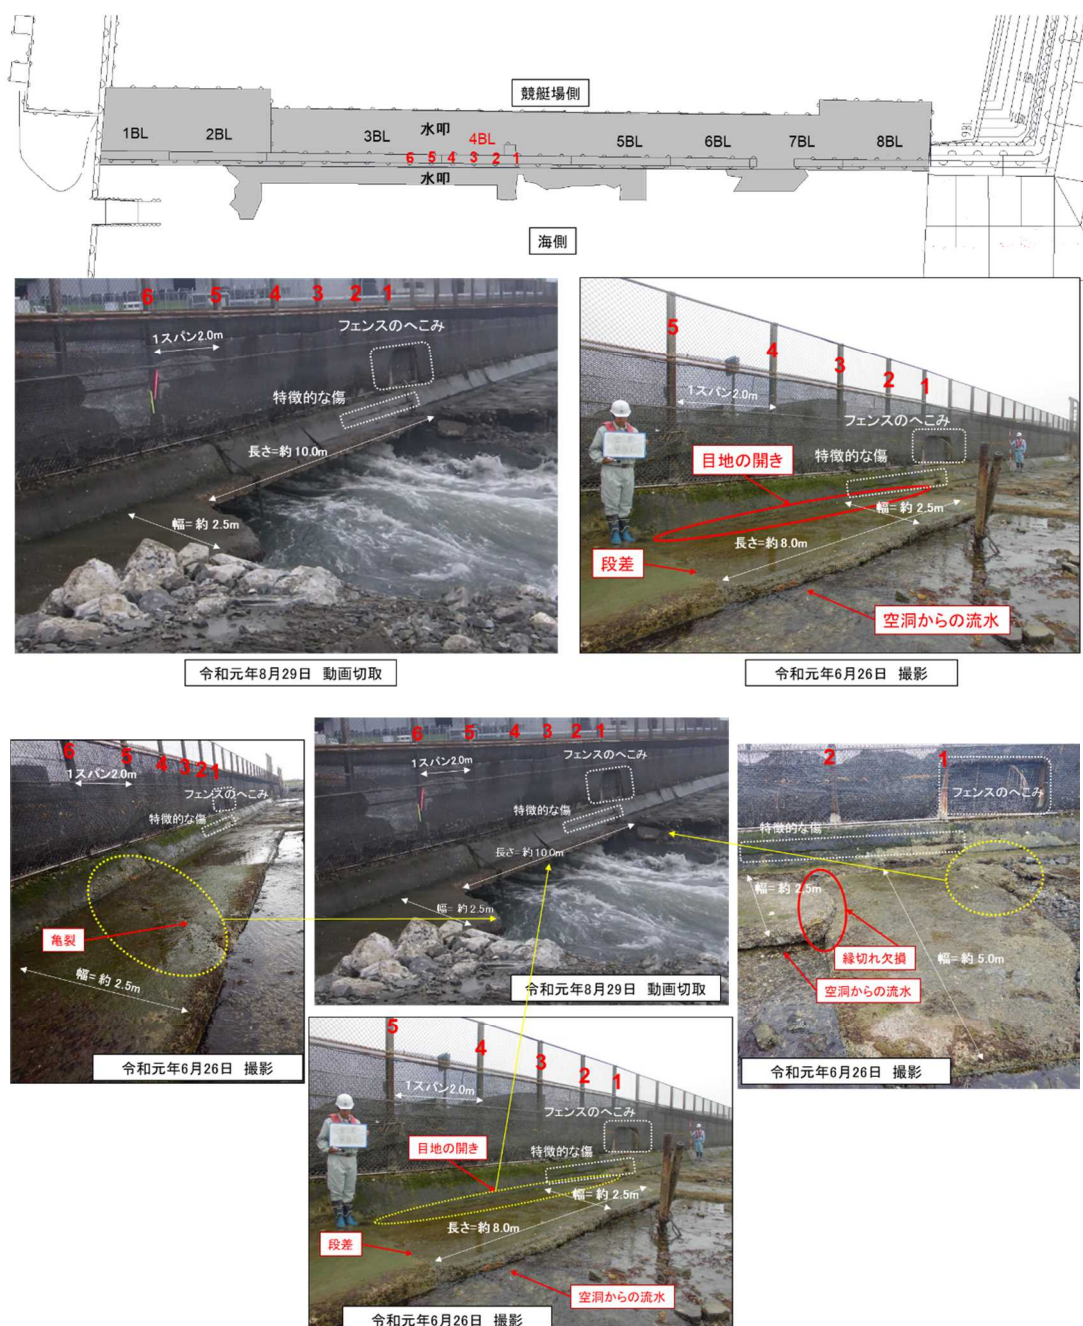
図3-3-10 被災護岸前面の水叩きの状況

被災前後の写真を比較すると、護岸の特徴的な傷及びフェンスのへこみから、被災発生箇所の位置（4BL）が推測される。この箇所では全域にわたり、被災前から段差や亀裂、目地の開き、空洞からの流水があることが確認された。更に、被災前後の写真を詳細に比較すると、被災直後に無くなった水叩きの箇所は、護岸との間に目地の開きが生じていたことが確認された（図3-3-10）。

また、工事関係者の目撃情報によると、被災直前に、水叩きがグラグラしていたとの証言が得られている。

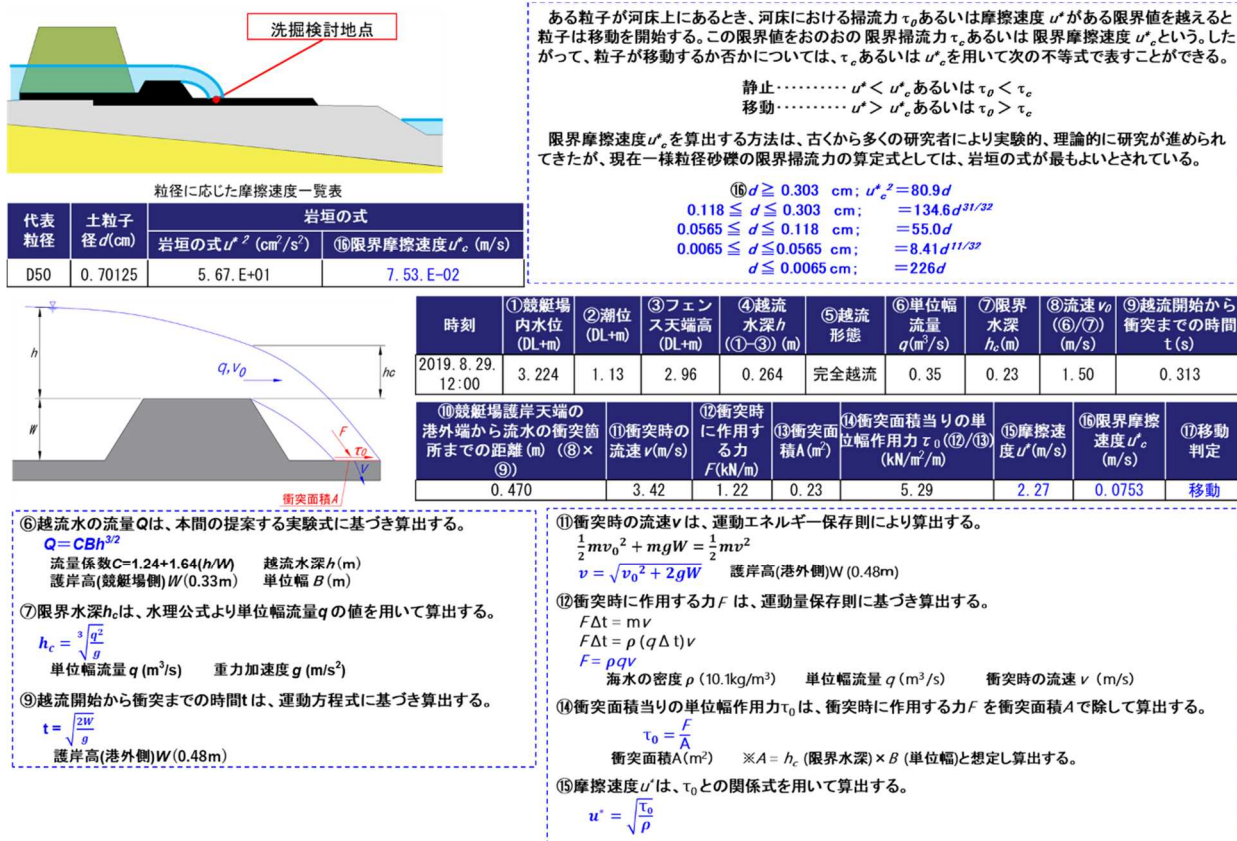
図4-1-9 護岸天端を越える越流水の評価

越流が長時間護岸に作用する場合、水叩きがなければ洗掘される可能性があり、特に目地の開きや欠損箇所に越流水が直接作用すれば、基礎地盤の力学特性は失われ、浸透破壊を助長するおそれがある。

護岸被災直前（12時頃）の越流水深は0.264mであり、流速は越流量から逆算して3.42m/s、水叩き上面に衝突する摩擦速度は2.27m/sと算出できる。平均粒径から土粒子の限界摩擦速度は0.0753m/sであると推測され、水叩き上面に衝突する摩擦速度を大きく下回っているため、基礎地盤に越流水が作用すれば土粒子は移動し、洗掘されると評価できる（図4-1-9）。

3-3 (3) において、競艇場護岸は所々欠損しており、空洞や亀裂、護岸と水叩きとの間に目地の開きが確認されていることから、越流水が水叩きの亀裂や目地の開き部分から直接地盤に衝突し、地盤の洗掘が加速され、水叩きの移動を引き起こした要因になったことが推測される。

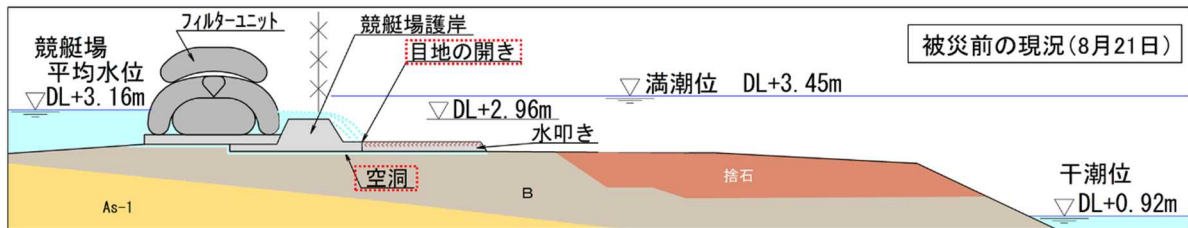
### ①被災前の状況

- ・競艇場護岸は、経年劣化により護岸内部や水叩きに水みち発生の要因となる空洞や目地の開きが発生していた。

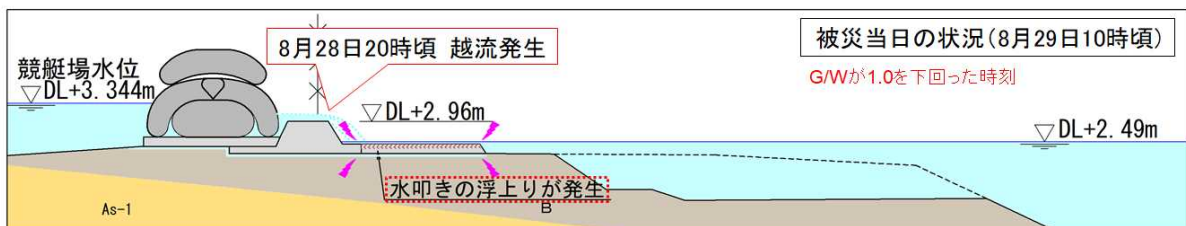
### ③水叩きの浮き上がり

- ・被災当日(8月29日)10時頃、豪雨によって競艇場内の水位が上昇し、高い水圧が水叩きが発生。
- ・G/Wが1.0を下回り、水叩きが浮き上がる。
- ・なお、越流は8月28日20時頃に発生した。

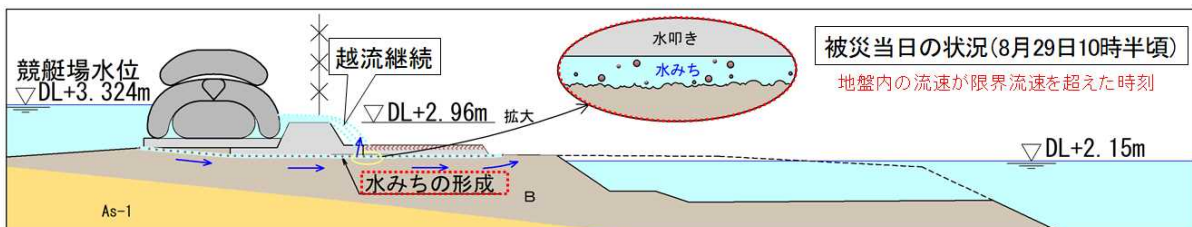
### ④護岸下部に水みちが形成

- ・同日10時半頃、競艇場内の水位が高い水位を保つ中、潮位が下がり、潮位と水位差に起因する浸透流が通常より長い時間作用。
- ・地盤内の流速が限界流速を超え、土粒子が流亡、水みちが形成。

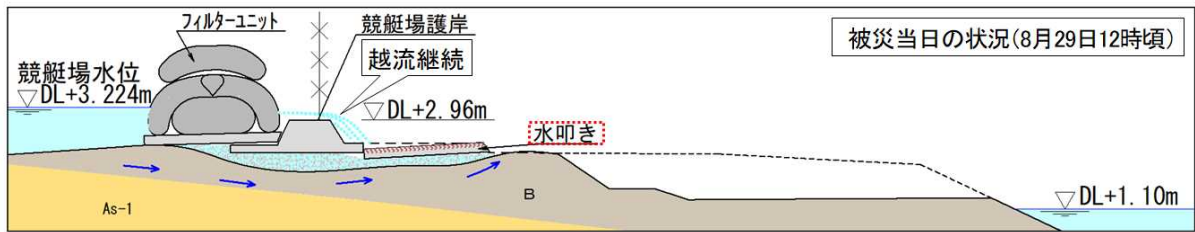
### ⑤護岸直下の空洞拡大

- ・同日12時頃、さらに地盤内の土粒子が流亡し、水みちが拡大、護岸直下の空洞が大きくなる。
- ・競艇場側から護岸を越えて海側へ流れ出る越流水が、水叩きの端部を押さえ、水叩きが動き始める。

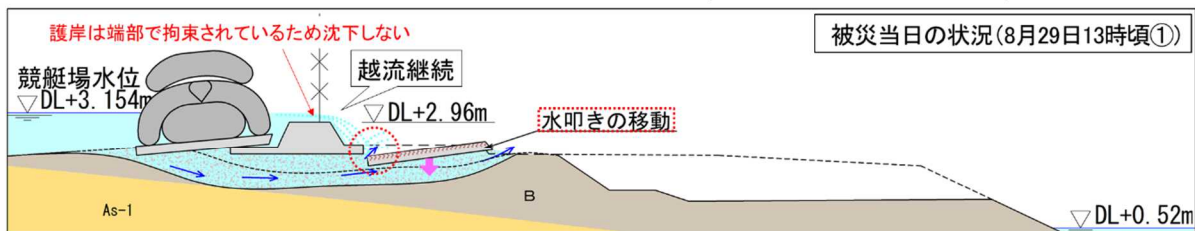
### ⑥越流水により水叩きが移動し上向きの水みちが形成(動画や写真による推測)

- ・同日13時頃、競艇場側から護岸を越えて海側へ流れ出る越流水が、水叩きの端部を押さえ、水叩きが移動し、水みちの拡大を促進。
- ・また、水叩きの移動により上向きに水みちが形成される。

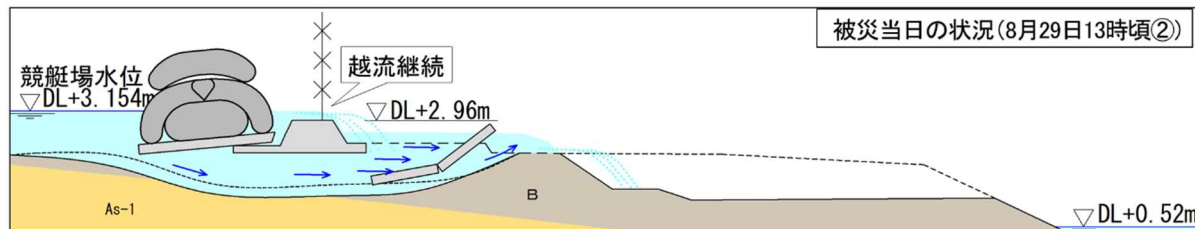
### ⑦空洞の拡大、移動した水叩きに水圧が作用(動画や写真による推測)

- ・護岸下部の水みちがさらに大きくなり、移動した水叩きに水圧が作用する。

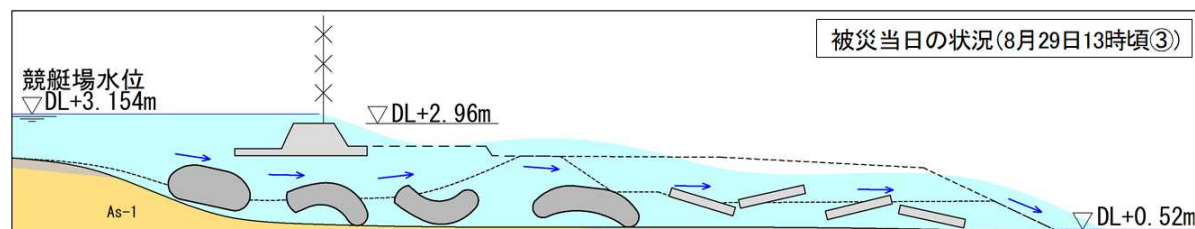
### ⑧水叩き、土砂、フィルターユニットの流出(動画や写真による推測)

- ・水圧によって、水叩き及び土砂が流出し、競艇場内に設置されていたフィルターユニットが、護岸下部の水みちを通して海側へ押し流される。
