第3回 福岡空港地盤改良工事の修補に関する有識者委員会

国土交通省 九州地方整備局
平成29年3月

事案	修補工法(候補)
福岡空港滑走路	浸透固化処理工法(曲がり削孔)

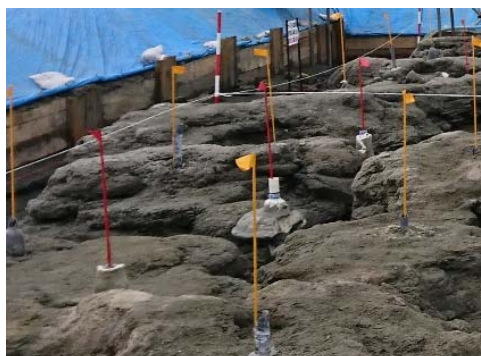
○ 杭芯法、杭間法のいずれも、先行改良体による追加注入への影響や盛り上がりによる地表面への影響なく施工できることが確認された。

掘り起こしによる浸透固化処理工法(赤)及び杭間法バルーングラウト工法(橙)による改良状況

中途半端に改良した地盤(施工不良地盤)を実験フィールドに再現し、杭芯法及び杭間法により追加注入試験を実施した。

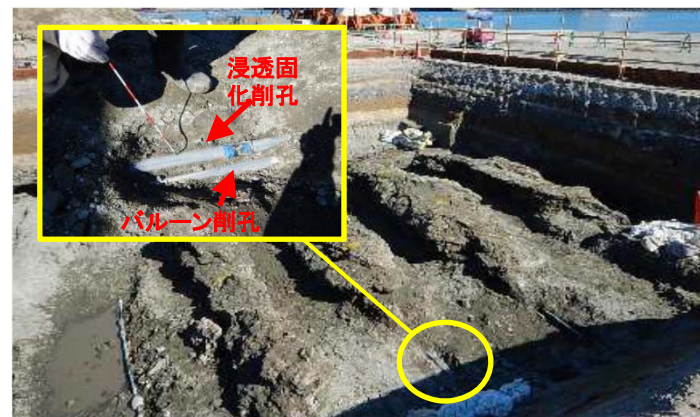
○ 新しい削孔は、既設削孔ラインに収斂し、そのラインに沿って削孔できることを確認。

追加削孔実験の様子

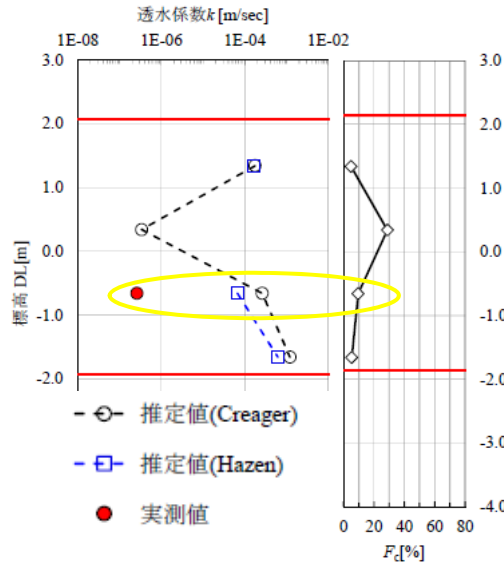
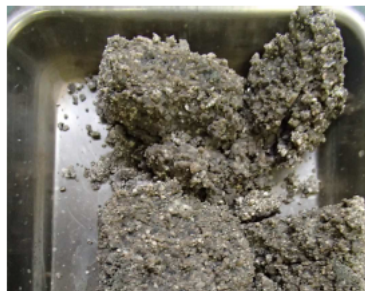
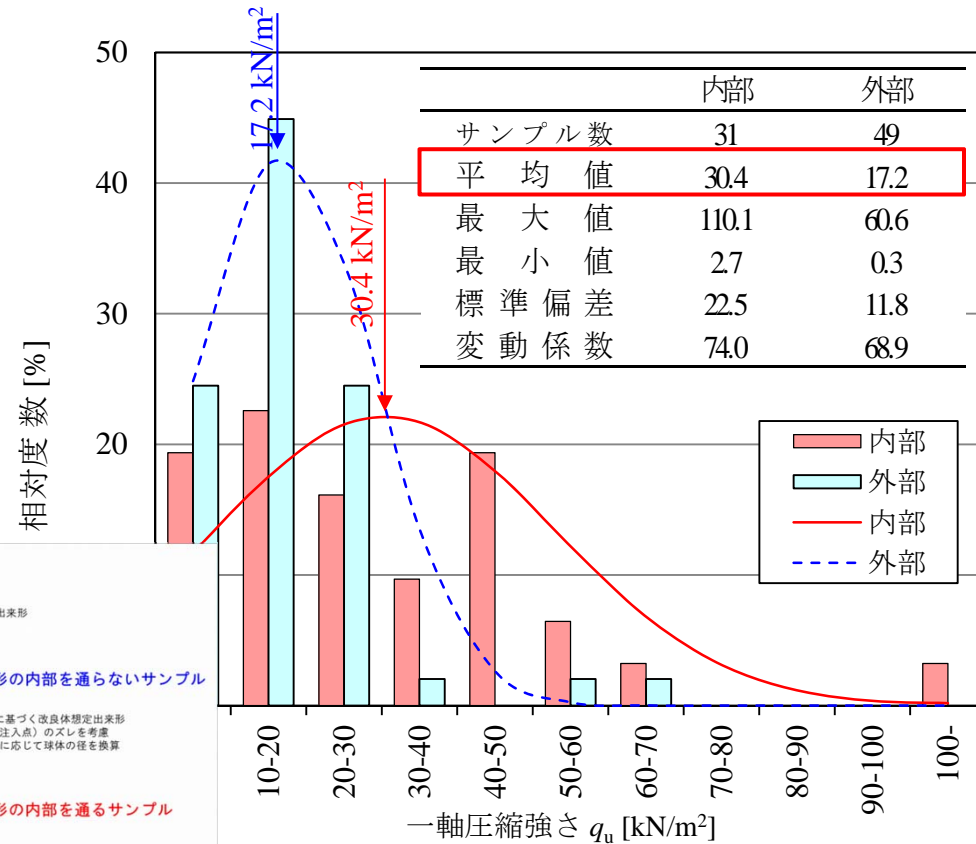
○ 地盤調査結果より、施工不良地盤の概ねの性状が判明した。

- ・施工不良工事前の地盤の透水係数(推定値)に比べ、施工不良地盤の透水係数は薬液の影響により低下していると推定される。
- ・細粒分含有率(FC)は40%以下で、浸透固化処理工法の適用が可能な地盤である。

- ・東亜JVが申告した出来形にもとづく想定改良体とサンプリング地点との位置関係を整理した結果、想定改良体の「内部」の一軸圧縮強さ(q_u 、平均値)は「外部」よりも大きい傾向が認められた。

- 土被りが小さいため、修補工事による滑走路舗装面の隆起を抑える必要がある。
- 予備実験(浸透固化処理工法)にて、施工不良である未充填部への注入方法(注入圧と注入量の関係)、曲がり削孔の施工、改良効果について確認できた。
- 現地地盤調査により、細粒分含有率(FC)は概ね40%以下であること、また、予備実験の結果により低い透水性の地盤への適用性も確認出来ていることから、浸透固化処理工法の適用が可能な地盤であると判断。
