# 環境監視のあらまし

新門司沖土砂処分場（Ⅱ期）公有水面埋立事業に関する調査結果  
（令和4年度版）

国土交通省 九州地方整備局

令和5年10月

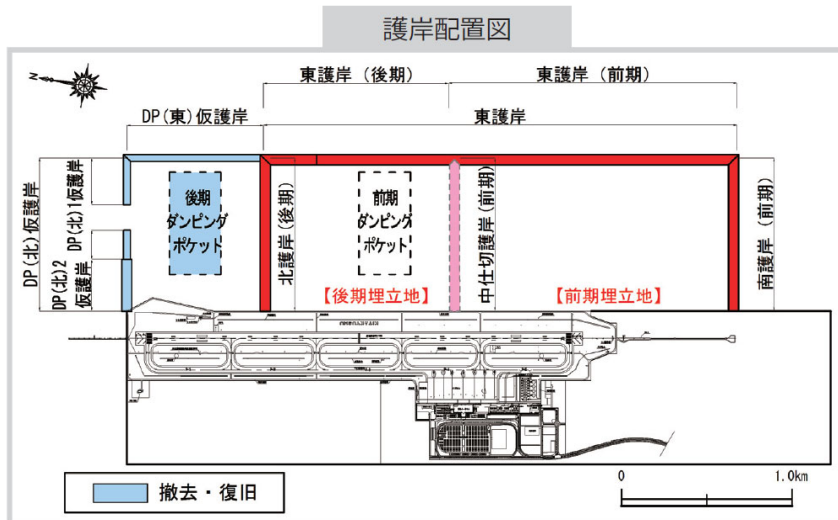
本事業は、航路や泊地などの整備に伴って発生する浚せつ土砂を早期に受け入れるため、処分場を前期埋立地と後期埋立地の2区に分け、順次作業を進めています。

工事は、主に護岸工事と埋立工事からなり、護岸工事の完了後に、埋立工事を実施する計画となっています。なお、埋立工事終了後にダンピングポケット<sup>注)</sup> 仮護岸の撤去・復旧工事を実施します。

注)  
ダンピングポケット：  
土運船で運搬してきた浚せつ土砂を、ポンプ浚せつ船で埋立地内へ再揚土する前に、一旦海底に仮置きする施設のこと。

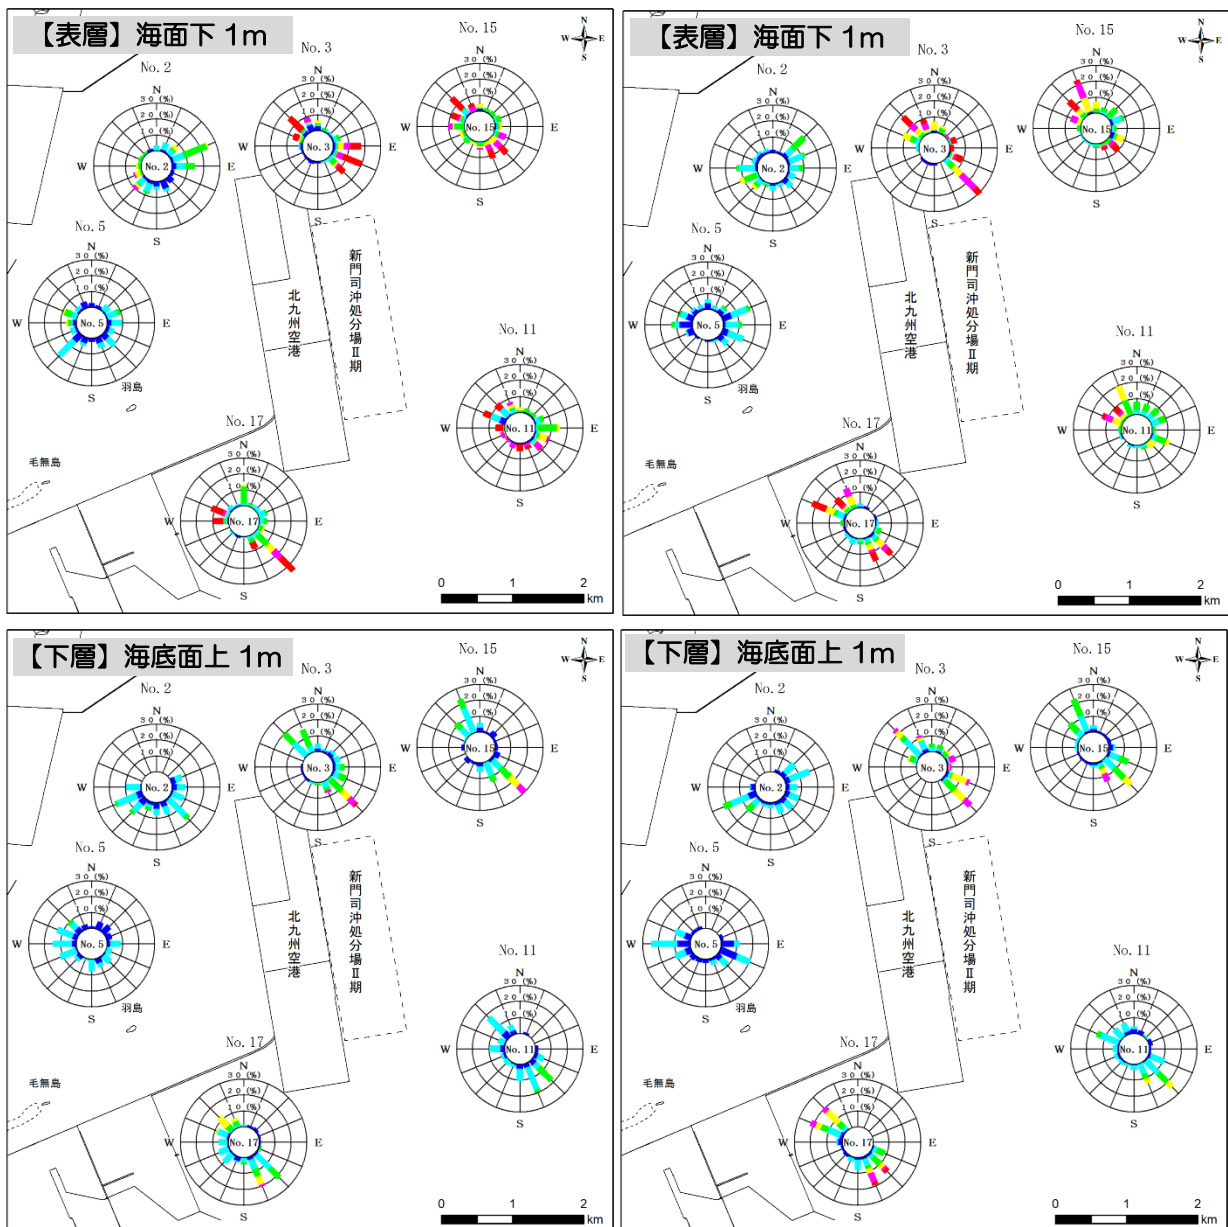
流向別流速出現頻度(左:夏季、右:冬季)

流向別流速頻度は、夏季では、空港島北東側の No.3、No.15、南東側の No.11、南西側の No.17 においては、表層、下層とも北西-南東方向の比較的大きな流れの出現頻度が高くなって

いました。一方、空港島北西側の No.2 の表層では北東-南西方向の出現頻度が高く、下層では明確な傾向はみられませんでした。空港島西側の No.5 では表層では南西方向、下層では西方向の比較的小さい流れが確認されました。冬季は、No.5 の表層で東方向の比較的小さい流れとなっていました、その他の地点は表層・下層ともに夏季と概ね同様の傾向にありました。

流況の監視は、本事業対象箇所の周辺海域 6 点で、夏季（令和 4 年 8 月）と冬季（令和 5 年 2 月）に流向・流速の 1 昼夜観測を行いました。

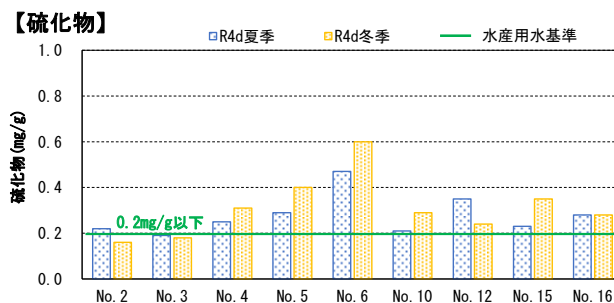
#### 底質調査結果

底質の監視は、本事業対象箇所の周辺海域9地点で採泥し、CODsedなどの分析を行いました。各調査地点における有機汚濁の指標であるCODsed及び硫化物の調査結果を下図に示します。

今年度の結果は、地点によって多少のばらつきがありますが、過年度の調査結果より低い値でした。全9地点で水産用水基準(20mg/g以下)より低い値となっていました。

今年度の結果は、例年と同様の値となり、No.3を除いた8地点で水産用水基準(0.2mg/g以下)より高い値となっていました。

CODsedは、河川からの有機物の流入量、赤潮発生状況(植物プランクトンの沈降・堆積)、貧酸素水塊の形成状況などにより、値が変化します。

硫化物は、有機物などが沈降し、それが分解されて酸素が消費される際に硫化水素が発生し、底質の硫化物が生成されます。

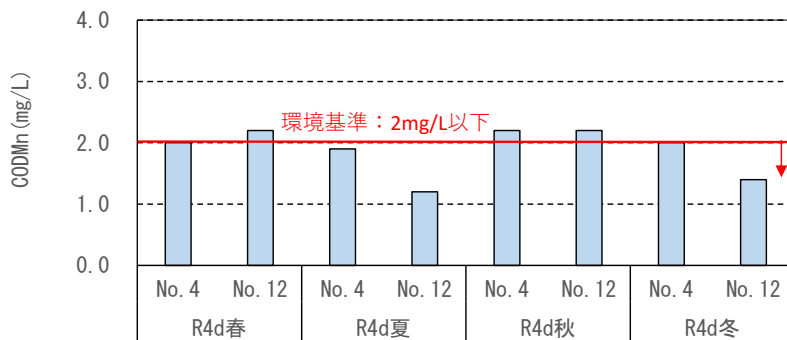
干潟水質調査結果

化学的酸素要求量(COD<sub>Mn</sub>)は 1.2~2.2mg/L の範囲を示していました。参考までに環境基準(2mg/L 以下)と比較すると、令和 4 年度春季、秋季の結果は環境基準より高い値となっていました。

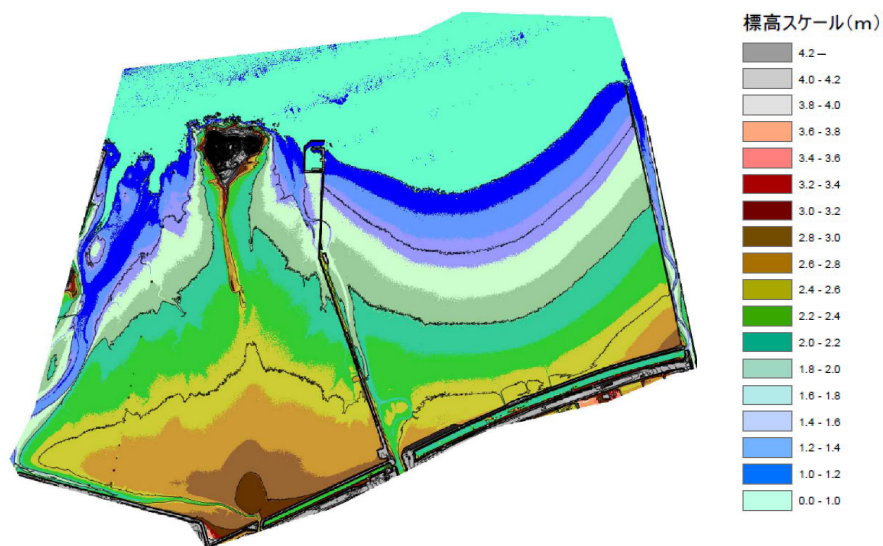
航空レーザー測量結果

干潟の形状は、空中写真撮影と航空レーザー測量を実施しました。調査の結果、干潟の形状は過年度と比較して、大きな変化はありませんでした。
