# しものせき Port News

2020 autumn

## 下関港海岸

### 前田地区の完成

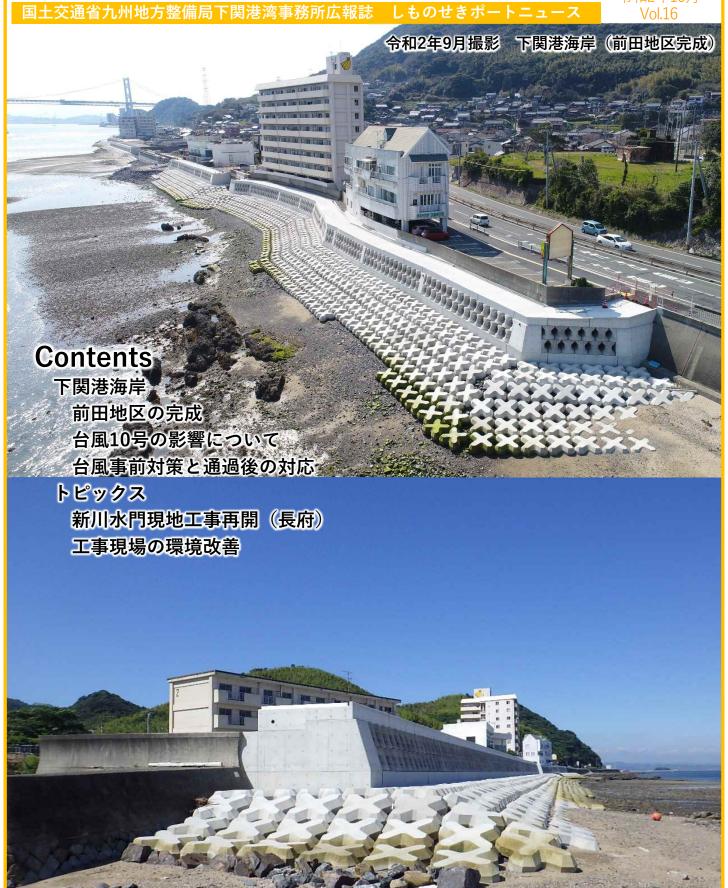
令和2年9月撮影 下関港海岸(前田地区完成)

前田地区(約770m)は、既設護岸の前面に波を弱める直立消波ブロック、基礎捨石を保護する被覆ブロック等で構成された護岸の整備を2018年度から開始し、2020年8月に整備が完了しました。

完成した直後、台風9号・10号が接近し下関市に高潮警報が発令されましたが、被害も無く、 防災機能が発揮されました。

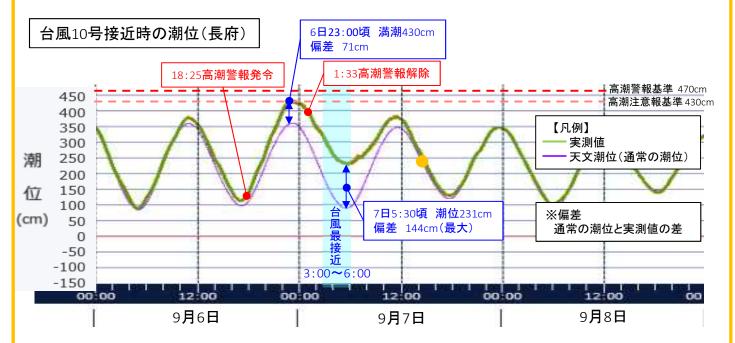
今回の台風10号は、台風の最接近が干潮時と重なったため、大きな被害はありませんでした。その要因は、台風最接近時の最大潮位偏差(高潮)は144cm(長府)と大きいものでしたが、 干潮時と重なり、潮位が231cmに留まったためです。

仮に満潮時に同等の潮位偏差(高潮)が生じたとすると、最大潮位は503cmとなり、高潮警報基準を超過した可能性があり、非常に危険な状況となることが想定されました。
