4. 福岡空港の運用実態と能力を制約する課題の抽出

まず、福岡空港の将来的な需給の逼迫等の事態に対応するために、実態調査などを基に空港施設等における運用実態の分析を行い、処理能力の空港施設別の課題点を抽出しました。

次に、処理能力の空港施設別の課題点を解決するための有効活用方策案の抽出を行った上で、その実現可能性、改善効果についての検討を行うことを目的としました。

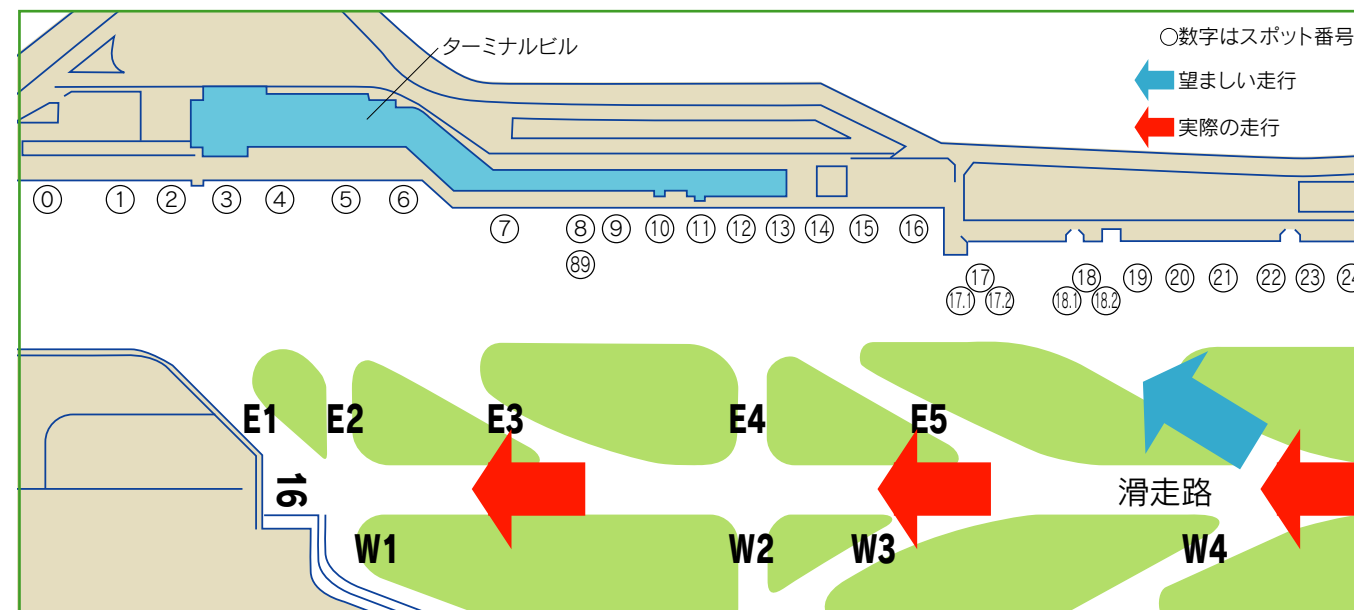
■誘導路別滑走路占有時間

国内線ターミナルが片寄った位置にあるため、滑走路占有時間が長くなる場合があります。

ポイント①:滑走路の34運用時の到着機が滑走路末端近くまで滑走路を占有しているため、16運用に比べて滑走路占有時間が長くなります。

滑走路方向	東側			西側		
	誘導路	サンプル数	平均時間	誘導路	サンプル数	平均時間
16運用	E6	4	57秒	W5	1	38秒
	E7	16	51秒	W6	16	54秒
	E8	41	57秒	W7	5	65秒
	E9	23	61秒	W9	2	73秒
	E10	3	60秒			
	合計	87			24	
34運用	E1	5	105秒	W2	1	85秒
	E2	2	120秒	W3	2	70秒
	E3	17	90秒	W4	11	64秒
	E5	26	67秒	W5	3	60秒
	E6	19	68秒			
	E7	7	52秒			
	E8	1	43秒			
	合計	77		合計	17

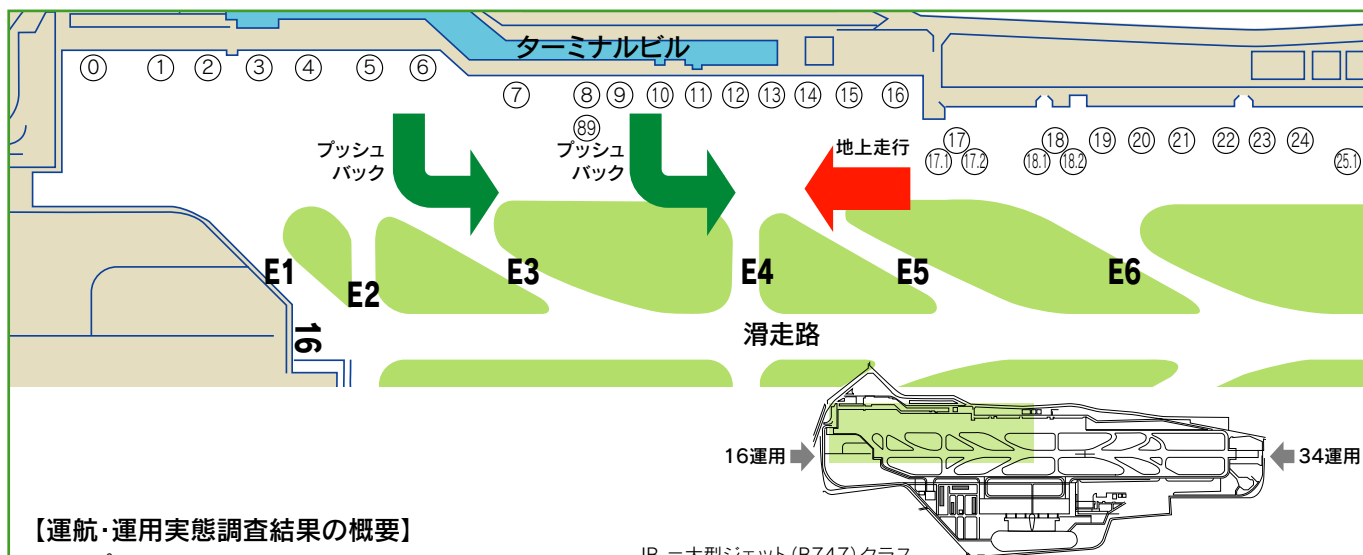
ポイント①:スポットについては特に大型機に係るものが不足しているため、クリアランス時間が短く、スポット運用が窮屈になっています。

ポイント②:プッシュバックにおいても、エプロンと平行誘導路の奥行きが短く、プッシュバック機と地上走行機との分離が図れないため、プッシュバック待機が発生しています。

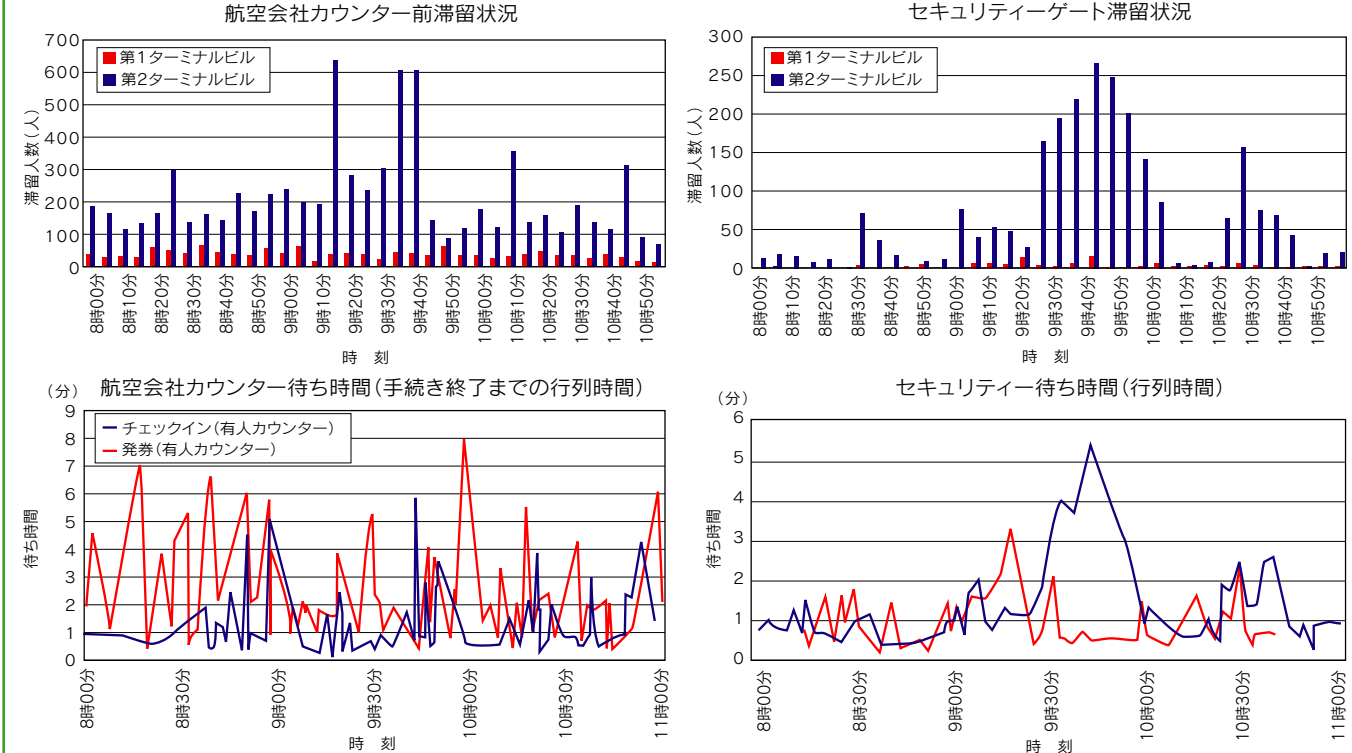
【運航・運用実態調査結果の概要】 ターミナル施設の利用状況(2004年1月26日)

- ポイント①: 旅客動線については、地下鉄駅に近い側に出発機能が集中しており混雑しています。
- ポイント②: 旅客ターミナルビルについては、セキュリティーゲートが混雑しており、航空会社カウンター前、セキュリティーゲート前の行列ができる場所が狭隘となっています。
- ポイント③: その他、地下鉄から航空会社カウンターまでの移動距離(特に第1ビル)、ゲートラウンジにおける移動距離、スポットによる利便性(移動距離)の違いがあります。
- ポイント④: 第1ターミナルビルと第2・3ターミナルビルが分離されており、他社便の乗換客がビル外に出なければならない等の不便が生じていることが指摘されています。
