指宿港海岸事業概要

指宿港海岸の場所

【事業内容】

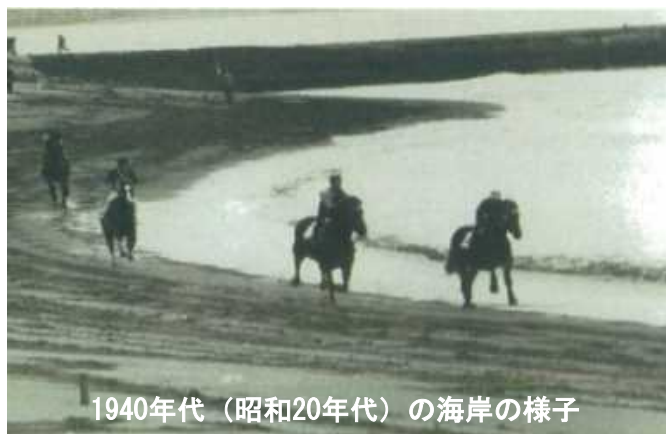
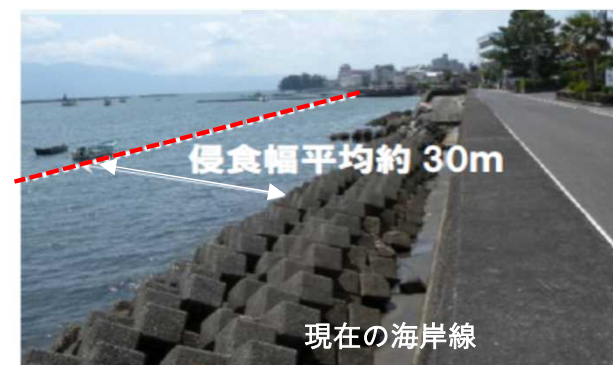
【海岸線の変化】

- ◆ 指宿港海岸は、元々、消波機能を持つ砂浜があったが、1951年のルーヌ台風により砂浜が大量に流出。
- ◆ その後の砂浜は、河川等からの砂の供給源がないことや高波等により侵食が進行。
- ◆ 砂浜の侵食により消波機能が失われ、台風等の高波時の越波による背後の住宅や観光・宿泊施設等への浸水被害が度々発生。2012年の台風16号による高波では背後住宅の3階まで到達する越波が発生。
- ◆ 加えて、護岸は築年数が60年以上経過しており、度重なる台風の来襲等により老朽化した護岸の隙間から土砂が吸い出されることで背後道路に陥没が発生し、地元住民や観光客の通行に支障が出ている。

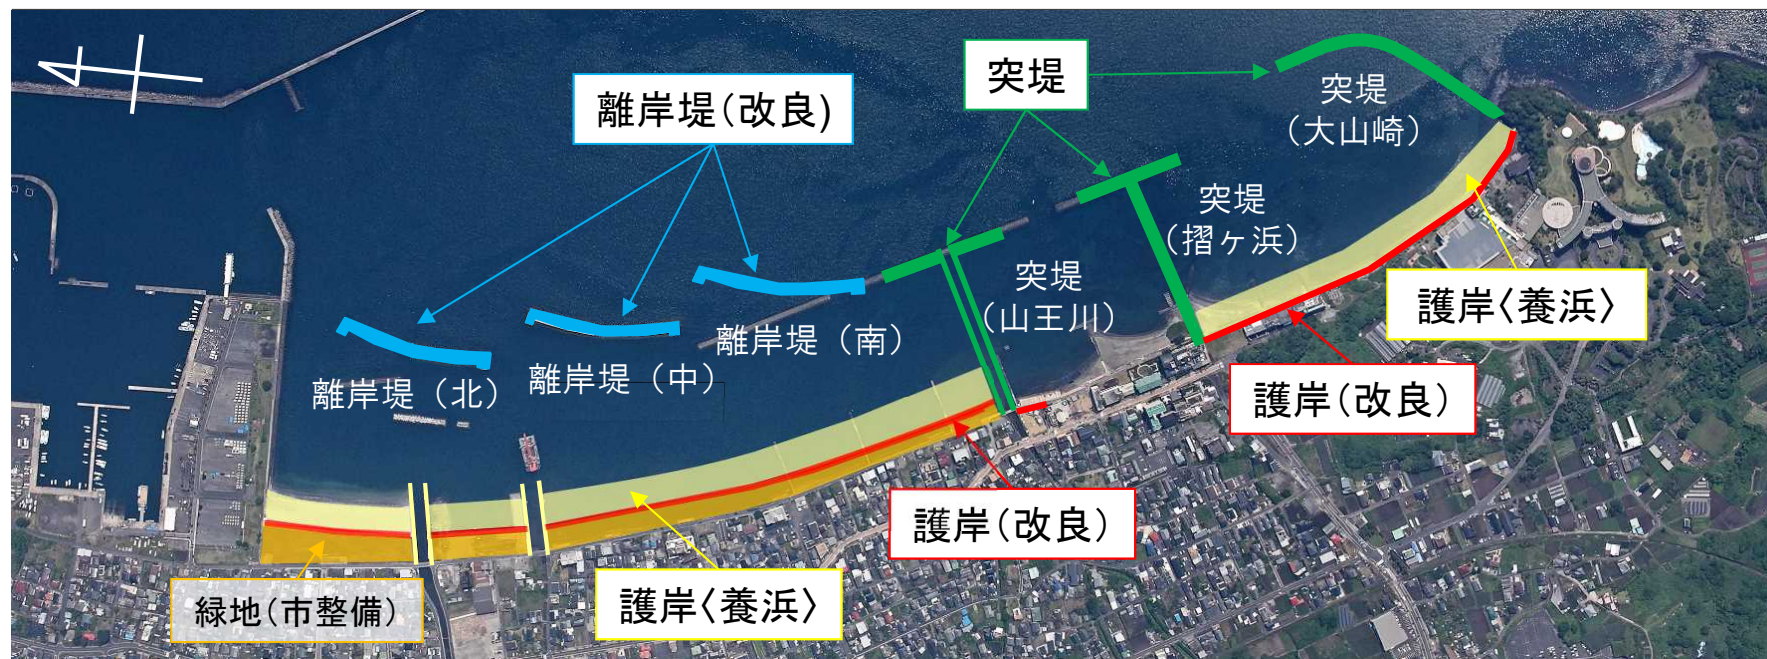
- 整備施設：護岸（改良） 1,550m 、 突堤 3基
- 離岸堤（改良） 3基 、 護岸<養浜> 1,550m

(※) 場所によっては突堤が離岸堤に代わる役割を果たす
