# 環境監視のあらまし

新門司沖土砂処分場（Ⅱ期）公有水面埋立事業に関する調査結果  
（令和5年度版）

国土交通省 九州地方整備局

令和6年10月

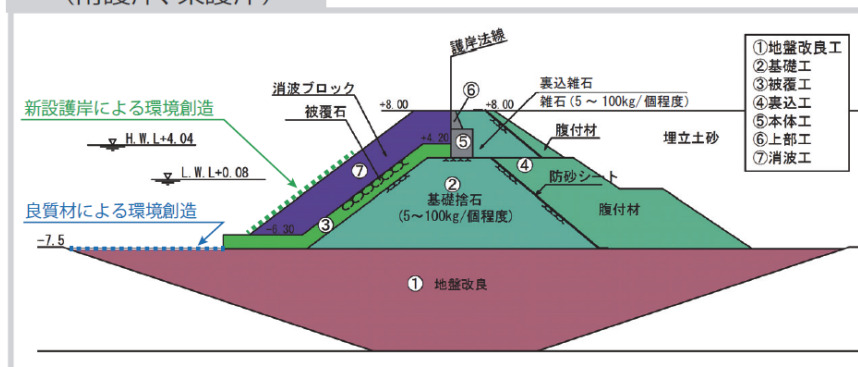
主な護岸の標準断面図  
(南護岸、東護岸)

護岸築造に伴う地盤改良工において、床掘置換工法を採用することで、泥質の海底は良質材に置き換わります。そのため、置換面のうちの沖側露出部分の底質が改善され、生物の生息・生育空間の再生・創出が期待でき、また施工性・経済性にも優れています。

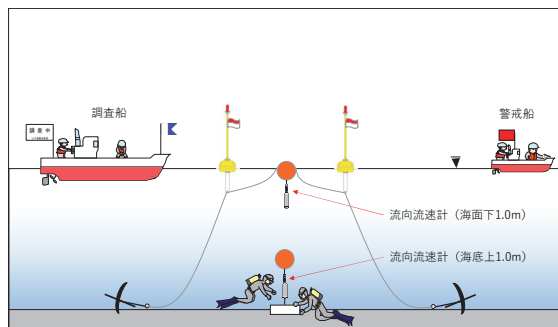
流況調査模式図

流況の監視は、本事業対象箇所の周辺海域 6 点で、夏季（令和 5 年 8 月）と冬季（令和 6 年 1 月）に流向・流速の 1 昼夜観測を行いました。

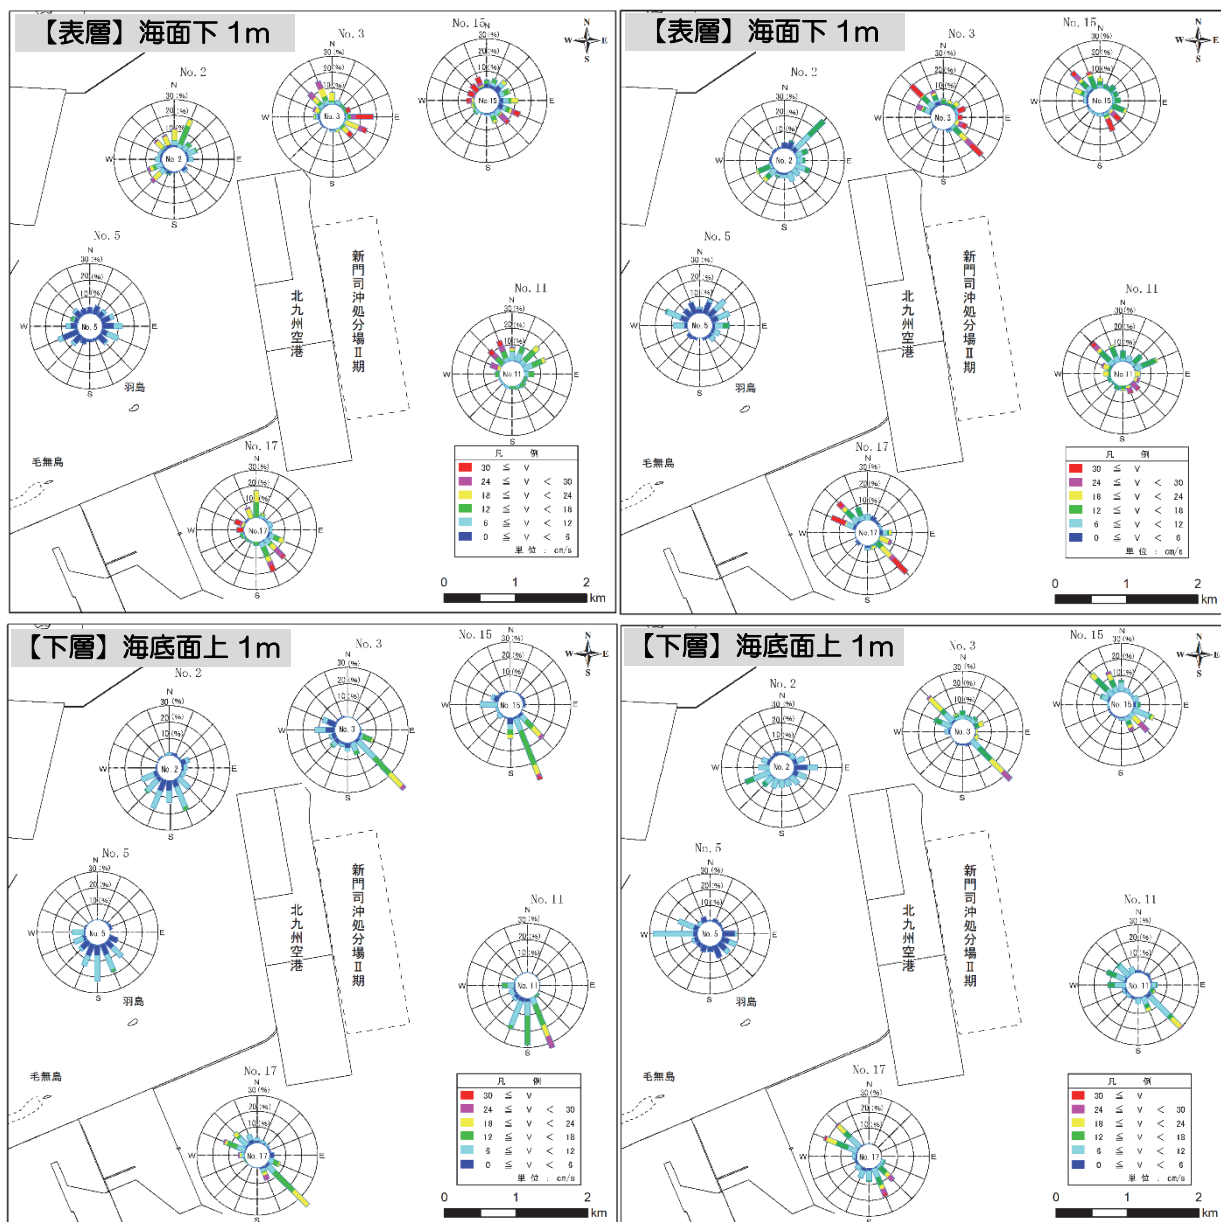
流向別流速出現頻度(左:夏季、右:冬季)

流向別流速についてみると、夏季は、空港島北東側の No.3、No.15、南東側の No.11、南西側の No.17 において、表層、下層とも北西-南東方向の比較的強い流れが出現していました。一方、空港島北西側の No.2 の表層では北東-南西方向の出現頻度が高く、下層では南方向の弱い流れが確認されました。空港島西側の No.5 では表層では東西方向、下層では南方向の比較的弱い流れが確認されました。

冬季は、No.5 の下層で西方向の比較的弱い流れとなっていました。その他の地点は表層・下層ともに夏季と概ね同様の傾向にありました。

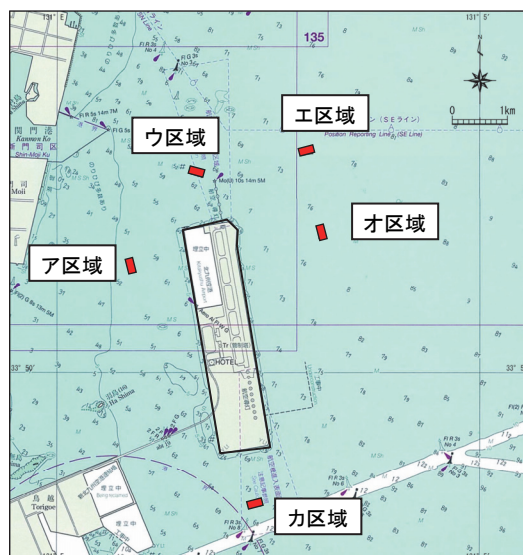
地形（水深変化）の調査地点

処分場（Ⅰ期）の西側であるア区域では水深 5.0～5.1m、ウ区域では水深 7.0～7.2m、エ区域では水深 7.7～7.9m、オ区域では水深 7.9～8.1m、カ区域では水深 7.9～8.0m でした。

平均値を昨年度と比較すると、その差は区域全体で－0.04～＋0.03m でした。

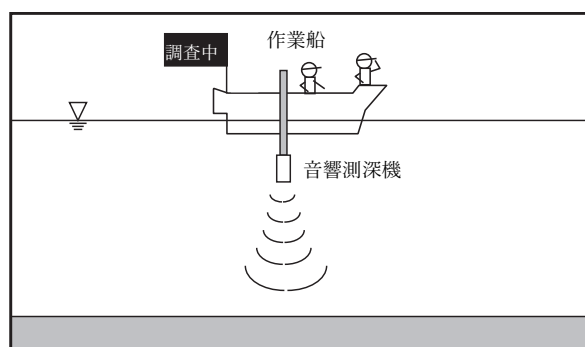
水深測定模式図

地形変化の監視は、本事業対象箇所の周辺海域 5 区域で水深の測定を行いました。

海面の高さは、潮の満ち引きに合わせて刻々と変化しています。海の深さを測るときは、深さの基準を海図と同じ基準面（最低水面といいます）に統一し、経年的な変化を確認しています。

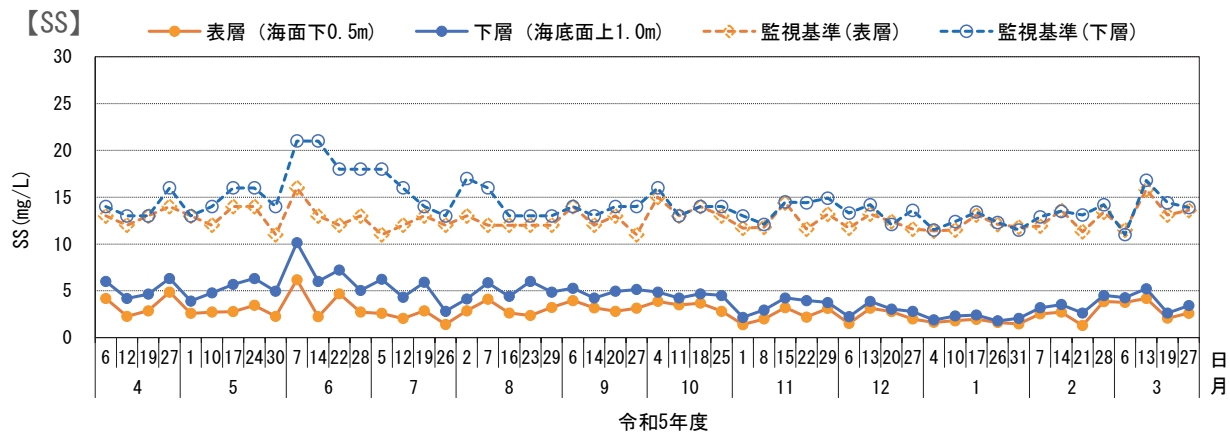
SSの経時変化

調査期間におけるSSの経時変化を下図に示します。グラフの表層・下層の値は、監視基準を設定したNo.15を除く22地点(Ⅱ期調査)の平均値を示しています。

表層・下層のSSは、調査期間を通して監視基準を超える値は確認されませんでした。

なお、濁度については、SSと概ね同様の変化を示しており、工事の影響と考えられる濁りはみられませんでした。

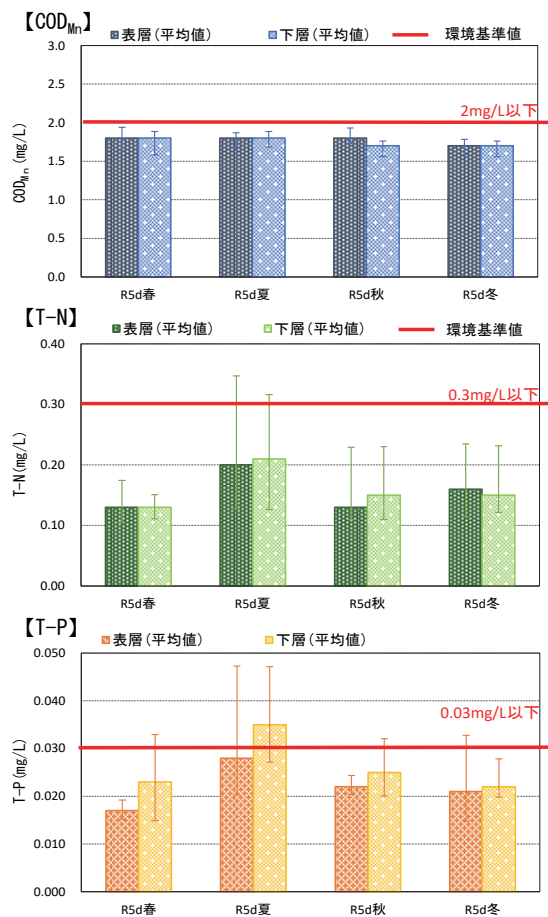
### 水質調査結果

$COD_{Mn}$  (季節別の平均値)は表層と下層で 1.7~1.8 mg/L の範囲を示し、年間を通じて顕著な変動はみられませんでしたが、参考までに環境基準 (2mg/L 以下) と比較すると季節別の平均値はいずれの季節も環境基準に適合していました<sup>※1</sup>。

T-N (季節別の平均値) は、表層で 0.13~0.20mg/L、下層で 0.13~0.21mg/L の範囲を示しました。参考までに環境基準と比較すると、T-N の季節別の平均値はいずれの季節も環境基準 (0.3mg/L 以下) に適合しており、個別値は夏季に環境基準よりも高い地点がみられました<sup>※1</sup>。

T-P (季節別の平均値) は表層で 0.017~0.028mg/L、下層で 0.022~0.035mg/L の範囲を示しました。参考までに環境基準と比較すると、季節別の平均値は夏季に高くなり、下層では環境基準 (0.03mg/L 以下) を超えていました。夏季の下層以外の平均値はいずれも環境基準より低い値でした。個別値は各季とも環境基準より高い値がみられました<sup>※1</sup>。

全亜鉛 (季節別の平均値) は表層、下層とも 0.005 未満~0.005mg/L の範囲を示しました。参考までに環境基準と比較すると、いずれの季節も、環境基準 (0.01mg/L 以下) よりも低い値で、いずれの季節・層の個別値も環境基準より低い値でした<sup>※1</sup>。

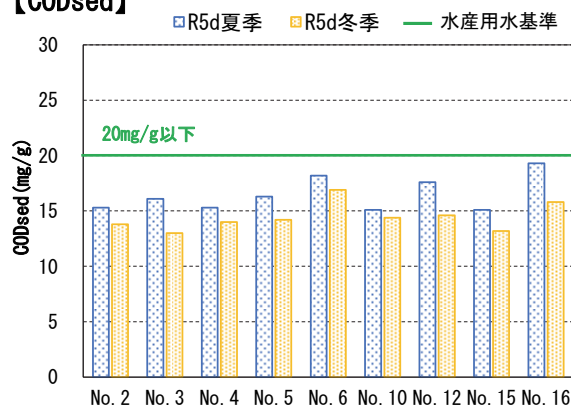
#### 【CODsed】

今年度の結果は、地点によって多少のばらつきがありますが、昨年度と同様に全 9 地点で水産用水基準（20mg/g 以下）より低い値となっていました。

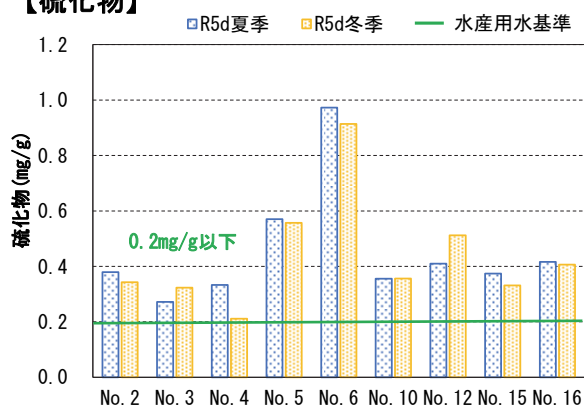
#### 【硫化物】

今年度の結果は、例年と同様の値となり全地点で水産用水基準（0.2mg/g 以下）より高い値となっていました。

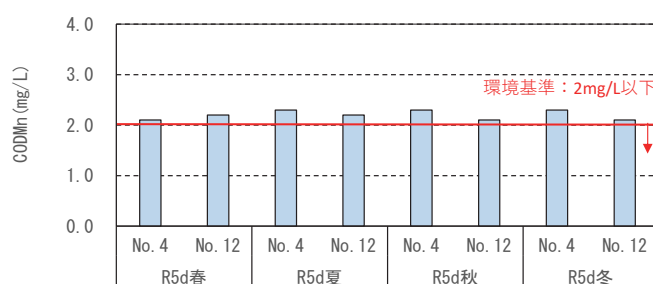
干潟水質調査結果

化学的酸素要求量(COD<sub>Mn</sub>)は 2.1~2.3mg/L の範囲を示していました。参考までに環境基準(2mg/L 以下)と比較すると、各季 2 地点ともに環境基準より高い値となっていました。

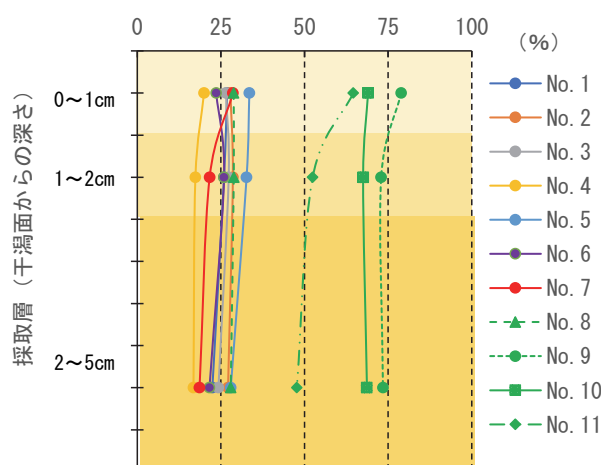
干潟表層状況調査結果(シルト・粘土分:年平均値)

表層状況調査では、間島周辺の No.2、No.4 および No.7 で各層ともシルト・粘土分が少なく、No.9~11 では各層ともシルト・粘土分が多い結果でした。

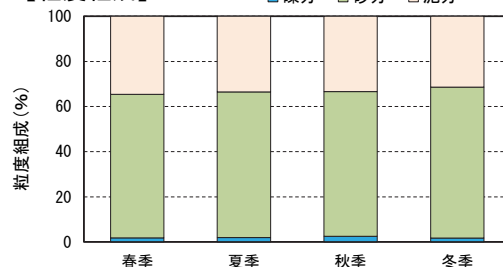
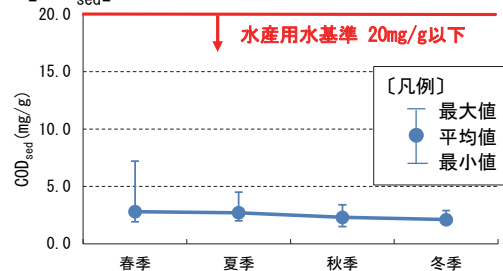
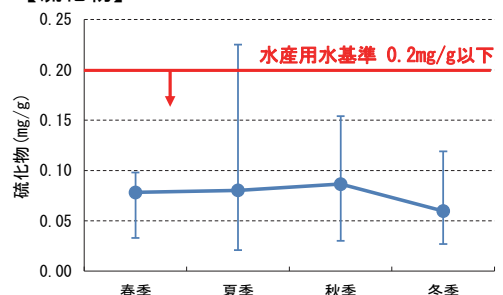
干潟底質の季節変化(粒度、COD<sub>sed</sub>、硫化物)

干潟の底質監視は、11 地点で実施しました。干潟の底泥は四季を通して砂分が約 6 割、泥分が約 4 割を占めていました。これは過年度と同様の傾向でした。

COD<sub>sed</sub> や硫化物の平均値は、いずれも水産用水基準より低い値でしたが、夏季に硫化物が水産用基準値を超える地点がありました。

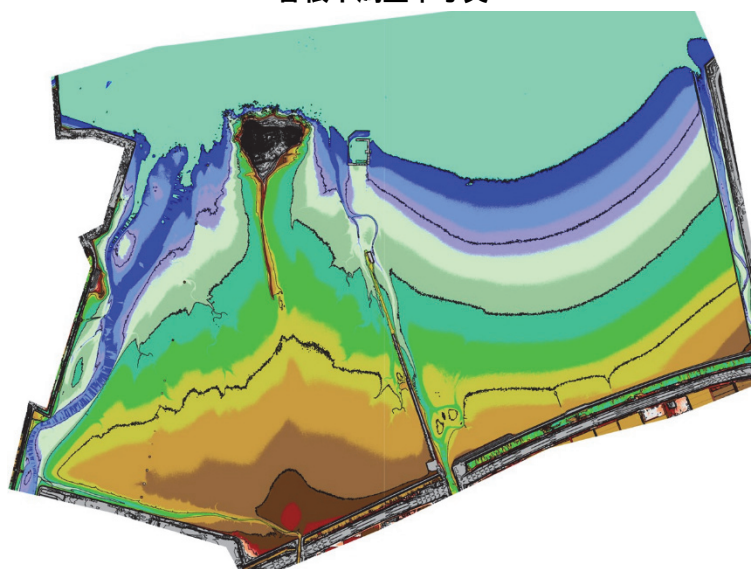
航空レーザー測量結果

干潟の形状は、空中写真撮影と航空レーザー測量を実施しました。調査の結果、干潟の形状は過年度と比較して、大きな変化はありませんでした。

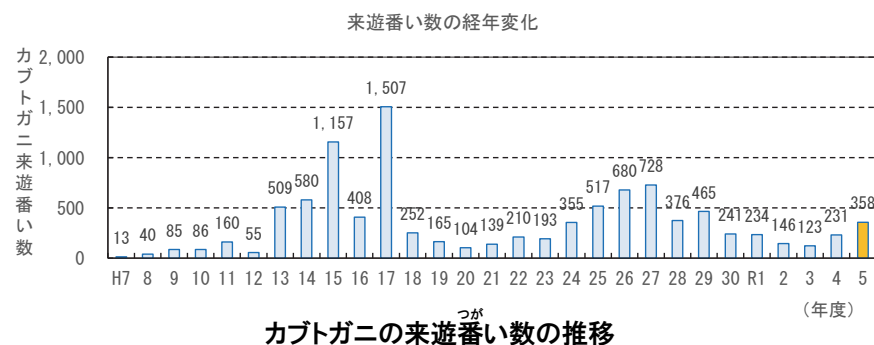
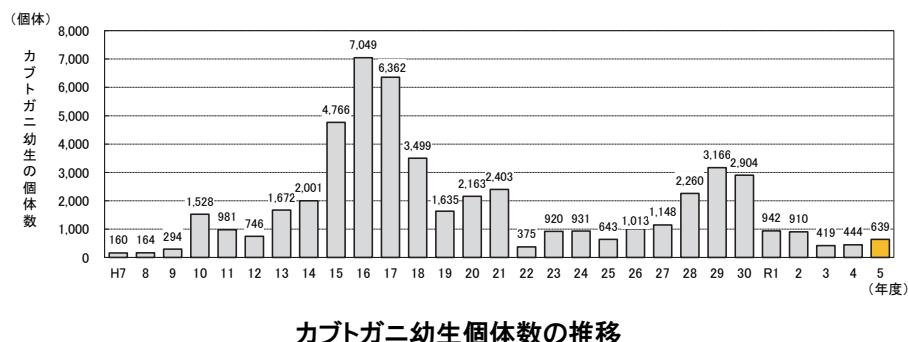
来遊番い数は、調査を開始した平成7年度以降大きく増加し、平成17年度には1,507番いが確認されました。その後増減を繰り返し、令和5年度の調査では358番いが確認されました。

カブトガニの幼生数は、調査を開始した平成7年度以降大きく増加し、平成16年度にピーク（7,049個体）となりました。その後減少しましたが、再び平成29年度にはピーク（3,166個体）となり、令和5年度は639個体が確認されました。
