環境監視のあらまし

新門司沖土砂処分場（Ⅱ期）公有水面埋立事業に関する調査結果
（令和6年度版）

国土交通省 九州地方整備局

令和7年10月

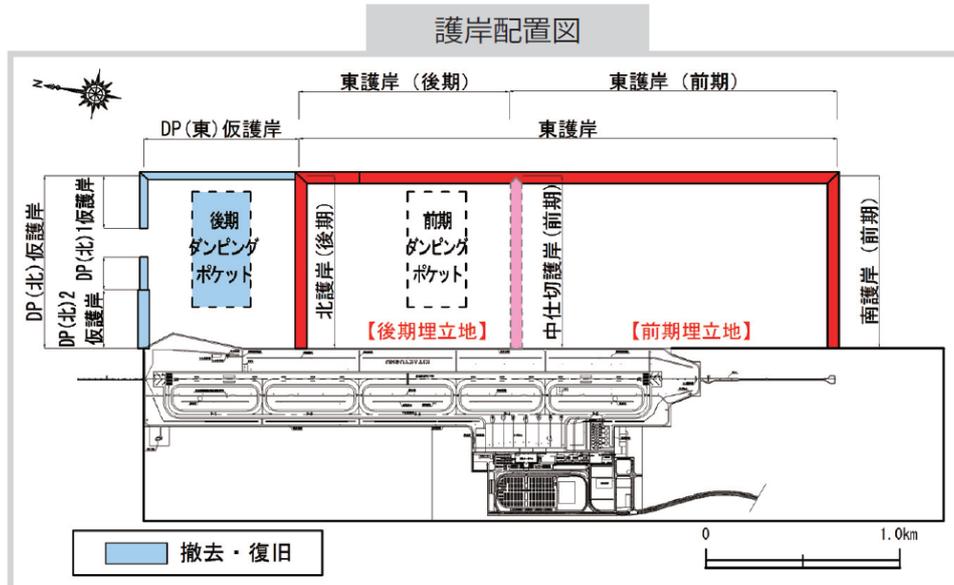
主な護岸の標準断面図
(南護岸、東護岸)

工事は、主に護岸工事と埋立工事からなり、護岸工事の完了後に、埋立工事を実施する計画となっています。なお、埋立工事終了後にダンピングポケット^{注)}及び仮護岸の撤去・復旧工事を実施します。

護岸築造に伴う地盤改良工において、床掘置換工法を採用することで、泥質の海底は良質材に置き換わります。そのため、置換面のうちの沖側露出部分の底質が改善され、生物の生息・生育空間の再生・創出が期待でき、また施工性・経済性にも優れています。

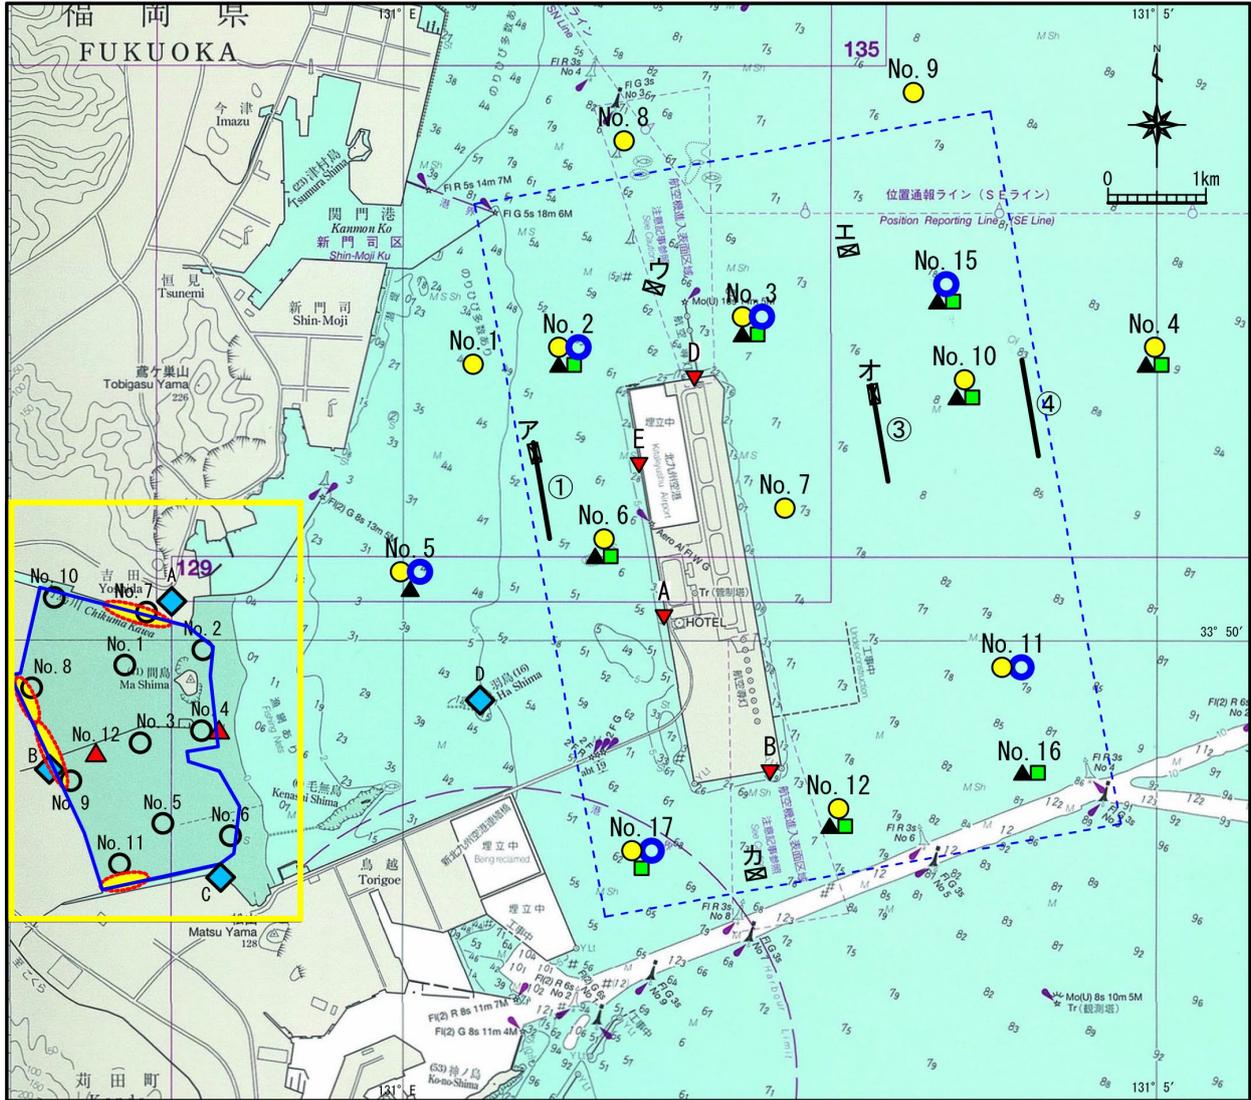
◆ 調査地点図(Ⅱ期調査) ◆

環境監視は、本事業が周辺の環境に及ぼす影響を把握するために実施しています。
 対象範囲は、周辺海域と曾根干潟とし、対象項目は、地形、水質、底質、海生生物（プランクトンなど）、干潟水質、干潟底質、干潟形状、干潟生物（底生生物など）としました。
 本冊子では、令和6年度春季～冬季に実施した調査について取りまとめています。
 該当する調査項目は下記のとおりです。

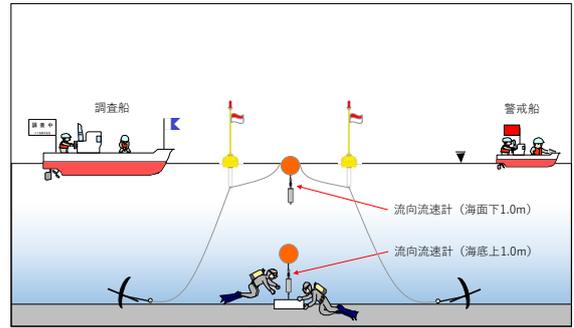
流況調査模式図

流況の監視は、本事業対象箇所の周辺海域 6 点で、夏季（令和6年8月）と冬季（令和7年1月）に流向・流速の1昼夜観測を行いました。

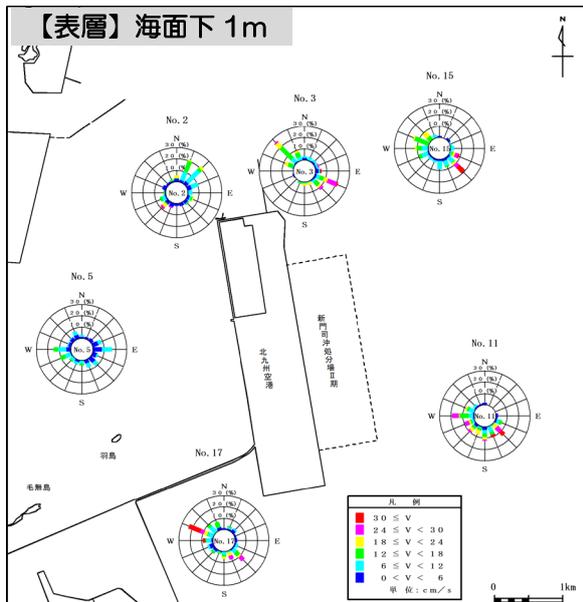
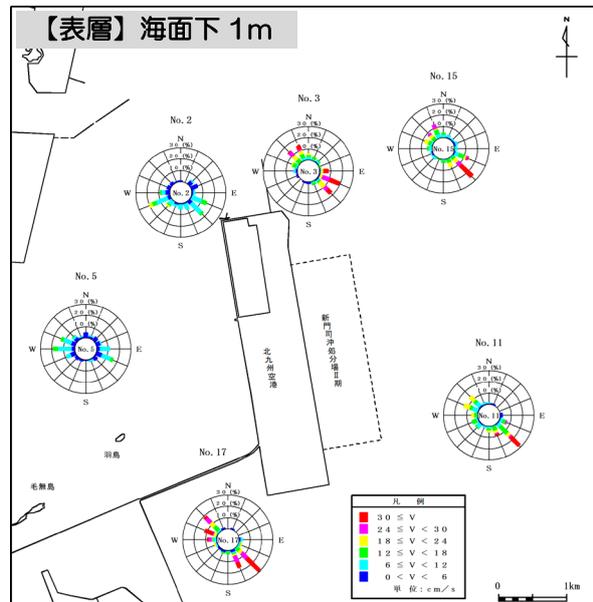
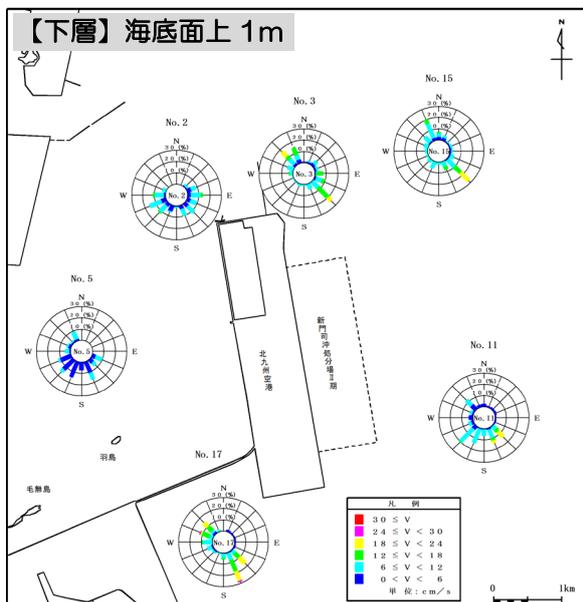
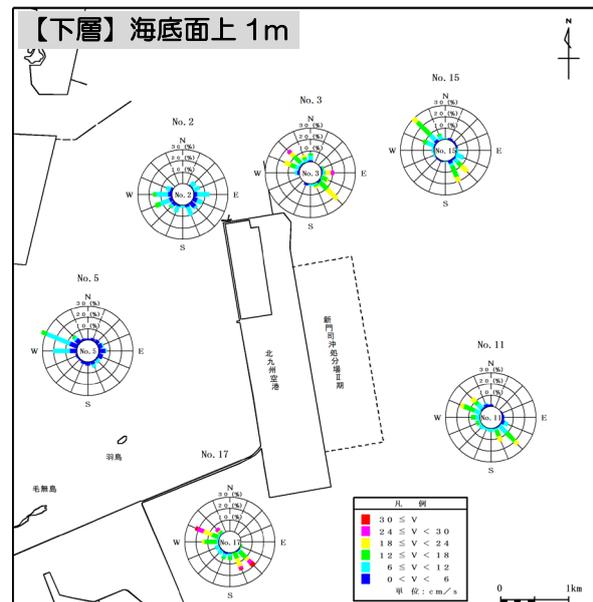
流向別流速出現頻度(左:夏季、右:冬季)

流向別流速についてみると、夏季は、空港島北東側のNo.3、No.15、南東側のNo.11、南西側のNo.17において、表層、下層とも北西-南東方向の比較的強い流れが出現していました。一方、空港島北西側のNo.2の表層では北東-南西方向の出現頻度が高く、下層では東西方向の弱い流れが確認されました。空港島西側のNo.5では表層では東西方向、下層では南方向の比較的弱い流れが確認されました。

冬季は、No.5の下層で西方向の流れが多くなっていましたが、その他の地点は表層・下層ともに夏季と概ね同様の傾向にありました。

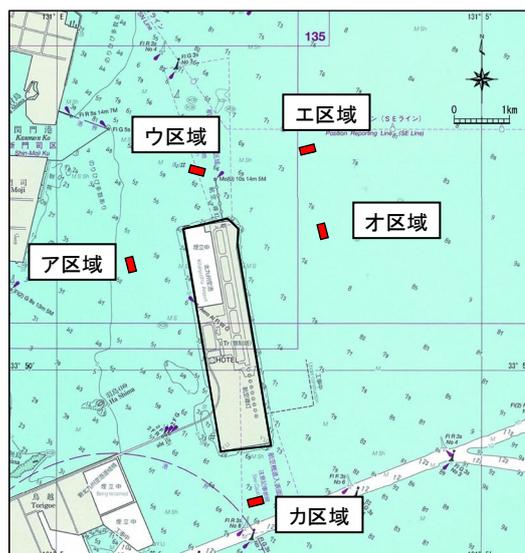
地形（水深変化）の調査地点

地形変化の監視は、本事業対象箇所の周辺海域5区域で水深の測定を行いました。

処分場（I期）の西側であるア区域では水深 5.0～5.1m、ウ区域では水深 7.0～7.2m、工区域では水深 7.7～7.9m、才区域では水深 7.9～8.1m、力区域では水深 7.9～8.0m でした。

平均値を昨年度と比較すると、その差は区域全体で+0.01～+0.03m でした。

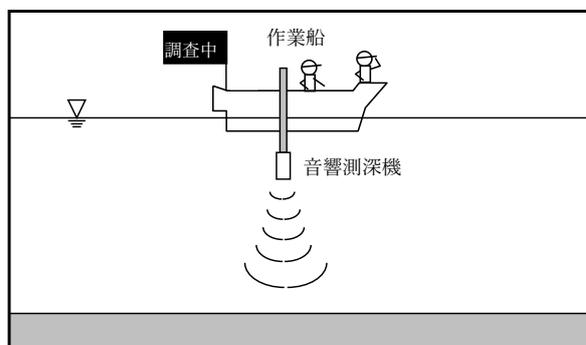
水深測定模式図

海面の高さは、潮の満ち引きに合わせて刻々と変化しています。海の深さを測るときは、深さの基準を海図と同じ基準面（最低水面といいます）に統一し、経年的な変化を確認しています。

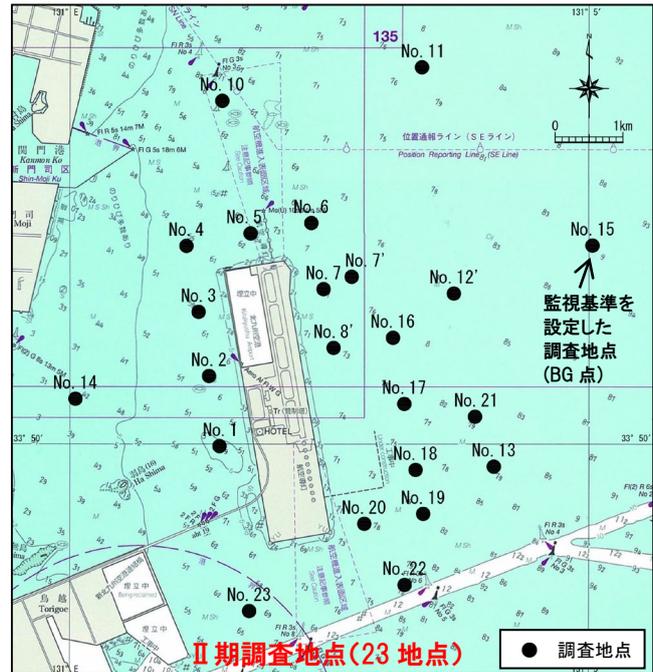
水の濁りの監視地点[Ⅱ期調査]

工事実施中の水質(水の濁り)については、工事区域から最も離れた調査地点(No.15: 下図参照)の表層・下層のSS値をそれぞれ本調査海域のバックグラウンド値とし、この値に工事によるSSの最大負荷濃度(10mg/L)を加えた値を監視基準としました。

水の濁りの監視は、令和6年4月から令和7年3月までの期間において、周辺海域 23 地点で濁度の計測と採水によるSS分析を行いました。

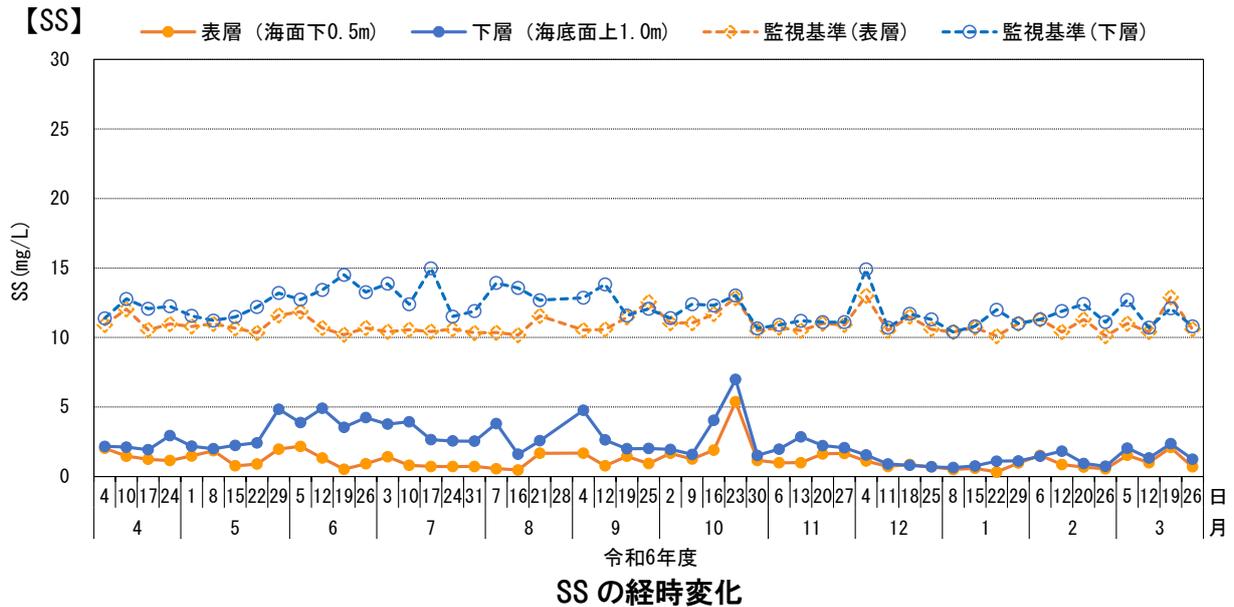
調査期間におけるSSの経時変化を下図に示します。グラフの表層・下層の値は、監視基準を設定したNo.15を除く22地点(Ⅱ期調査)の平均値を示しています。

表層・下層のSSは、調査期間を通して監視基準を超える値は確認されませんでした。

なお、濁度については、SSと概ね同様の変化を示しており、工事の影響と考えられる濁りはみられませんでした。

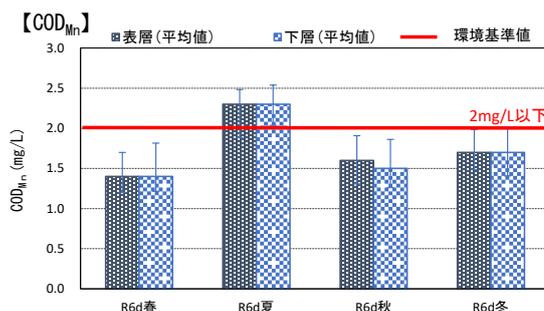
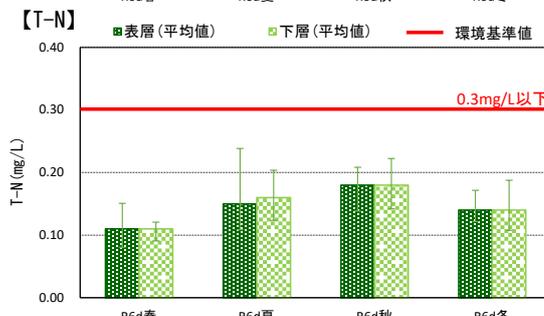
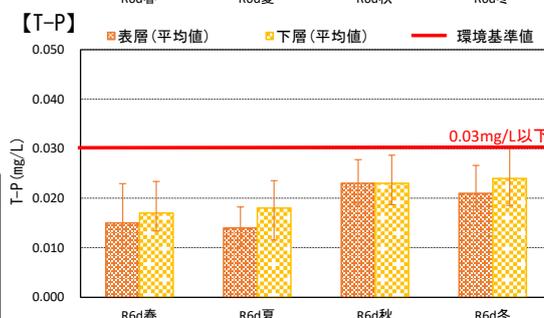
水質調査結果(水の汚れ)

水の汚れの監視は、本事業対象箇所の周辺海域 13 地点で採水し、生活環境項目(生活環境の保全に関する環境基準)と健康項目(人の健康の保護に関する環境基準)の分析を行いました。代表的な生活環境項目として、有機汚濁の指標である COD_{Mn}(化学的酸素要求量)、富栄養化の指標である T-N(全窒素)と T-P(全リン)についての季節変化を下図に示します。グラフは、表層(海面下 0.5m)・下層(海底上 0.5m)別に全調査地点の平均値を示しています。

COD_{Mn}(季節の平均値)は表層と下層で 1.4~2.3 mg/L の範囲を示し、年間を通じて顕著な変動はみられませんでしたが、参考までに環境基準(2mg/L 以下)と比較すると季節の平均値は夏季を除いた 3 季で環境基準に適合していました^{※1}。

T-N(季節の平均値)は、表層と下層で 0.11~0.18mg/L の範囲を示しました。参考までに環境基準と比較すると、T-N の季節の平均値はいずれの季節も環境基準(0.3mg/L 以下)に適合しており、個別値は各季とも環境基準より低い値がみられました^{※2}。

T-P(季節の平均値)は表層で 0.014~0.023 mg/L、下層で 0.017~0.024mg/L の範囲を示しました。参考までに環境基準と比較すると、T-P の季節の平均値はいずれの季節も環境基準(0.03mg/L 以下)に適合しており、個別値は冬季下層で、環境基準よりも高い地点がみられました^{※2}。

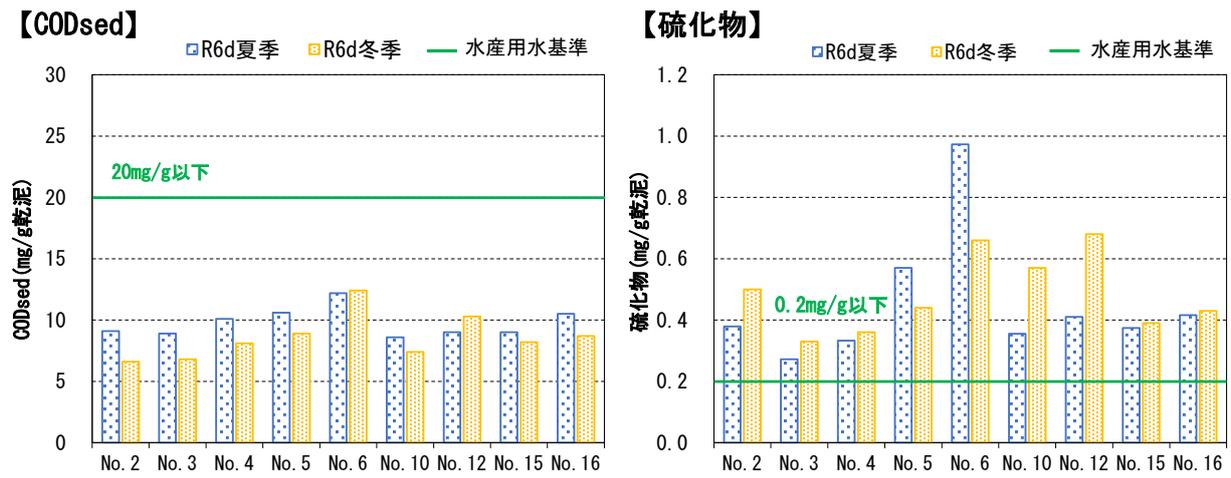
底質調査結果

底質の監視は、本事業対象箇所の周辺海域 9 地点で採泥し、CODsed などの分析を行いました。各調査地点における有機汚濁の指標である CODsed 及び硫化物の調査結果を下図に示します。

今年度の結果は、地点によって多少のばらつきがありますが、昨年度と同様に全 9 地点で水産用水基準（20mg/g 乾泥 以下）より低い値となっていました。

今年度の結果は、例年と同様の値となり全地点で水産用水基準（0.2mg/g 乾泥 以下）より高い値となっていました。

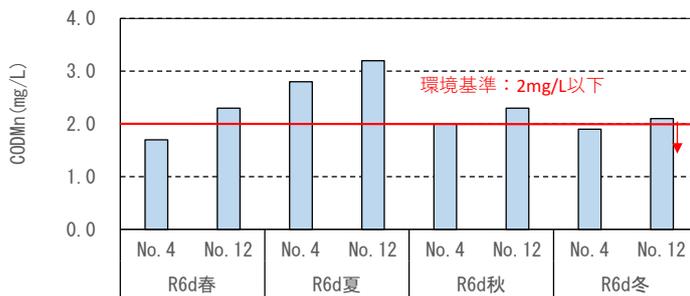
干潟水質調査結果

化学的酸素要求量(COD_{Mn})は 1.7~3.2mg/L の範囲を示していました。参考までに環境基準 (2mg/L 以下) と比較すると、No.4 の夏季と No.12 の全ての季節で環境基準より高い値となっていました。

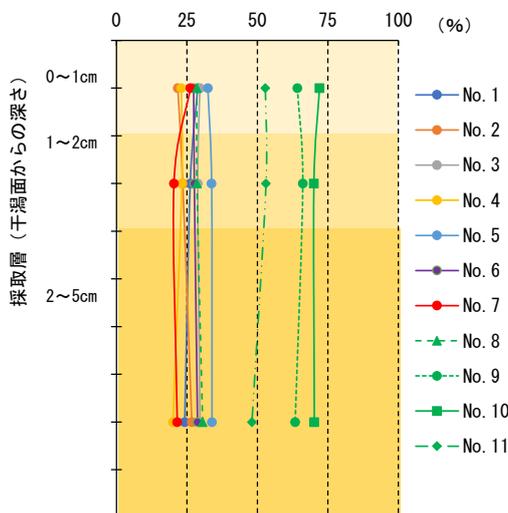
干潟表層状況調査結果
(シルト・粘土分: 年平均値)

表層状況調査では、間島周辺の No.2、No.4 および No.7 の全層でシルト・粘土分が少なく、岸側に近い No.9~11 では全層でシルト・粘土分が多い結果でした。いずれの地点も採取層間に明瞭な差がみられませんでした。

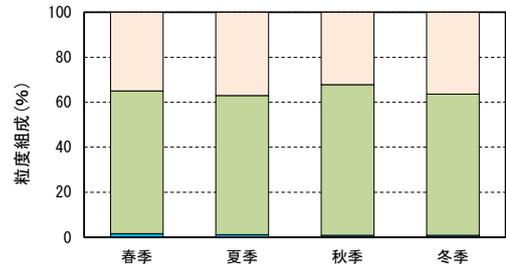
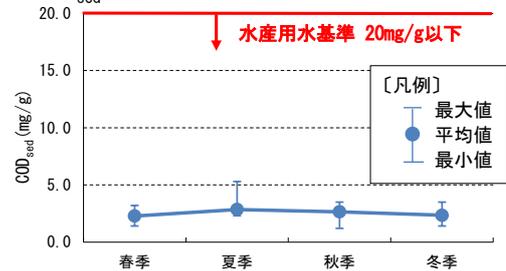
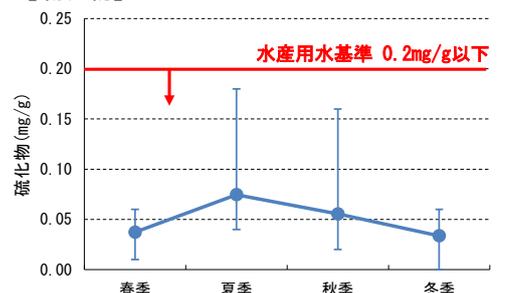
干潟底質の季節変化
(粒度、COD_{sed}、硫化物)

干潟の底質監視は、11 地点で実施しました。干潟の底泥は四季を通して砂分が約 6 割以上、泥分が 3 割以上を占めていました。これは過年度と同様の傾向でした。

化学的酸素要求量(COD_{sed})や硫化物は、全て水産用水基準より低い値でした。

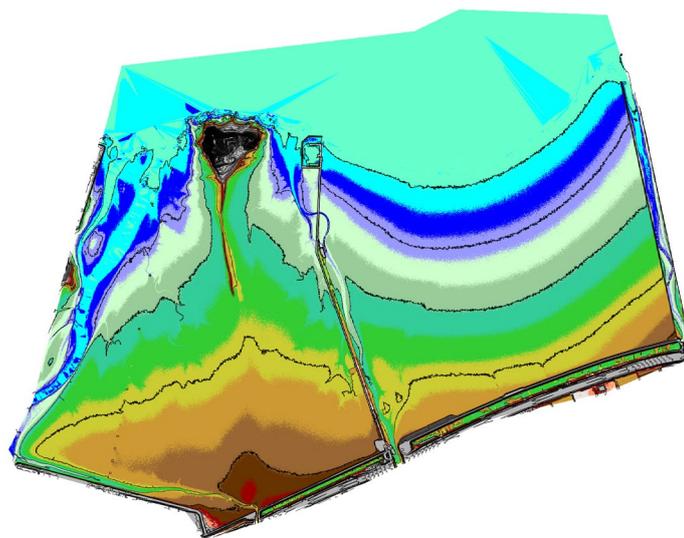
航空レーザー測量結果

干潟の形状は、空中写真撮影と航空レーザー測量を実施しました。調査の結果、干潟の形状は過年度と比較して、大きな変化はありませんでした。

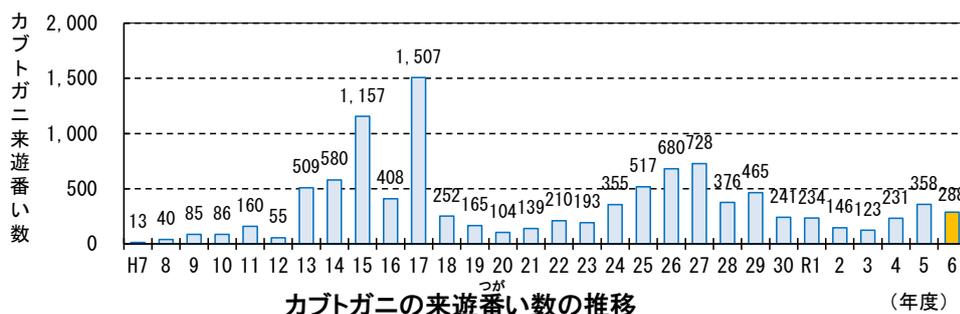
来遊番い数は、調査を開始した平成7年度以降大きく増加し、平成17年度には1,507番いが確認されました。その後増減を繰り返し、令和6年度の調査では288番いが確認されました。

※来遊番い数は、産卵期の2回の現地調査(1回につき6回観察)の合計値を示す。但し、平成7年度は2回の現地観察(1回につき4回観察)である。

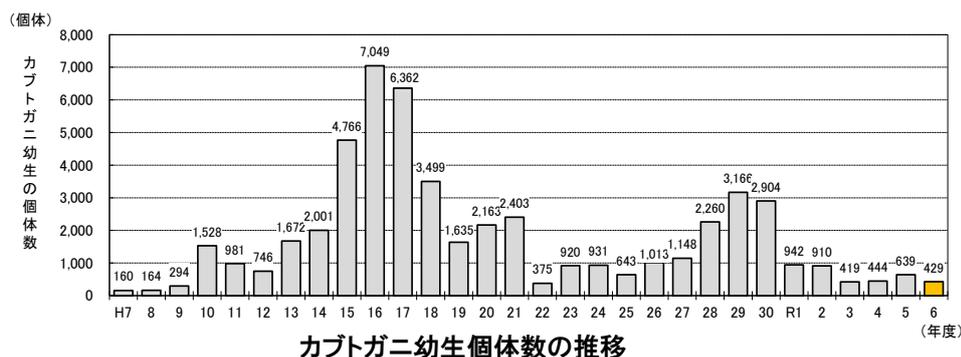
カブトガニの幼生数は、調査を開始した平成7年度以降大きく増加し、平成16年度にピーク(7,049個体)となりました。その後減少しましたが、再び平成29年度にはピーク(3,166個体)となり、令和6年度は429個体が確認されました。
