事故報告(注意喚起)

九州地方整備局 港湾空港部
工事安全推進室

I. 事故概要

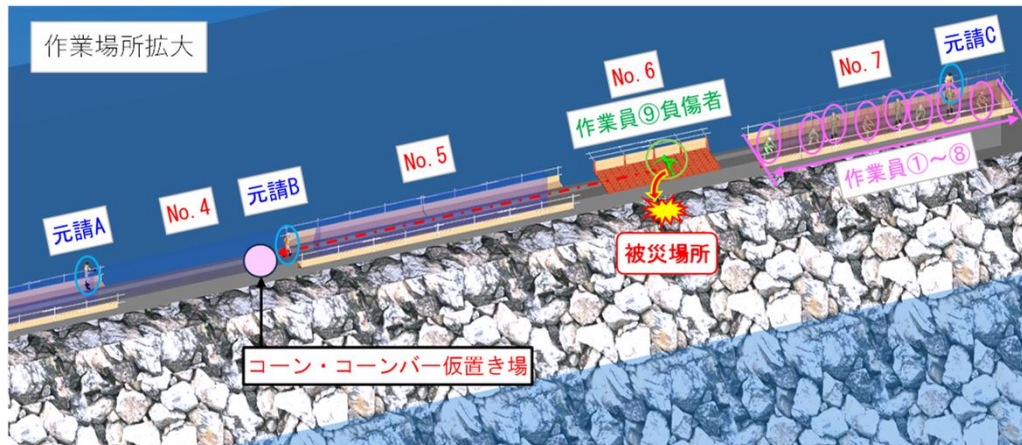
事故発生時の人員配置図

- 作業員①～⑧及び作業員⑨(被災者)は、NO.7ブロック上で組立作業を行っていた。
- 事故当日の朝礼時に、元請Aから下請作業員(①～⑨)に指示した「NO.6とNO.7間の立入禁止措置」が未実施であることに元請C(担当技術者)が気づき、作業員⑨に対し、NO.4ブロックに仮置きしているコーン・コーンバーで立入禁止措置を講じるよう指示した。
- 作業員⑨(被災者)は、事故当日の朝礼で「仮置きした型枠上は通らない」の注意喚起があったにもかかわらず、NO.6ブロック上に仮置き中の型枠上を通過してコーン等を取りに行ってしまう、バランスを崩して被覆石上(高低差1m)に転落し被災した。

- 1) 全作業員の相互声かけによる注意喚起に加え、元請は現場巡視を徹底し、全作業員がKY活動実施後に当日の安全通路を現地確認、立入禁止場所の確認、立入禁止措置は実施済みか確認することを徹底する。【注意喚起、作業手順の遵守、相互確認の徹底、安全対策の徹底】
- 2) 指示者（元請・下請）は、①誰が、②誰に、③何を行うかを明確かつ具体的に指示することを徹底し、職長は立ち入り禁止措置を行う者を指名する。職長及び元請の2人は立入禁止措置済みか二重チェックすることを徹底する。【指示の明確化の徹底】
- 3) 不安全箇所への誤進入防止のため、安全通路及び立入禁止場所を全作業員に一目で分かるよう明瞭な位置に掲示物を設置する。【安全通路の周知・明確化の徹底】
- 4) 安全通路を確保するため、型枠は本体ブロック上へ仮置きせず、型枠は直接台船に積み込んで次の施工箇所へ運搬し、型枠組立を行う。【作業手順の見直し】

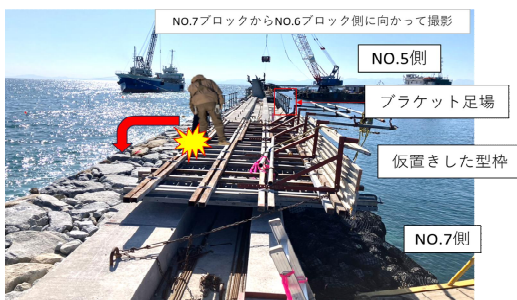
事故発生時の状況

- 1) 事故当日の朝礼時、元請から下請へ、仮置き中の型枠上は通行しないよう注意喚起したにもかかわらず、被災者は次の段取りに気をとられ、注意喚起を失念し型枠上を通行してしまった。【失念、集中不足、作業手順の不徹底】
- 2) 事故当日の朝礼時、元請から下請へ、立入禁止措置を講じる指示はあったが、“誰が講じるのか”が不明確であったため、下請は他の誰かが対応するだろうと思い込み、その結果、立入禁止措置が実施されないまま作業を開始した。【指示・周知不足（曖昧な指示）、思い込み、相互確認（コミュニケーション）不足】
- 3) ブロック上に型枠を仮置き中は、型枠を迂回し被覆石上の安全通路を通行することとしていたが、日々の作業の進捗に伴い生じる安全通路の切回しの状況を現場内で未周知だった。【周知不足、確認不足、安全情報の不明瞭】
