平成 29 年度 定期環境調査結果の概要

1. 調査概要

平成 29 年度に実施した定期環境調査の概要を表 1 に、調査地点を図 1 に示す。

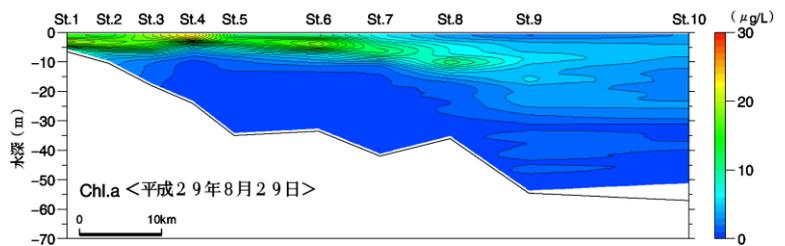
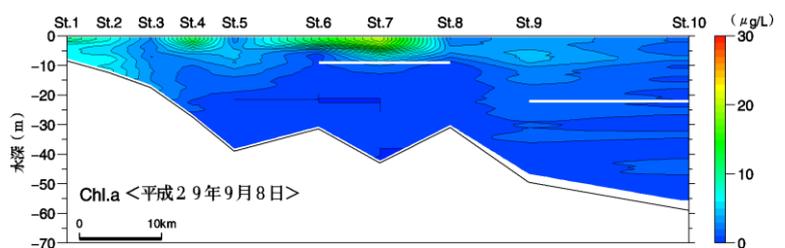
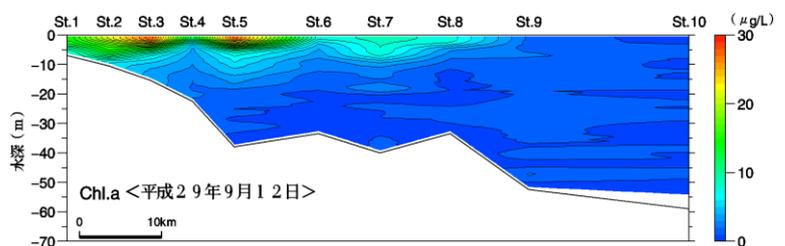
付図 2.1-3(3) 水塊構造調査結果(有明中央・クロロフィル a、平成 29 年 7~9 月)

7月1~2回目および8月1回目は、九州北部豪雨に伴う流木回収のため調査中止。

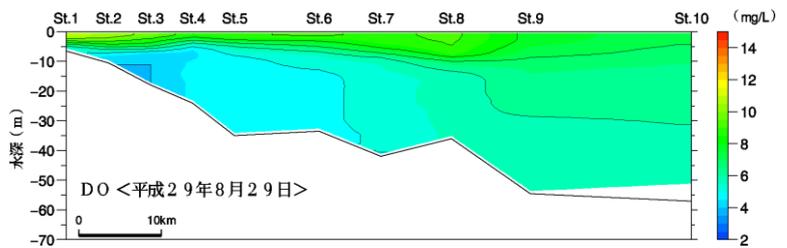
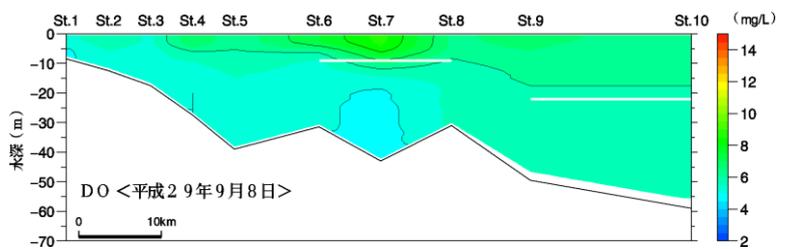
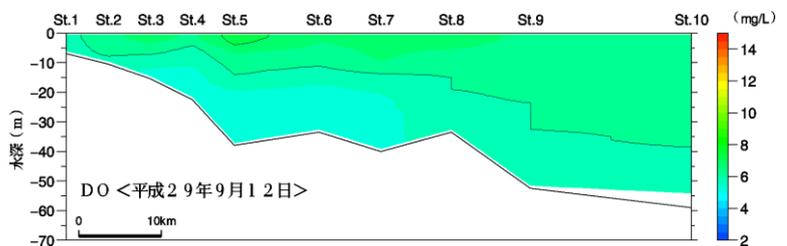
付図 2.1-5(3) 水塊構造調査結果(有明中央・DO、平成29年7~9月)

7月1~2回目および8月1回目は、九州北部豪雨に伴う流木回収のため調査中止。

- 溶存酸素量については、両海域とも、夏季に湾奥部の下層を中心に低くなる傾向が確認されたものの、 3mg/L を下回るような低酸素状態は確認されなかった。
- 有明海、八代海ともに、過年度の調査結果では、6-8 月頃は河川流量の増加により、成層度が高くなり、また、下層の DO が低下することが認められている。今年度においては九州北部豪雨による流木回収のため、7 月～8 月中旬までは調査が実施できなかったものの、豪雨により筑後川では 7 月に $2,000\text{m}^3/\text{s}$ を超える流量が観測されたことから、豪雨後の有明海奥部においては、成層度が増し、下層では酸素濃度の低い状態が例年より顕著であったものと推測される。なお、国立研究開発法人 水産研究・教育機構 西海区水産研究所が実施している有明海湾奥部における水質連続観測結果においても同時期に有明海奥部の顕著な酸素飽和度の低下が示されている。なお、有明海中央ライン、東ラインともに 8 月末の調査においても、表層に低塩分の層が認められ、下層の DO が低下する傾向にあり、これらは、過年度と同様の状況であった。

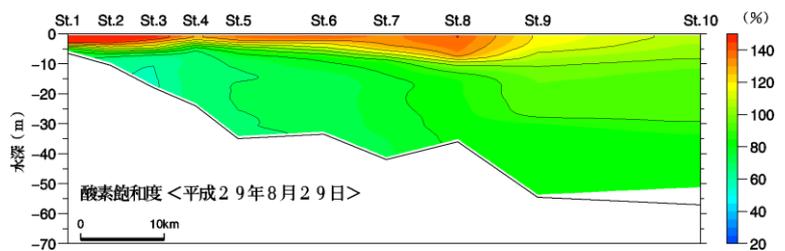
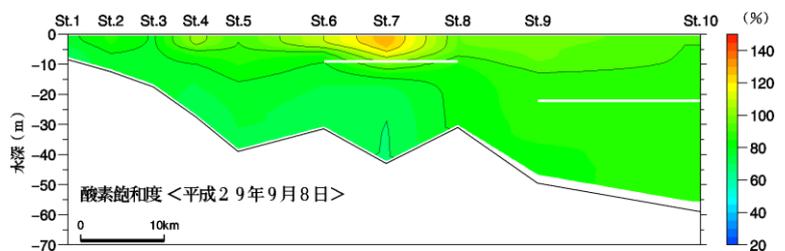
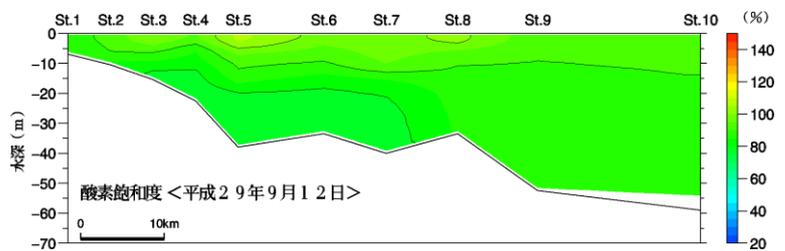
付図 2.1-6(3) 水塊構造調査結果(有明中央・酸素飽和度、平成29年7~9月)

7月1~2回目および8月1回目は、九州北部豪雨に伴う流木回収のため調査中止。

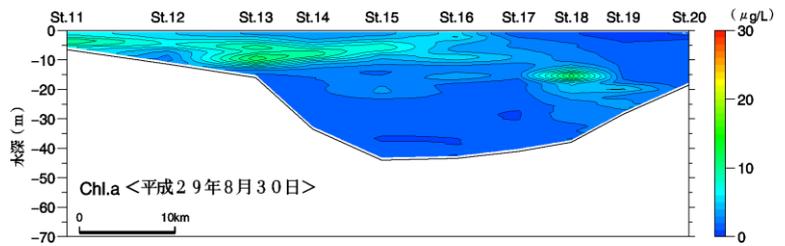
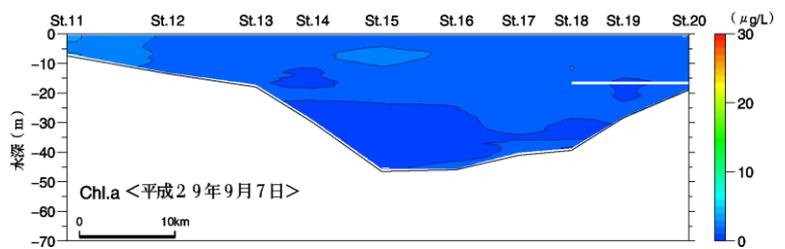
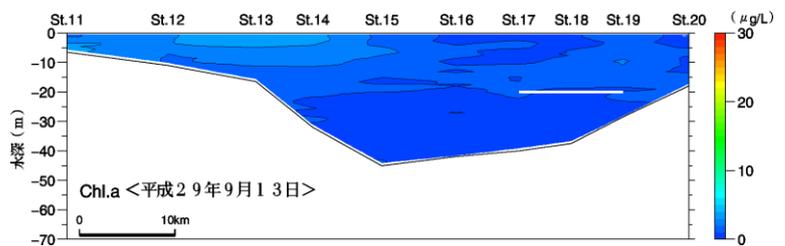
付図 2.2-3(4) 水塊構造調査結果(八代中央・クロロフィル a、平成 29 年 7~9 月)

7月1~2回目および8月1回目は、九州北部豪雨に伴う流木回収のため調査中止。

- 有明海では、8 月小潮期に矢部川河口部から島原半島にかけての水域(St.4、St.22、St.23)を中心に表層 5m 以浅の低密度の層でクロロフィル a 濃度の高濃度域が確認され、同日の植物プランクトンの調査でも、珪藻類を主とする細胞数の増大が確認された。また、八代海では 8 月小潮期に中層付近にクロロフィル a の高い値が確認され、同日の植物プランクトン調査において赤潮構成種である渦鞭毛藻類の細胞数の増大が確認された。

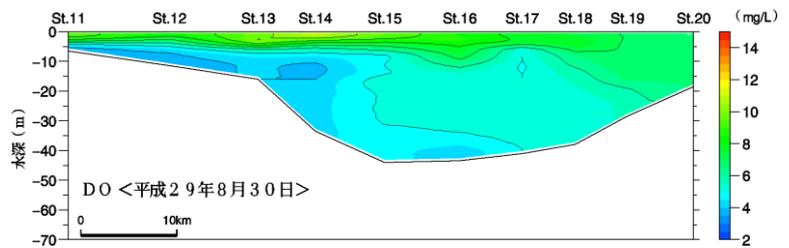
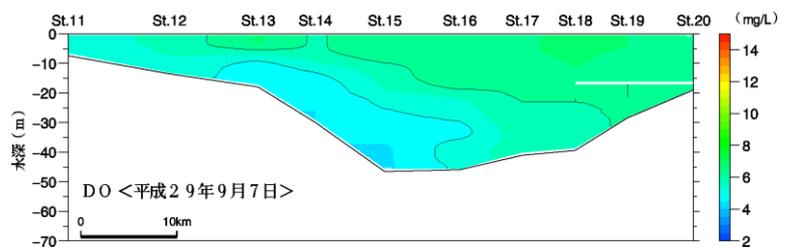
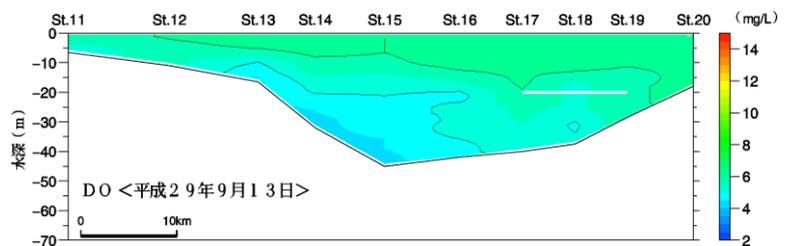
付図 2.2-5(4) 水塊構造調査結果(八代中央・DO、平成29年7~9月)

7月1~2回目および8月1回目は、九州北部豪雨に伴う流木回収のため調査中止。

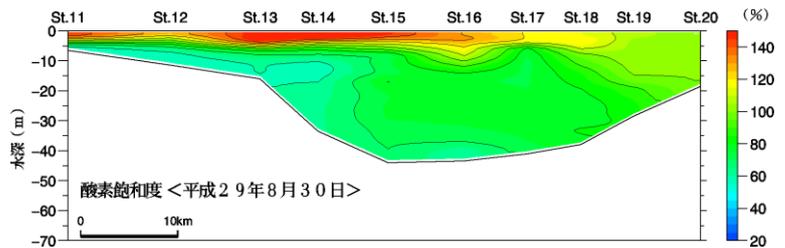
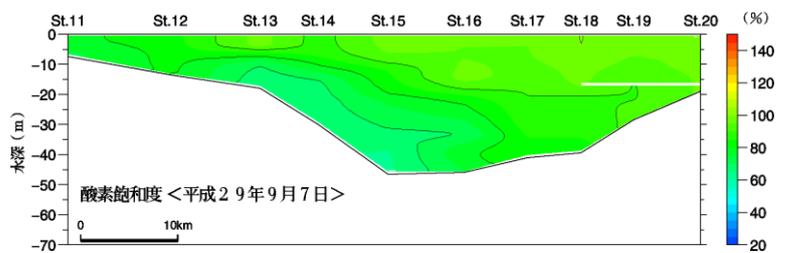
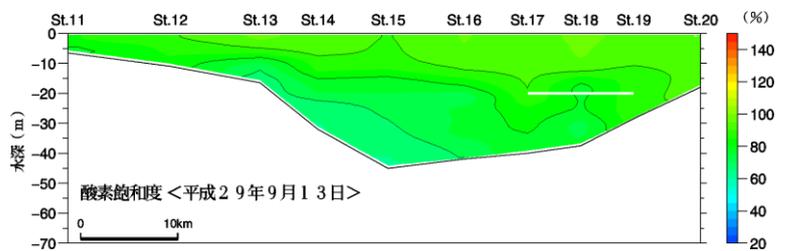
付図 2.2-6(4) 水塊構造調査結果(八代中央・酸素飽和度、平成29年7~9月)

7月1~2回目および8月1回目は、九州北部豪雨に伴う流木回収のため調査中止。
