令和3年6月11日
大阪航空局
九州地方整備局

福岡空港滑走路増設事業における土壌汚染調査の結果について

福岡空港滑走路増設事業 土壌汚染箇所

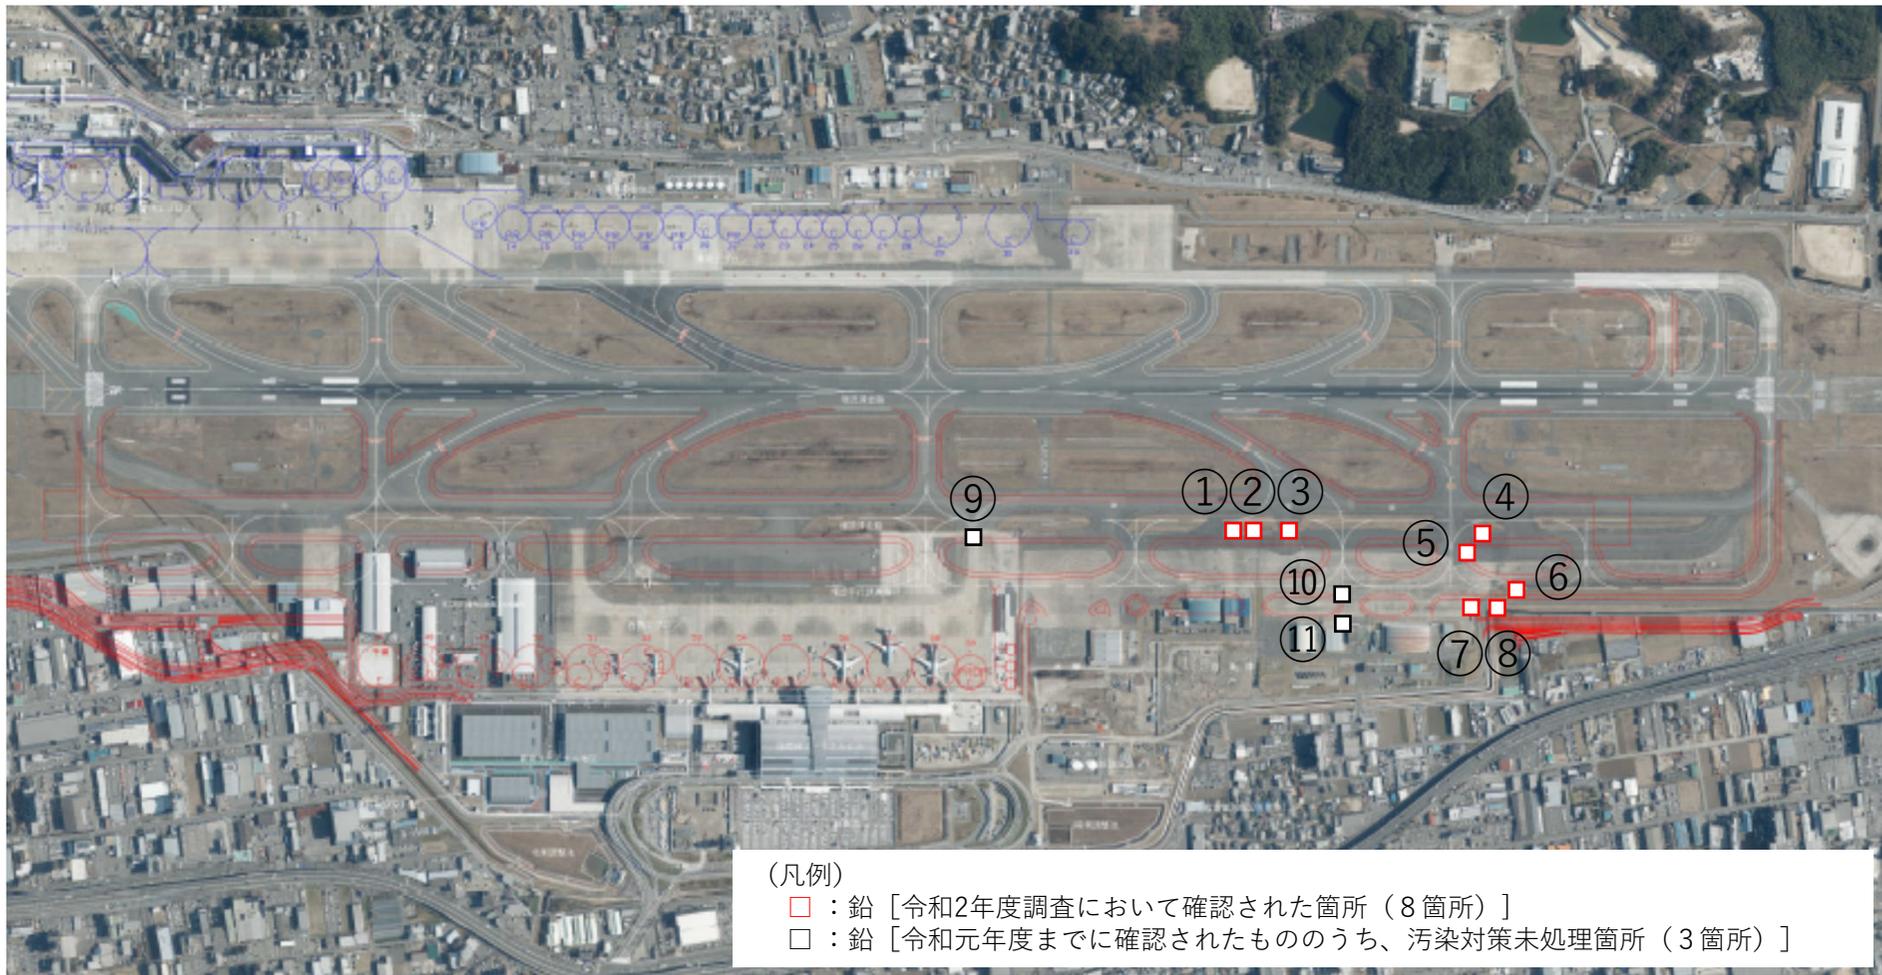
※土壌汚染が確認された箇所及び箇所別の汚染の概要については別紙資料のとおりです。

■箇所別の汚染の概要（令和2年度調査）

国土交通省 国土汚染概要等 土壌汚染対策 施行者		国土交通省							
		国際線ターミナル前の増設滑走路予定地							
1)	汚染箇所・範囲	①	②	③	④	⑤	⑥	⑦	⑧
		100㎡	100㎡	100㎡	100㎡	100㎡	100㎡	100㎡	100㎡
2)	特定有害物質の種類	鉛及びその化合物	鉛及びその化合物	鉛及びその化合物	鉛及びその化合物	鉛及びその化合物	鉛及びその化合物	鉛及びその化合物	鉛及びその化合物
3)	基準値超過の値 (基準値：0.01mg/L)	0.011	0.011	0.016	0.014	0.015	0.013	0.027	0.015
4)	地下水の水質の測定	基準適合	基準適合	基準適合	基準適合	基準適合	基準適合	基準適合	基準適合
5)	地下水到達範囲内での 飲用井戸の有無	無	無	無	無	無	無※1	無※1	無※1
6)	指定調査機関の名称	いであ(株)	いであ(株)	いであ(株)	いであ(株)	いであ(株)	いであ(株)	いであ(株)	いであ(株)
7)	汚染対策方法	掘削除去	掘削除去	掘削除去	掘削除去	掘削除去	掘削除去	掘削除去	掘削除去
8)	汚染対策状況	R4年度 対策予定	R4年度 対策予定	R4年度 対策予定	R5年度 対策予定	R3年度 対策予定	R3年度 対策予定	R3年度 対策予定	R4年度 対策予定
9)	区域指定の申請	R3年度 申請済	R3年度 申請済	R3年度 申請済	R3年度 申請済	R3年度 申請済	R3年度 申請済	R3年度 申請済	R3年度 申請済

土壌汚染が確認された箇所については、周辺への生活環境に影響が生じないように、漏洩防止措置を講じた上で汚染物質の除去等適切に対応してまいります。
