令和 6 年度　現場ニーズ一覧

No. ① 【施工】 伊万里港－伊万里湾大橋 唐津港湾事務所

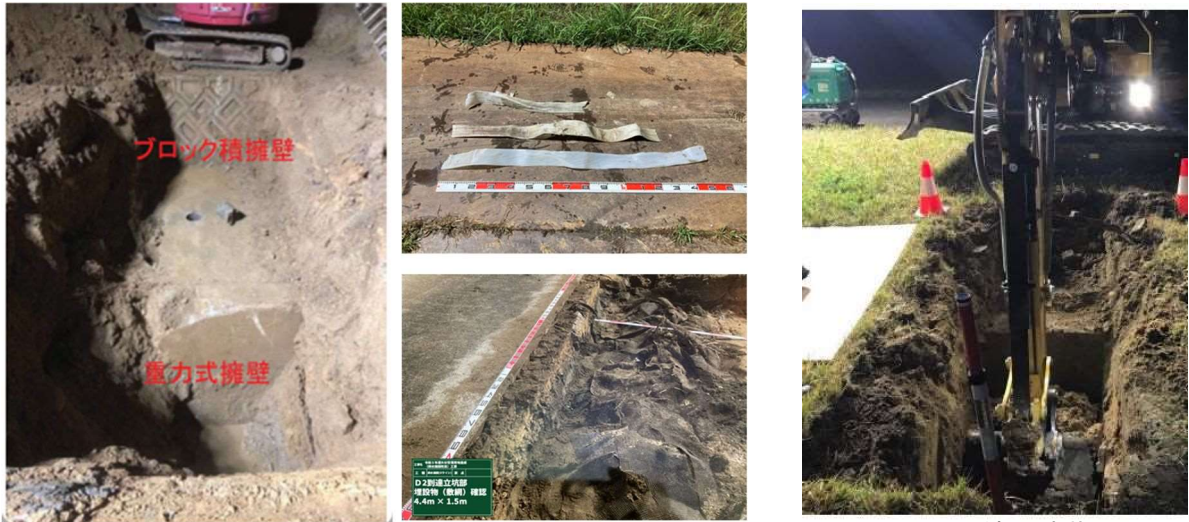
図-2 確認された地下埋設物

| No. ③ 【調査】 大分空港 別府港湾・空港整備事務所 | | | |
|---|---|---|--|
| 施工に当たっての制約条件 | | ・滑走路、誘導路の夜間作業可能時間は 22 時 30 分から翌朝 6 時 00 分<br>・主な想定される埋設物は旧護岸、重力式擁壁、敷網、ペーパードレーン、コルゲート管 | |
