第6回 福岡空港地盤改良工事の修補に関する有識者委員会

国土交通省 九州地方整備局 令和元年10月

3. 補修工事の実施状況

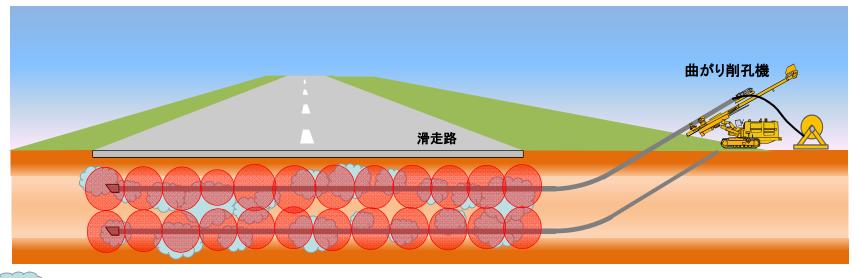
- ・浸透性の高い薬液を地盤に注入することにより、滑走路等構造物への影響を抑制して地盤改良することが可能な工法
- ・削孔は、直線部と曲線部を組み合わせて施工することが可能で、滑走路等の構造物に影響無く施工できる工法

※既設改良体

※施工不良のあった地盤改良工事において施工された改良体

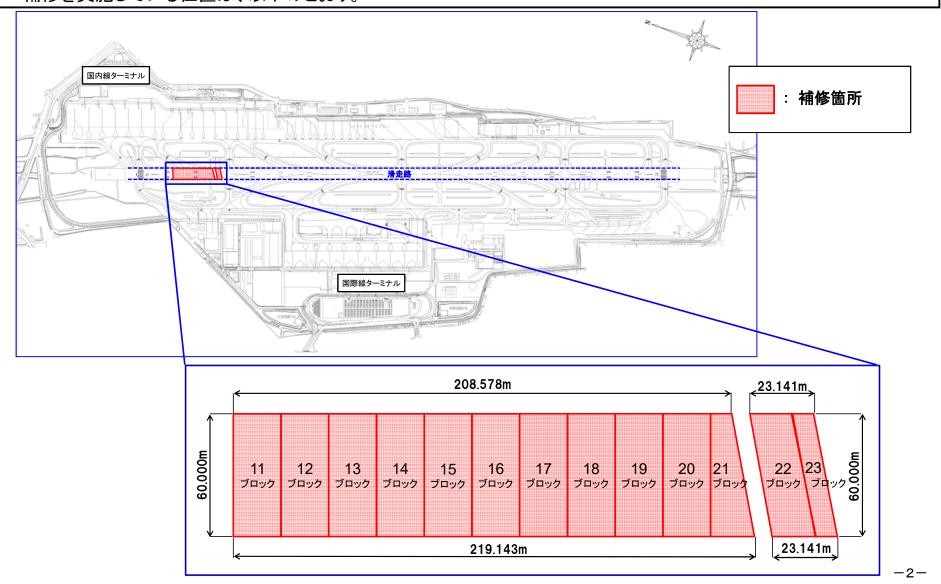
今回の委員会では、補修工事の実施状況と地盤改良効果を把握するための一部調査の報告を行う。 補修を実施している位置は、以下のとおり。
