# 事故報告(注意喚起)

九州地方整備局 港湾空港部  
工事安全推進室

## I. 事故概要

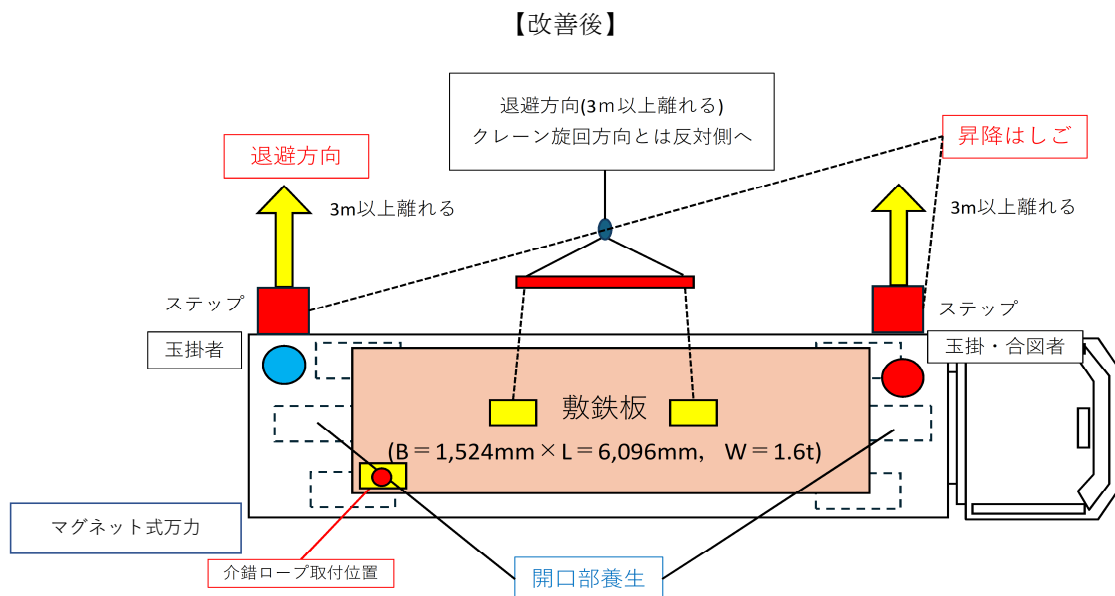
- 1) トレーラー上の荷台において、玉掛作業エリアに開口部が生じていたが、養生を行わないまま荷下ろし作業を継続した。  
【安全設備の不備】
- 2) トレーラー開口部に対する対策を想定しておらず、作業手順書等に反映していなかった。  
【作業手順書等の不備】
- 3) 作業手順書等では敷鉄板荷下ろしは、玉掛者は荷台上1人としていたが、現場では、より効率的に作業が行えると下請け業者が判断し、作業手順書等とは異なる方法(2人体制)で作業を行った。  
【作業手順書等の不徹底】

- 1) 荷台に開口部がないトレーラーを使用する。または、荷台に開口部がある場合は、開口部の養生を行う。  
【安全設備の改善】
- 2) トレーラー荷台からの作業員の転落防止対策(退避をする等)を作業手順書等に記載する。  
【作業手順書等の改善】
- 3) 作業手順書等と違う作業をする必要が生じた場合は、着手前に元請職員が荷台上を確認し、作業従事者全員へ周知し安全の再確認を行った後、作業を実施する。  
【危険予知の向上】
- 4) 新規入場者が作業に従事する場合は、作業に従事する前に、元請下請合同で施工手順の指差し確認や漏れがないかの確認を徹底する。  
【新規入場者への周知徹底】
