# 下関競艇場護岸被災原因究明等委員会 【説明資料】

国土交通省 九州地方整備局  
下関港湾事務所

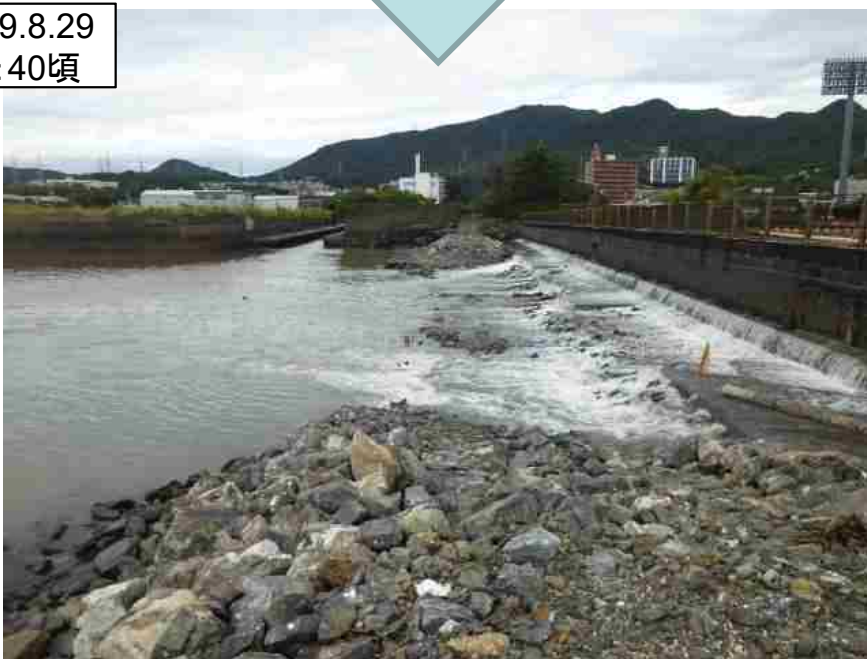
2019.8.29  
11:40頃

1. 発見日時 : 令和元年 8月29日(木曜日) 13時00分頃
2. 発生場所 : 下関市長府扇町4-70地先
3. 作業予定 : 捨石撤去(被災当日午前中は潮待ち待機)
4. 発見状況 : 午後に潮位が下がったため、現場作業員が作業を開始しようと現場に向かったところ、水叩き部が一部沈みこんでいることを発見。
5. 気象状況 : 風速=3~5m/S  
風向=西  
潮位 DL +0.49m (長府検潮所13:00)

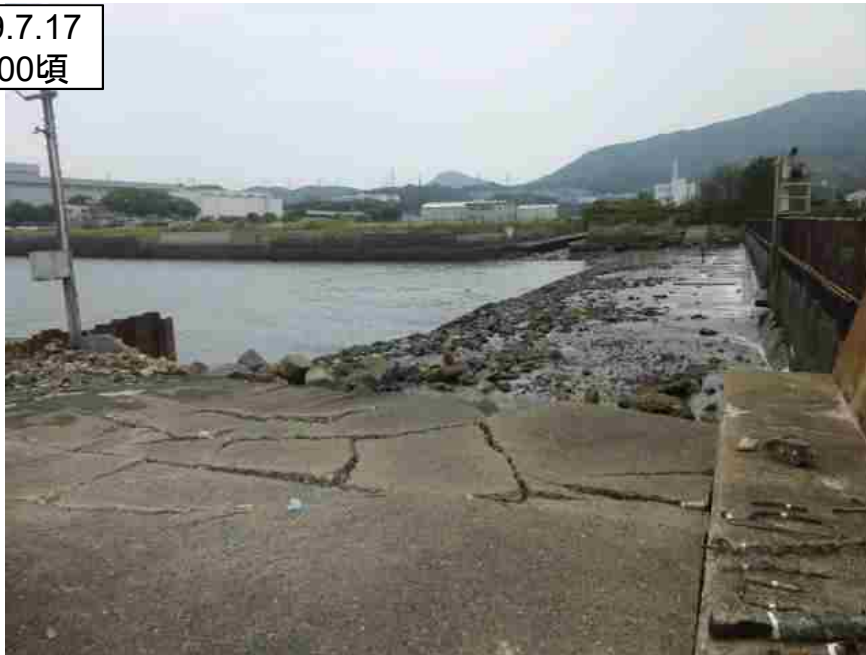
2019.7.17  
14:00頃

- 当該護岸の構造が不明瞭であるため、試掘を実施
- 試掘に先立ち、撤去断面における安定計算(円弧すべり)を実施
- 既設コンクリート版のない箇所で層厚や埋設物の有無を確認
- 潮待ち作業で試掘し、試掘後は埋戻し

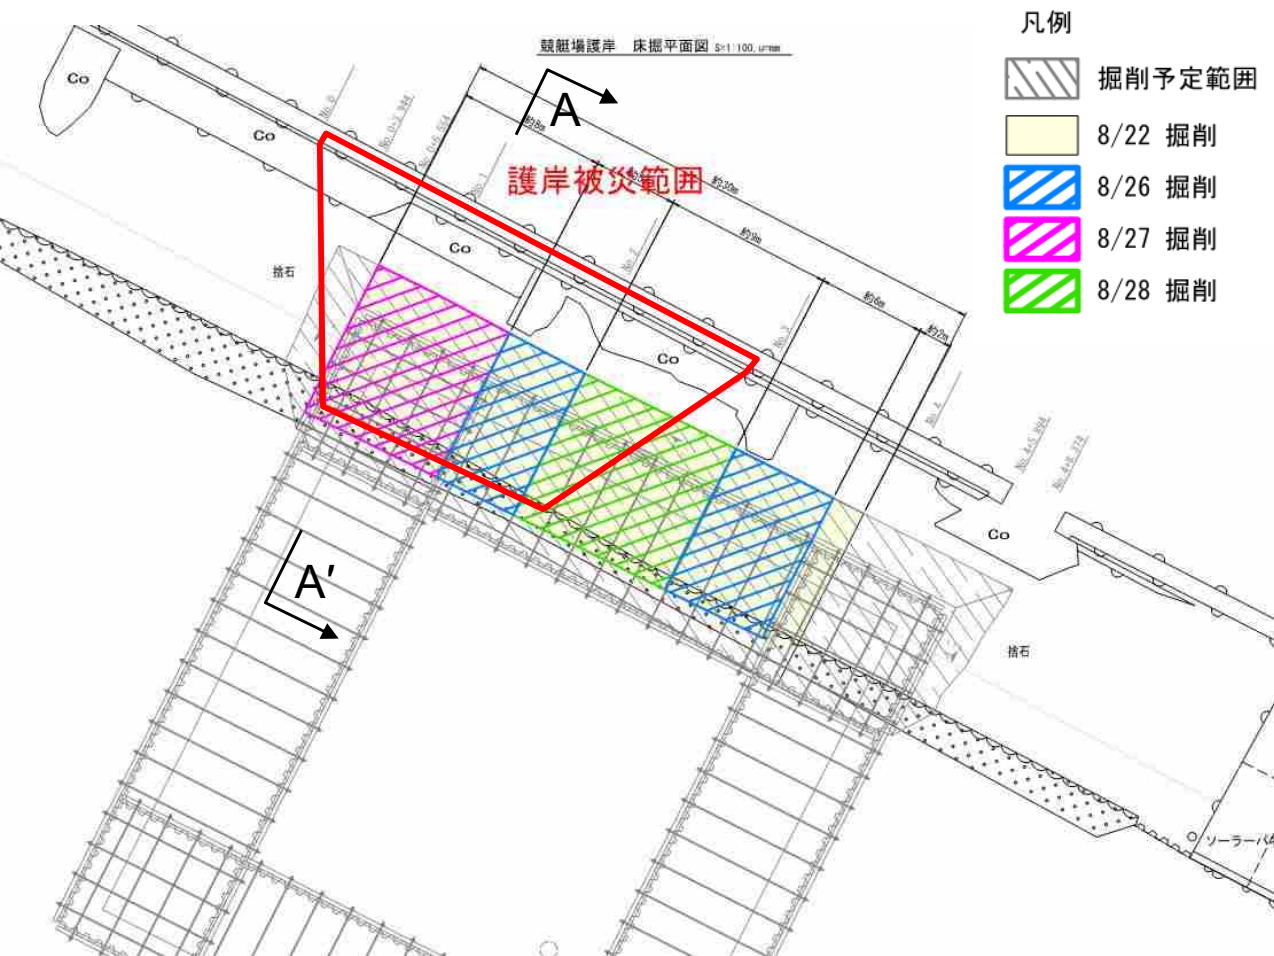
- 被災箇所前面にて、捨石撤去を実施
- 既設護岸の一部の捨石(岩塊、玉石)をバックホウ(0.7m<sup>3</sup>級)を使用し、陸上から潮待ち作業で隣接箇所に仮置き

● 日々の掘削状況は下図のとおり
