下関競艇場護岸被災における原因究明等とりまとめ  
報告書

令和 2 年 3 月 9 日

下関競艇場護岸被災原因究明等委員会

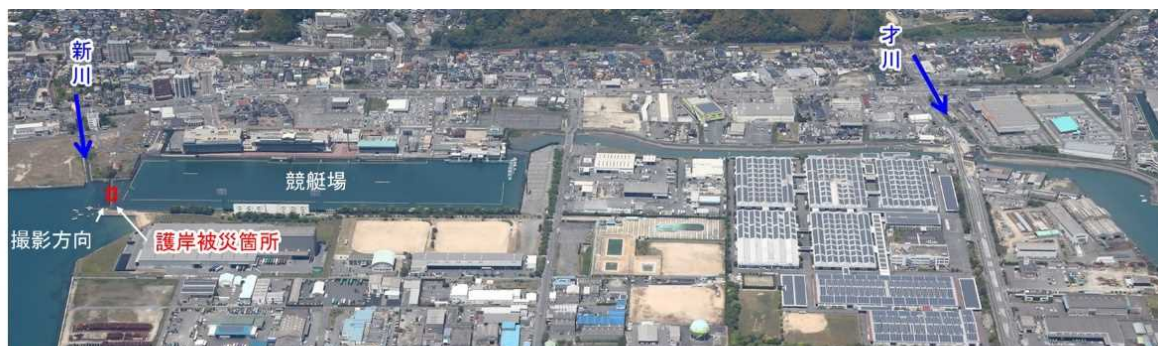
図2-1-2 被災状況写真

令和元年8月29日（木）13時頃、山口県下関市長府扇町4-70地先に位置する「ボートレース下関」（管理者：下関市ボートレース企業局）において、競艇場水面と海を隔てる護岸（以下「下関競艇場護岸」という）約96mのうち、中央部約33mが被災した（図2-1-1、2）。

被災前の状況

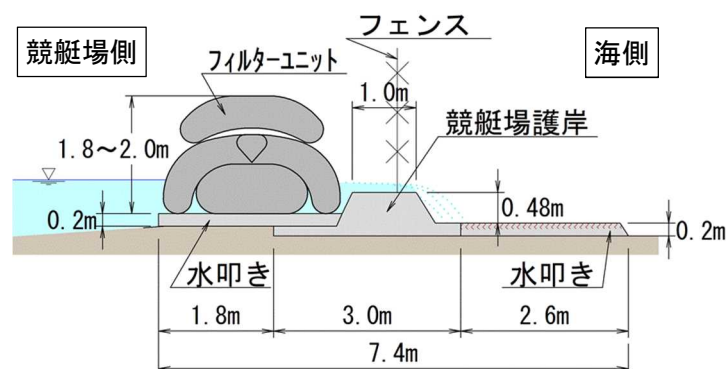
図2-2-1 競艇場護岸の構造

護岸は基礎地盤の上をコンクリートで被覆した構造であり、護岸延長は約96m、護岸天端高はD.L+2.96mである。

競艇場側には、競艇場内水面の静穏度を確保するためにフィルターユニットが設置されており、護岸天端の上には漂流物等の流入を防止するためのフェンスが設置されている（図2-2-1）。

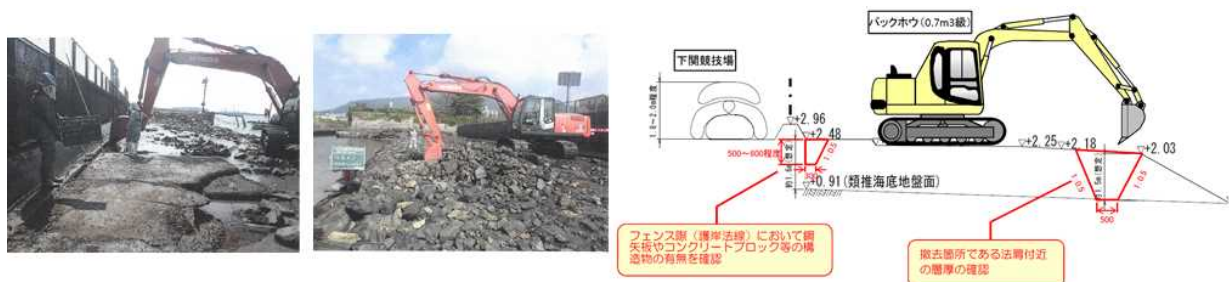
図2-4-2 試掘位置及び試掘状況

- ・ 競艇場護岸の構造が不明瞭であるため、試掘を実施(図2-4-2)。
- ・ 試掘に先立ち、撤去断面における安定計算(円弧すべり<sup>a</sup>計算)を実施。すべり破壊に対する最小安全率 $F_s \min$ が1.129となり、仕様規定の1.1を上回ることから、安全基準を満たしていることを確認(図2-4-3)。
- ・ 水叩きのない箇所では層厚や埋設物の有無を確認。
- ・ 潮待ち作業で試掘し、試掘後は埋め戻し。

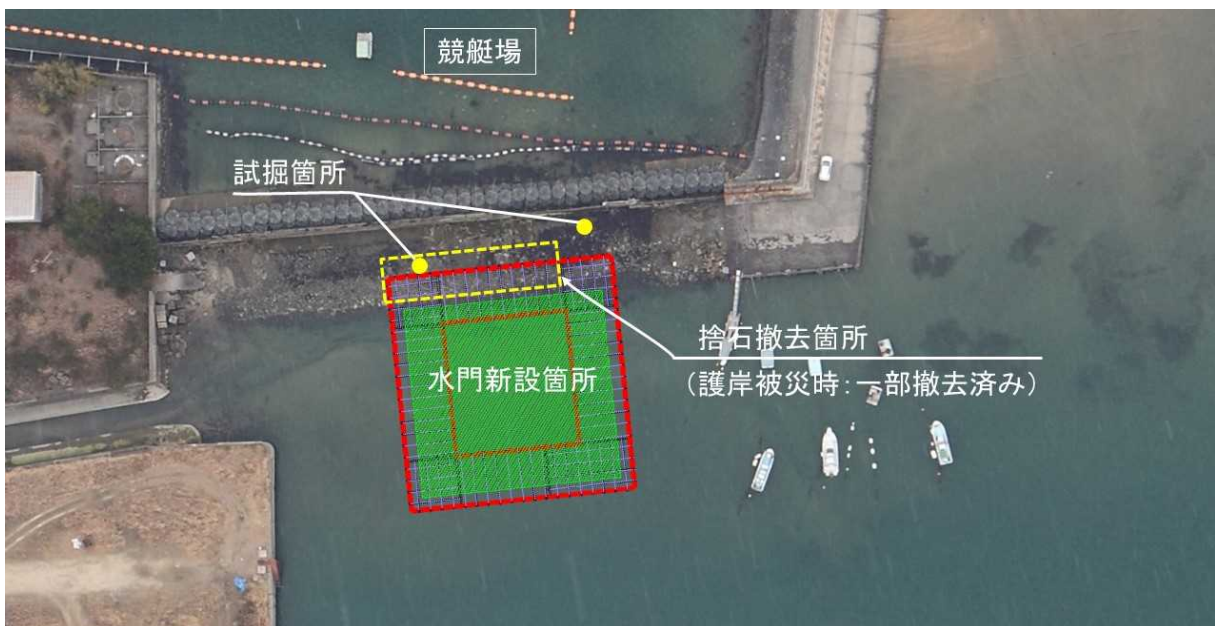
図 2-4-5 捨石撤去箇所及び水門新設箇所の位置

- ・ 競艇場護岸の被災箇所前面にて、捨石撤去を実施。
- ・ 既設護岸の一部の捨石（岩塊、玉石）をバックホウ（0.7m<sup>3</sup>級）で掘削し、護岸の両脇に仮置き（図 2-4-4、5）。

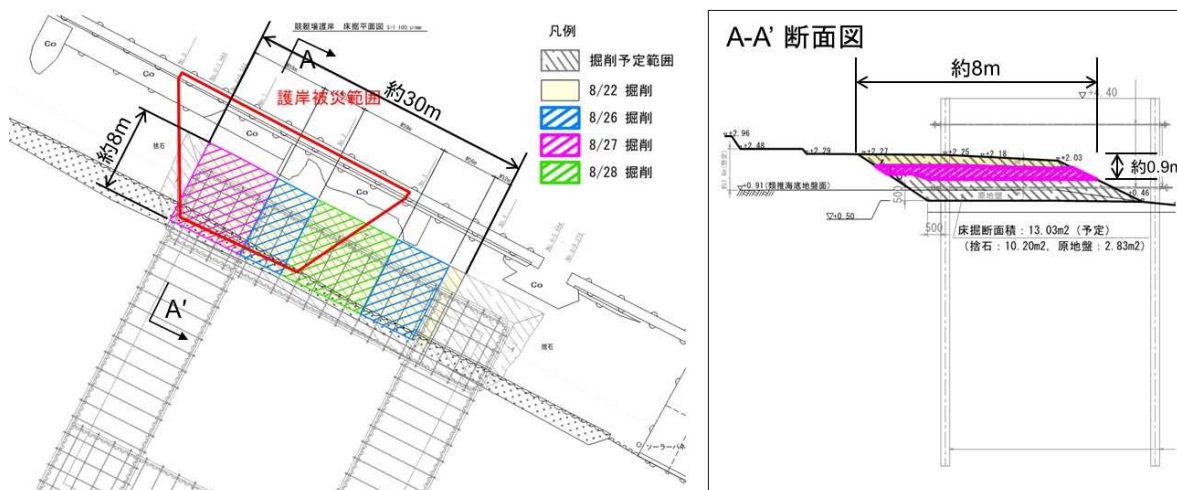
図2-4-6 捨石撤去位置(8月22日～28日)

捨石撤去作業は、令和元年8月22日から28日にかけて、競艇場護岸から海側に約5m～13m離れた位置で、延長約30m程度、撤去深さは40cm～90cm実施した。

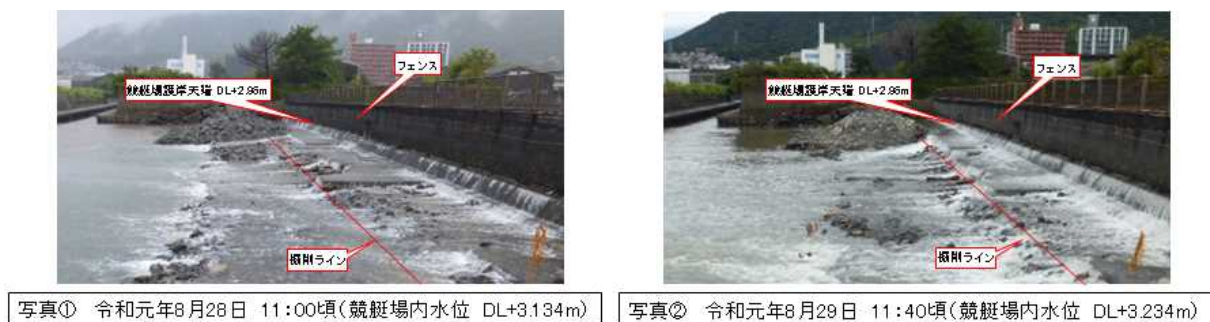
図 3 - 2 - 2 被災前後における競艇場内水位の越流状況

被災当日は大潮であり、潮位が満潮（DL+3.31m）から干潮（DL+0.22m）へ大きく変動する間に護岸が被災した。被災時（令和元年8月29日13時）の競艇場水位は、DL+3.154m、潮位はDL+0.52mであり、競艇場内外の水位差は2.634mであった（図3-2-1）。

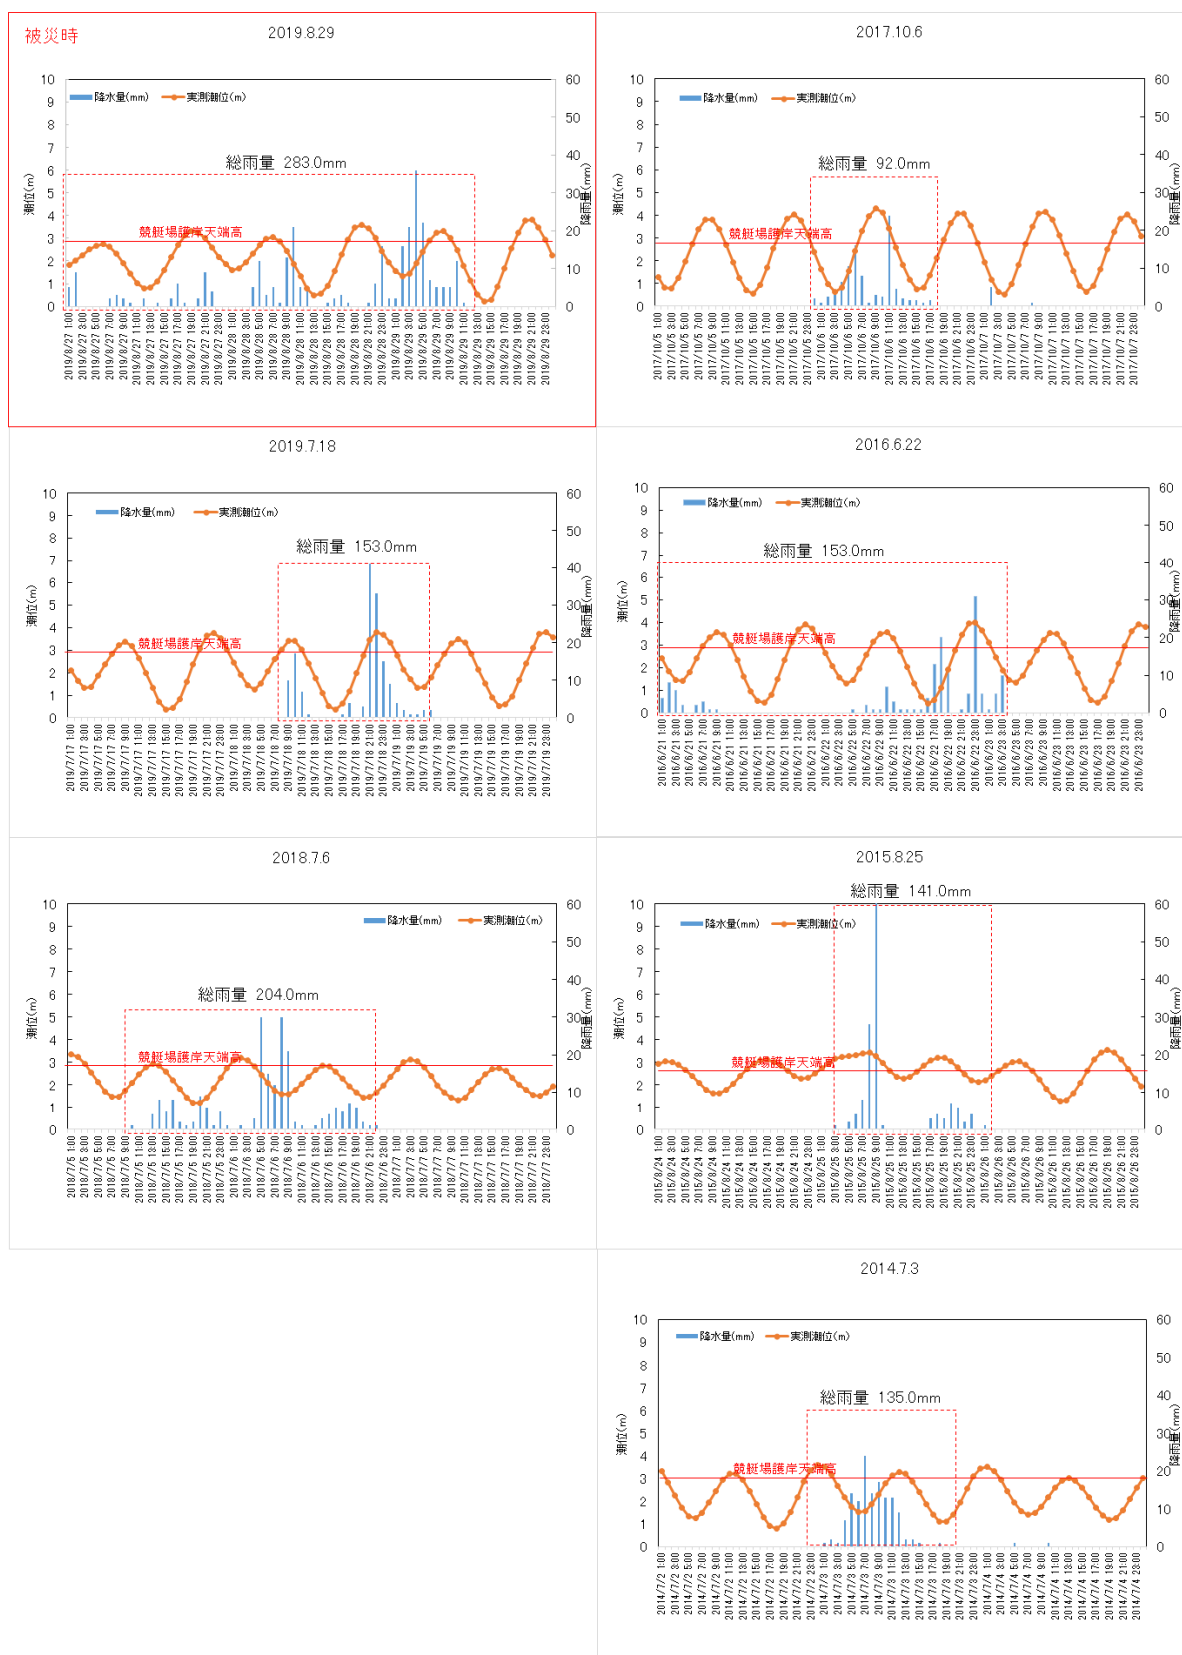
図 3-2-3 護岸被災時及び過去の豪雨時における降雨量の比較

被災箇所近傍の阿内雨量局で観測を開始した平成25年（2013年）3月から護岸被災時までには発生した豪雨の総雨量を比較すると、護岸被災時の総雨量は283.0mmで過去最大であった（図 3 - 2 - 3）。

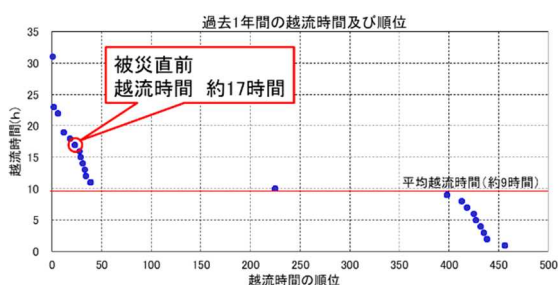
図3-2-4 護岸被災時における競艇場護岸の越流時間と順位

競艇場内水位が競艇場護岸天端を越える平均越流時間は9時間程度であり、護岸被災時に発生した約17時間の越流時間は、過去最大ではないものの、平均越流時間より長い(図3-2-4)。

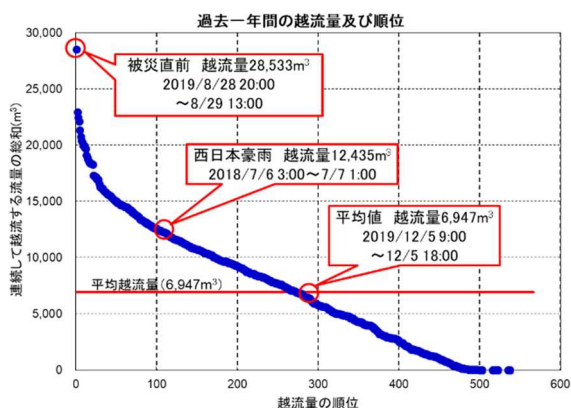
図3-2-5 護岸被災時における競艇場護岸の越流量と順位

一方、約17時間に発生した越流量について、完全越流として本間の提案する実験式から算定した値<sup>c</sup>は28,533m<sup>3</sup>であり、過去1年間で突出した量であった(図3-2-5)。参考として、平成30年西日本豪雨の際の越流量は12,435m<sup>3</sup>であり、護岸被災時の半分以下の流量である(図3-2-6)。

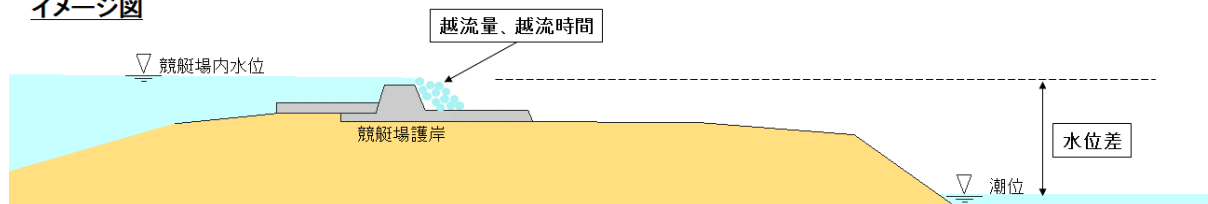
図 3 - 2 - 7 護岸被災にかかる誘因のまとめ

| 項目 | | 整理結果 | | 考察 |
|---|---|---|---|---|
| 降雨量 | 阿内雨量局の観測結果 (mm) | 283mm | 1位 | 過去最大の特異な豪雨 |

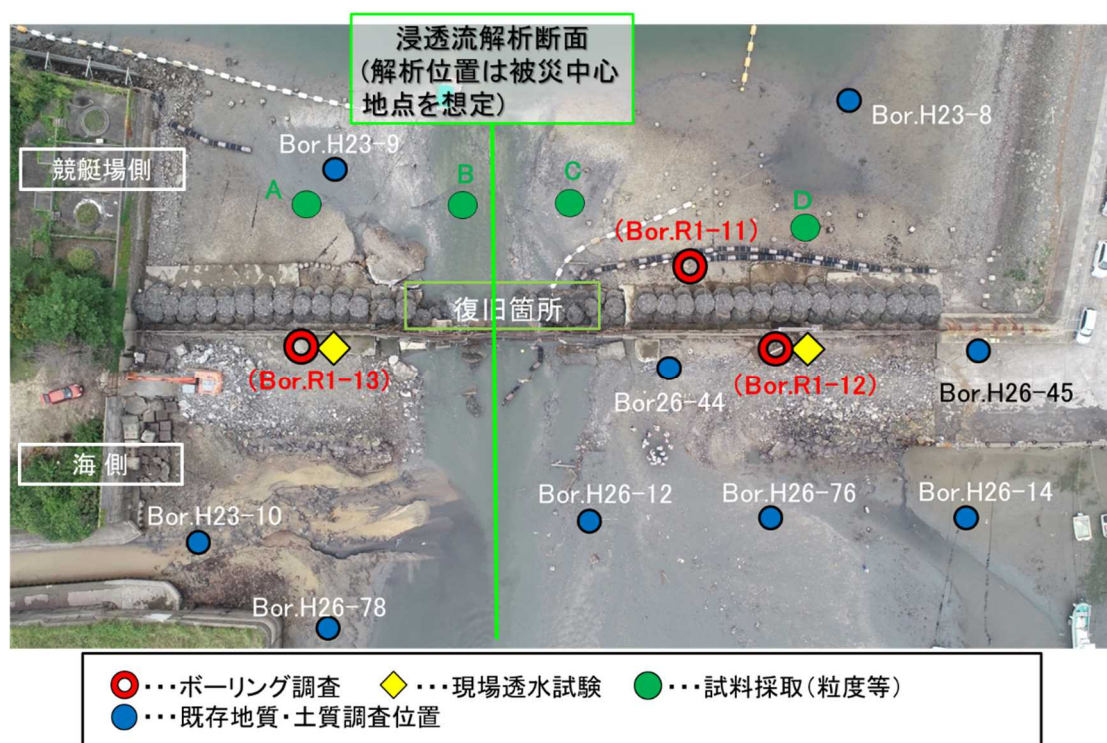
図4-1-1 浸透流解析断面

土質調査により得られたデータを使用し想定した被災地点（図4-1-1の緑線）において、浸透流解析断面を決定し解析モデルを構築した。解析モデル及び解析条件は図4-1-2のとおり。

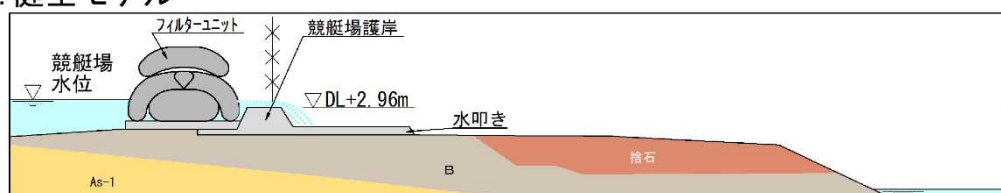
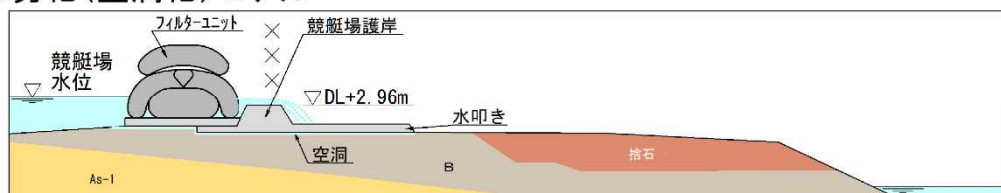
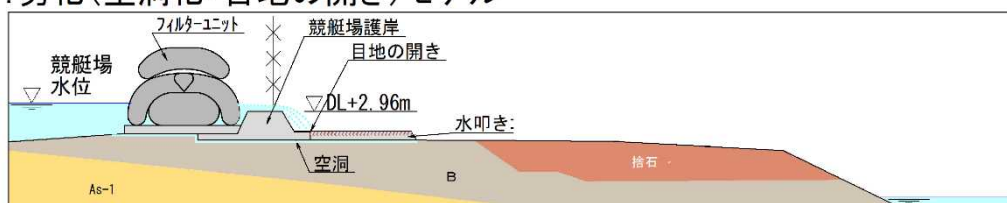
図4-1-4 解析ケース

解析にあたっては、競艇場護岸が健全である場合と劣化（空洞化や護岸と水叩きの間に目地の開き）がある場合を比較し、浸透破壊に対する評価結果を考察した。また、それぞれのケースに対し、掘削（捨石撤去）による影響の評価結果を考察した（図4-1-4）。

ケースC：競艇場護岸に空洞化及び護岸と水叩きの間の目地の開きを反映させた場合。ケースBの空洞条件に加え、目地の開きとして水叩きの根元部分を空洞とし、水が流れるよう設定。なお、目地の開きの幅は空洞と同様厚さ5.5cmに設定した。

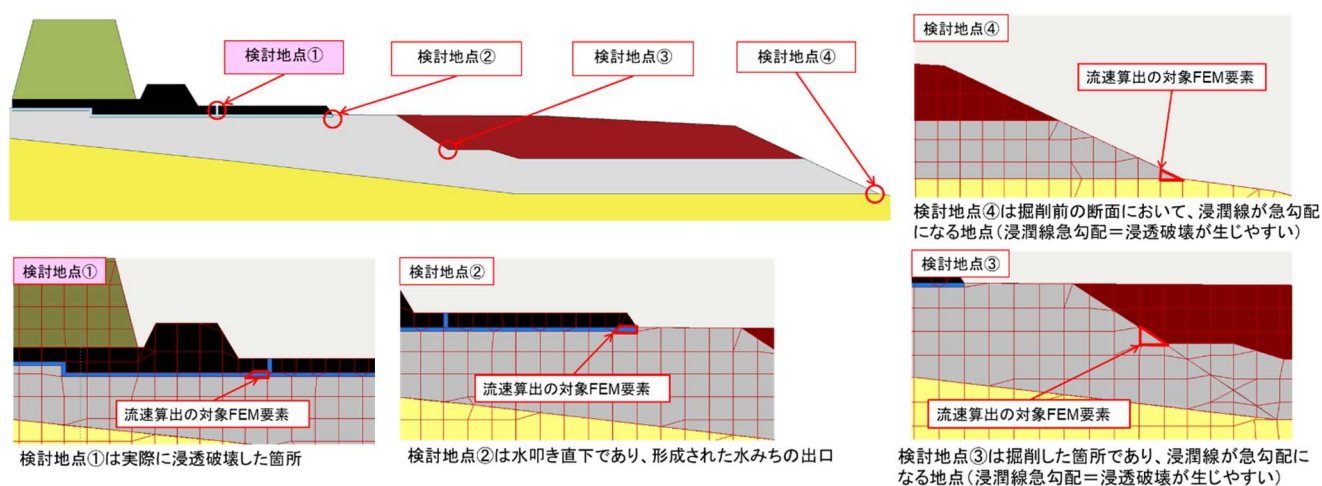
図4-1-5 浸透流解析の検討地点

護岸被災に係る浸透流解析では、被災発生箇所であると考えられる、図4-1-5《検討地点①》の解析を基本とするが、参考として、水叩き端部である《検討地点②》、掘削地点である《検討地点③》、掘削前の断面において急勾配になる《検討地点④》も合わせた計4カ所で解析を行う (図4-1-5)。

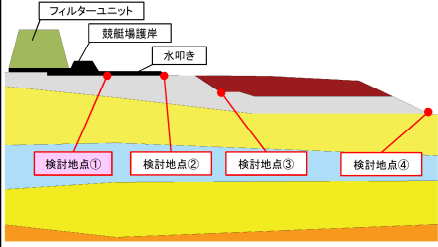
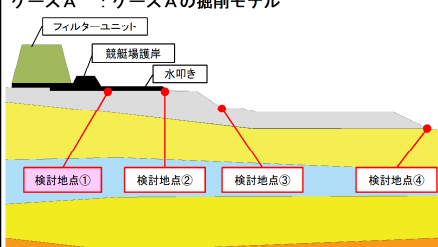
ケース A では、競艇場護岸が健全であること（空洞化や目地の開きが発生していない状態）を想定した解析を行った。いずれの評価項目も基準を満たしており、浸透破壊に至らないと結論できる。

浸透破壊に直接結びつく「最大局所動水勾配」や「基礎地盤内流速」は基準を満たしており、浸透破壊には至らないと結論できる。また、G/Wが基準を満たしていないことから、コンクリート厚が十分でなく、水叩きを上向きに押し上げる圧力が優位な結果となっていることを示している。

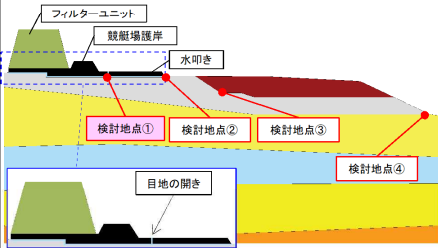
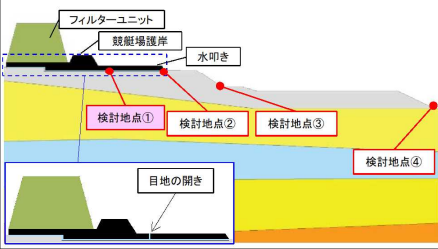
| 解析ケース<br>概要 | 検討<br>地点 | 水平方向 | | 鉛直方向 | | G/W |
|---|---|---|---|---|---|---|
| <b>ケース C : 劣化 (空洞化+目地の開き) モデル</b><br> | ① | 0.191<br>< 0.5<br>OK | 1.88. E-03<br>> 1.81. E-03<br>NG | 0.028<br>< 0.5<br>OK | 1.15. E-04<br>< 1.81. E-03<br>OK | — |

- ・ 競艇場護岸が健全である場合、浸透破壊には至らないことが確認された（ケースA）。
- ・ 競艇場護岸に空洞がある場合、G/Wが基準を満たしていないことが確認された（ケースB）。
- ・ 空洞に加えて、護岸と水叩きの間に目地の開きがある場合は、被災発生箇所《検討地点①》において基礎地盤内流速が速くなり、浸透破壊を引き起こす可能性があることが確認された（ケースC）。
- ・ 現地調査結果から、護岸内部や水叩きに空洞が発生していることに加え、護岸と水叩きの間に目地の開きが発生していることが確認されていることから、護岸被災の検証ケースとしては、ケースCが最も近いモデルであると考えられる。
- ・ 以上から、今回の豪雨に伴う競艇場内水位及び潮位の条件下において、護岸内部や水叩きに存在する空洞や亀裂、護岸と水叩きとの間の目地の開きによって土粒子が流亡し、護岸下部に水みちが形成する可能性が高いことが確認された。
- ・ なお、工事（掘削）により局所動水勾配の値は上昇するが、基準値である0.5を上回る結果ではないことから、掘削によって護岸被災を導いたとは考えにくい。

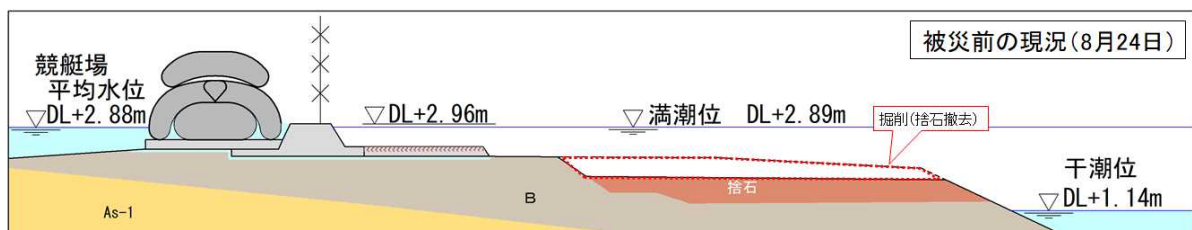
### ②掘削(捨石撤去)を開始

- ・工事に伴い、8月22日から28日にかけて、段階的に掘削(捨石撤去)を実施(破線部分)。
