別府里浜づくり新聞

別府港海岸（北浜地区1）整備計画説明会を開催しました

整備計画案の概要

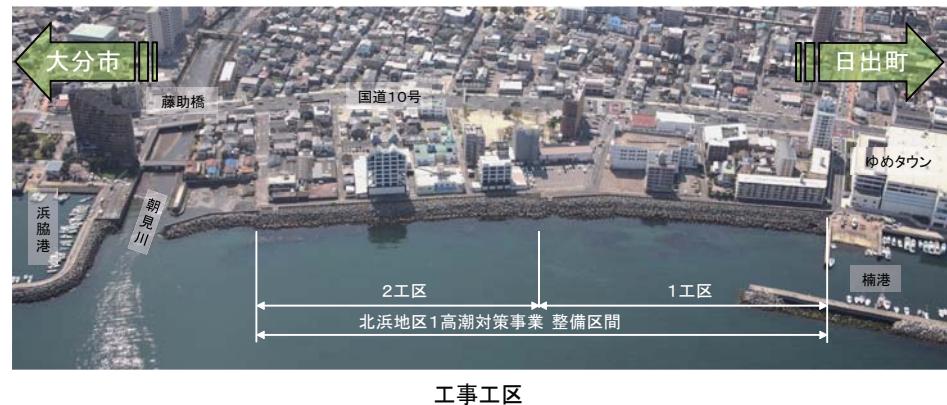
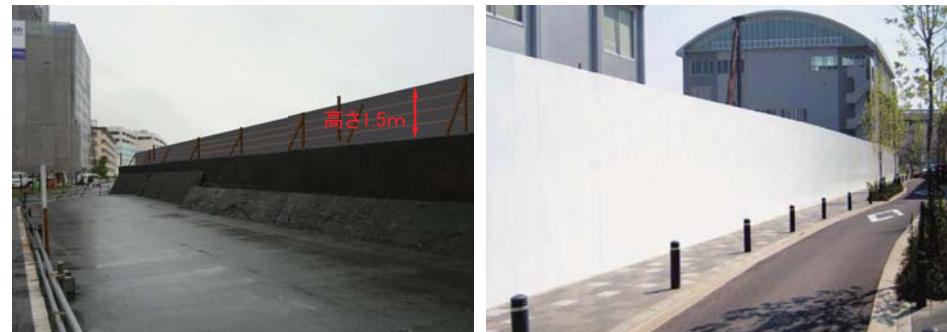
防波板（仮設防護柵）※海上工事中

仮囲い例 ※陸上工事中

左：防波板の設置後、既設消波ブロックを撤去し、海上工事を行います。
右：仮囲い設置後、既設護岸を撤去し、二重パラペット護岸を築造し、陸上工事を行います。道路幅は3m程度確保するよう仮囲いを設置します。

工事途中で消波ブロックを一時的に撤去するため、その期間の時代化などによる越波を防ぐため、既設護岸の上部に高さが1.5m程度の防波板(仮設防護柵)を設置します。護岸部分の築造が終わると、護岸上の防波板(仮設防護柵)を撤去し、整備範囲の背後に道路に沿って仮囲いを設置し、既設護岸の撤去、上部工の整備を行います。仮囲い設置時は護岸背後の市道に、一時的に交通規制を掛けます。

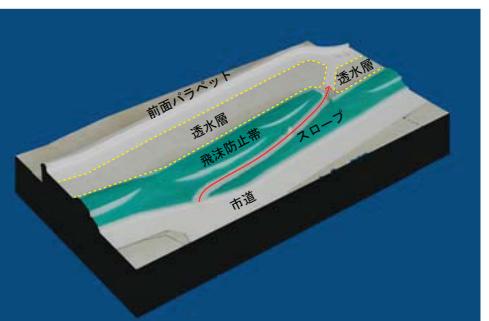
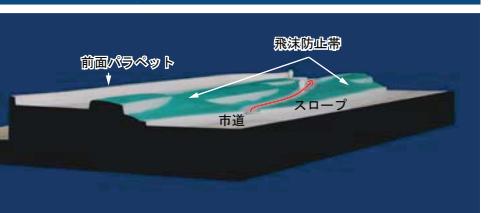
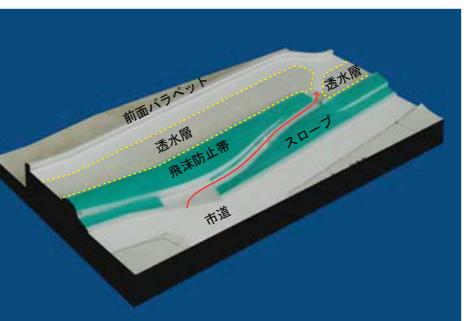
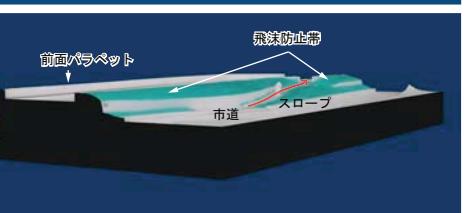
中央部は、飛沫防止帯が他よりも広くなっている。そのため、飛沫防止帯の中に設けるスロープと石積みの配置を変化させることで、スロープを上る際左手に見える空間のまわり、石積みの見え方が異なる。（左案）石積みによるまとまった空間を複数配置した案。スロープを上る際、石積みにより分節された空間が複数見える。（右案）スロープに沿って石積みの壁が徐々に吸収される。

齋藤研究室より、中央部のデザインに関する説明がありました。中央部は北端部、南端部とともに出入口に位置づけられています。既存の護岸が直角に曲がっているため、護岸を全て撤去した場合、他の部分よりも飛沫防止帯が広くとれるため、広々とした空間が現れるのが特徴です。したがって、背後の市道から透水層部へのスロープの通し方と飛沫防止帯の傾斜のすり付け方により異なる空間を生み出すことが可能です。

今回は、2つのパターンの提案を頂きました。両案ともスロープを登るにしたがい、高崎山が徐々に見えてくるよう線形を工夫した案が提案されました。

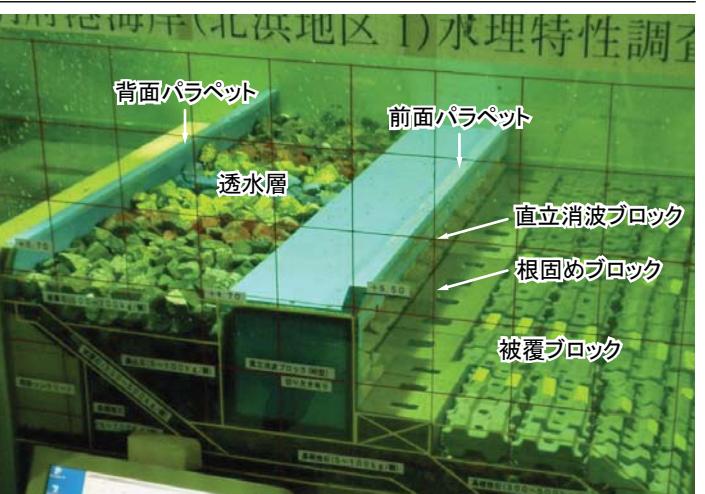
水理模型実験用の断面模型

- 実験条件：50年に1度の確率で発生する高潮・高波（波高3.0m、高潮潮位+3.5m）に対し許容越波流量（0.01m³/m/s）以下
- 実験結果：前面パラペット高さ+5.5m、背面パラペット高さ+5.7m、透水層幅6.0mで許容越波流量を満足する結果となった

整備計画案で示した二重パラペットの防護機構について、数値計算から設定した護岸高さや透水層の幅に対し越波流量の基準を満足するかを確認するため、護岸と海底地形を再現した1/25の縮尺模型による水理模型実験（断面実験）を行いました。背面パラペット（防護ライン）を超える越波流量を測定し、許容越波流量の基準値（0.01m³/m/s）以下となるかを確認するものです。

下の写真のように、波が護岸にあたると、前面パラペットで激しく碎波し、波が立ち上がり、超えてきた波が透水層を抜けて海に戻ります。波の中の一部は背面パラペットを超えて道路側に流れ出しますが、この流れる量を測定し、基準値以下となることを確認します。

実験の結果、前面パラペット高さ+5.5m、背面パラペット高さ+5.7m、透水層幅6.0mで許容越波流量を満足する結果が得られました。
